Nipefjellet 11, 5308 KLEPPESTØ

**Flott halvpart av tomannsbolig  
med nydelig utsikt og fantastiske  
solforhold! 3 soverom. Terrasse.  
Fast parkering.**

**Salgsobjekt:** Tomannsbolig  
**Eierform:** Eierseksjon  
**Byggeår:** 2000  
**BRA-i/BRA Total** 130/141 kvm  
**Tomtstr.:** 52297 m<sup>2</sup>  
**Soverom:** 3  
**Antall rom:** 4  
**Gnr./bnr.** Gnr. 14, bnr. 375  
**Snr.** 6  
**Oppdragsnr.:** 1505250152

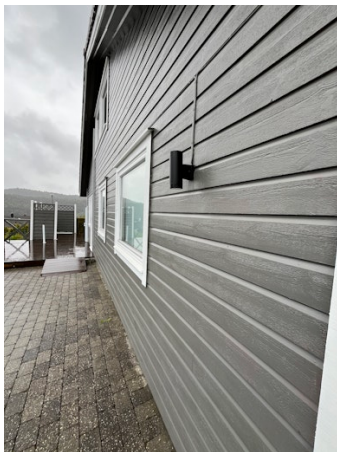
Det er fra bakkenivå foretatt en visuell kontroll kombinert med stikkprøver på tilfeldig valgte områder. I den forbindelse registreres det ingen sopp eller råteskader i forbindelse med fasadene. Kledningen er i god stand.

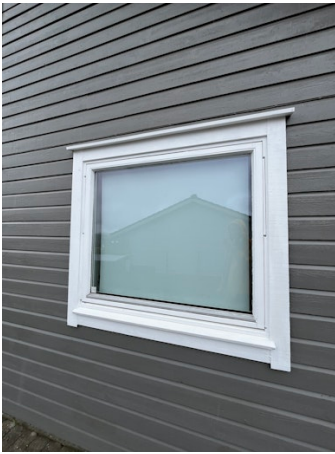
## Bilde

Her vurderes om det er sprekker og råte. Rekkverk vurderes i forhold til høyder og barnesikring. Fallforhold og eventuell tekking vurderes ikke med mindre tekkingen er fritt eksponert. Rekkverkshøyde og åpninger undersøkes mot gjeldende byggt teknisk forskrift på befaringstidspunktet (Referansenivå TEK 17, 1,0 m).

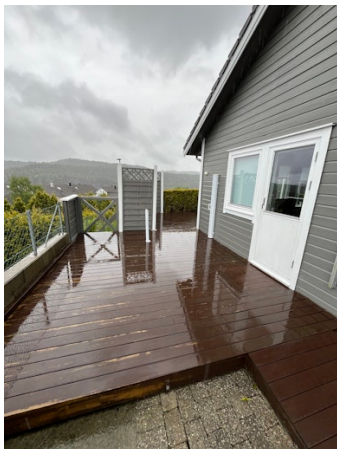
**Bilde**

Her gjøres en utvendig visuell kontroll med hensyn til synlige råteskader, og svai / svanker som kan tyde på svekkelser. Sjekken av takkonstruksjonen er sett i sammenheng med observasjoner fra loft der hvor dette er tilgjengelig.

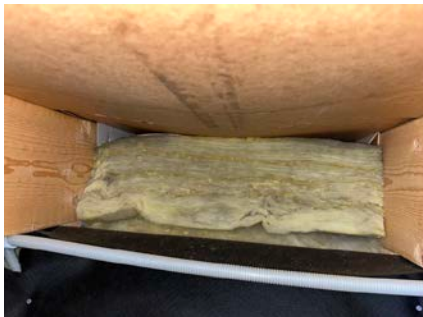
Det er registrert begrenset lufting av takkonstruksjonen. Det er ingen symptomer på fukt, kondens eller soppdannelse. Det vurderes ikke som behov for strakstiltak, men ved fremtidig utskifting av takteking vil det være hensiktsmessig å etablere et diffusjonsåpent undertak.

Begrenset lufting

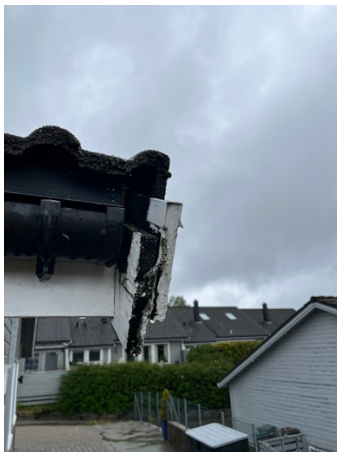
Endene på vindskiene viser tegn til begynnende råteskader. Det er observert oppsprekking, misfarging og mykhet i treverket. TG2 på dette.

Taktekking av betongtakstein fra byggeår som fremstår i god stand. Det er ikke registrert mosegroing eller synlige skader. Det anbefales etablering av snøfanger over ytterdør for å redusere risiko for snøras mot inngangsparti.

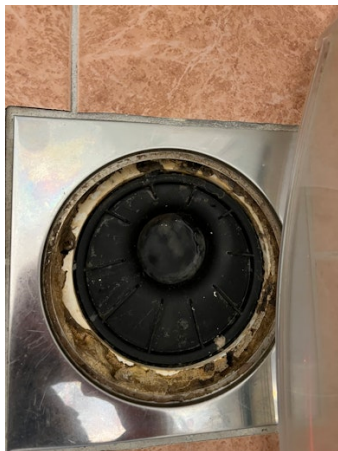
Det er ikke synlig bruk av membran eller slukmansjett i sluket grunnet flislim.

TG 2 er gitt med bakgrunn i alder på fuktsikringen. Smøremembran har en naturlig aldringsprosess i form av kjemisk uttørking. Normal forventet levetid på smøremembran er 10-20 år. Ved å etablere dusjkabinett vil badet kunne vare i flere år enn den antatte gjenstående levetiden. Det anbefales å etablere tett dusjkabinett.

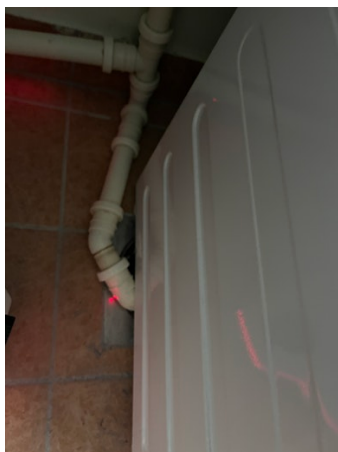
Sluk ikke tilgjengelig for inspeksjon.

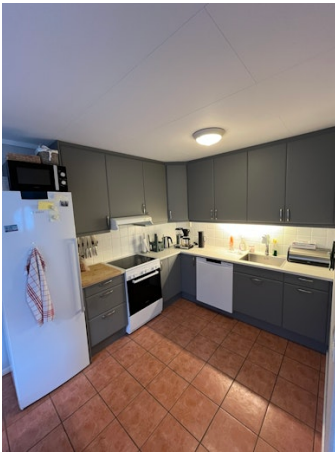
## Bilde

Her vurderes ventilasjon ut ifra om det er avtrekk over tak eller via balansert luftbehandlingsaggregat, samt overstrømningsmulighet (tilluft) fra tilstøtende rom. Hvor er ventilasjonsaggregat eventuelt installert. Generell ventilering av oppholdsrom, våtrom og kjøkken. Ved synlige og tilgjengelige rør, sjekk materiale og sammenkoplingspunkter. Sjekk kondensisasjon og termisk isolasjon. Lokalisering og sjekking av stoppekran. Stakeluker og lufting skal lokaliseres og undersøkes. Avløpskapasiteten skal undersøkes. Lukt fra avløpssystemet skal vurderes. Ved rør i rør, sjekk samleskap for tilgjengelighet, avløp til rom med sluk og foringsrør. Om materiale og type er kjent; vurder sammen med alder. For skjulte anlegg uten dokumentasjon vurderes kvalitet og alder. Det kontrolleres også hvordan boligen er oppvarmet.
