Siggerudhagan 131C, 2080 EIDSVOLL

**Flott halvpart av tomannsbolig  
med 3 soverom og to terrasser |  
Beliggende i et barnevennlig og  
populært boligområde!**

# Tilstandsrapport

## TOMANNSBOLIG

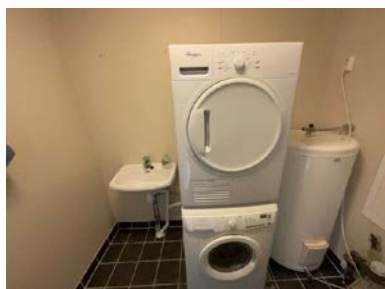
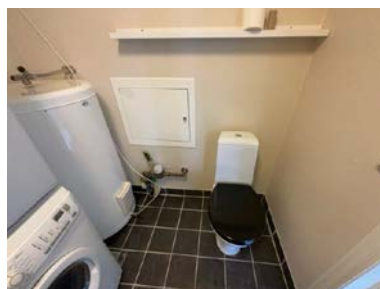
### 1 ETASJE > VASKEROM

Vaskerom med flisbelagt gulv med varmekabler, malte flater på vegger. Toalett, servant, VVB og opplegg for vaskemaskin.

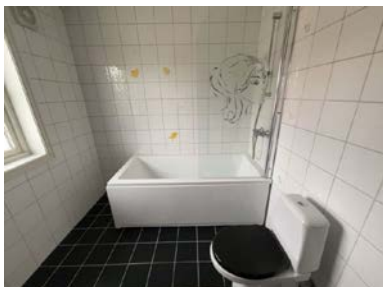
## 2 ETASJE > BAD

### Overflater vegger og himling

- Det er påvist andre avvik:

Sprekk i tak.

- Det må foretas tiltak for å lukke avviket.

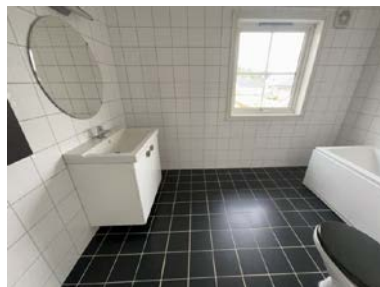
Bad med flisbelagte flater og gulvvarme, toalett, servant og badekar med dusjvegg. Hvit glatt innredning.

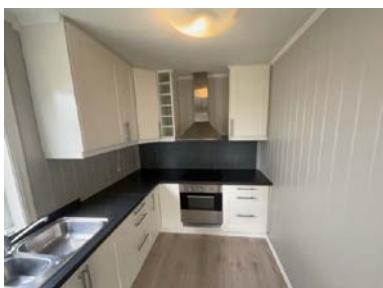
## 1 ETASJE > KJØKKEN

Hvitt profilert kjøkken med laminert benkeplate. Lys mellom over og underskap. Integrert keramisk koketopp og komfyr. Oppvaskkum og opplegg for oppvaskmaskin.

### Avtrekk

- Det er påvist andre avvik:

Dårlig inneklima kan oppstå samt kondensskader om oppussing/rehabiliteringer ikke foretas. Boligen tilfredsstiller ikke dagens krav til ventilasjon samt inneklima, det må foretas nærmere undersøkelser samt utbedringer for å oppnå dagens krav til ventilasjon. Ved dagens bruk vurderes ikke ventilasjonen til å fungere optimalt eller være tilstrekkelig.

- Det må foretas tiltak for å lukke avviket.

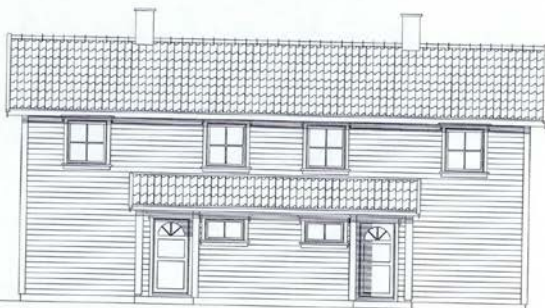
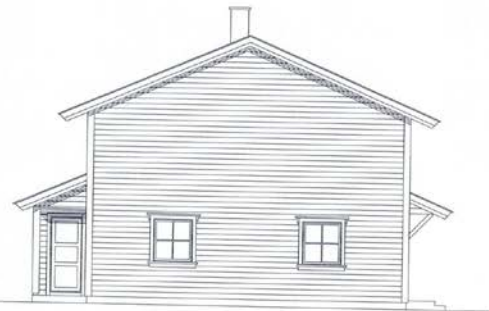
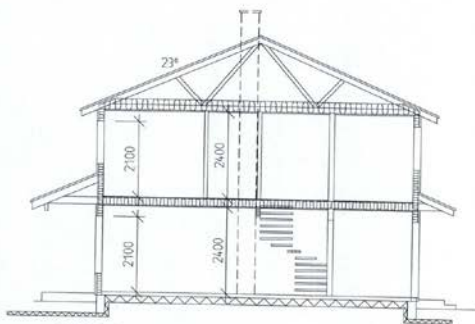
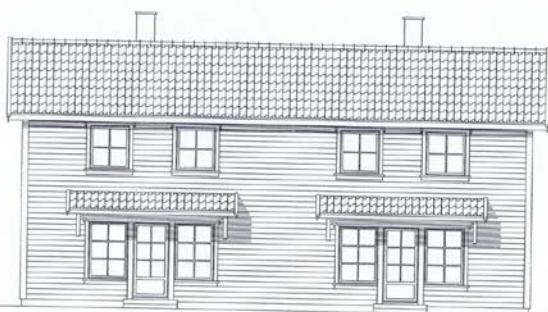
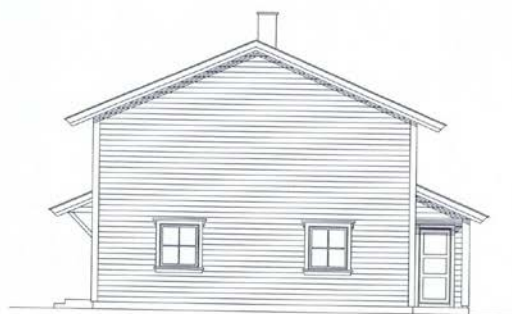
FASADE NORDVEST

FASADE SYDVEST

SNITT A-A

FASADE SYDØST

FASADE NORDØST

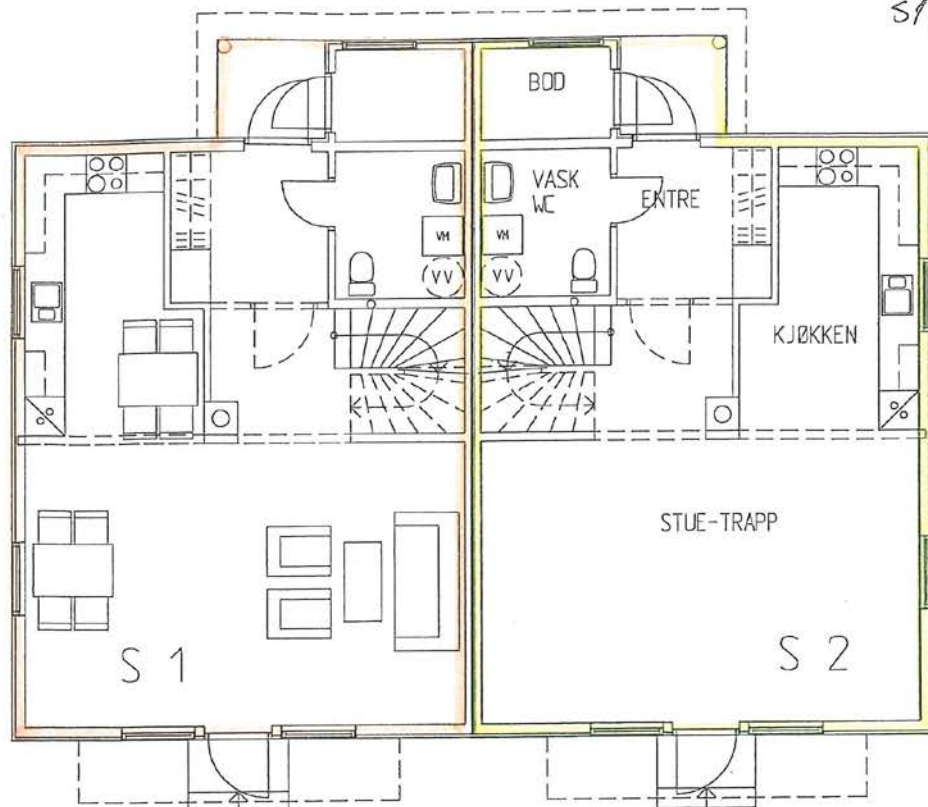
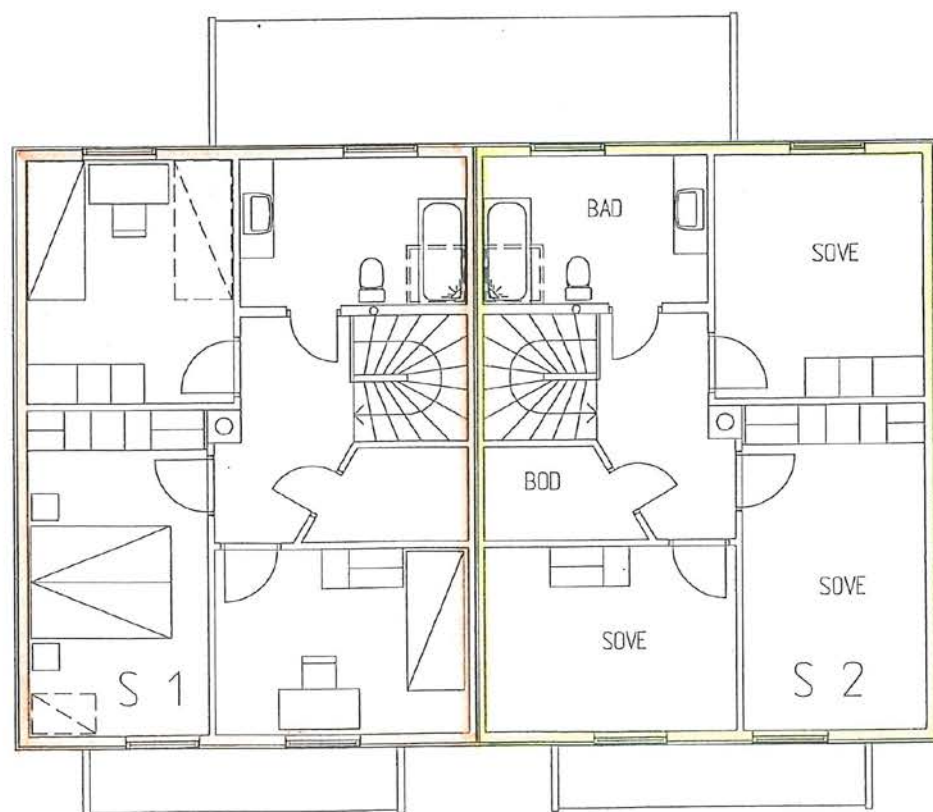
TEGN 52-06-30 MÅL 1:100

PLAN 1.ETASJE

PLAN 2.ETASJE

Siggerudhagan 131 A og B  
Eidsvoll kommune  
Gnr 152, bnr 236

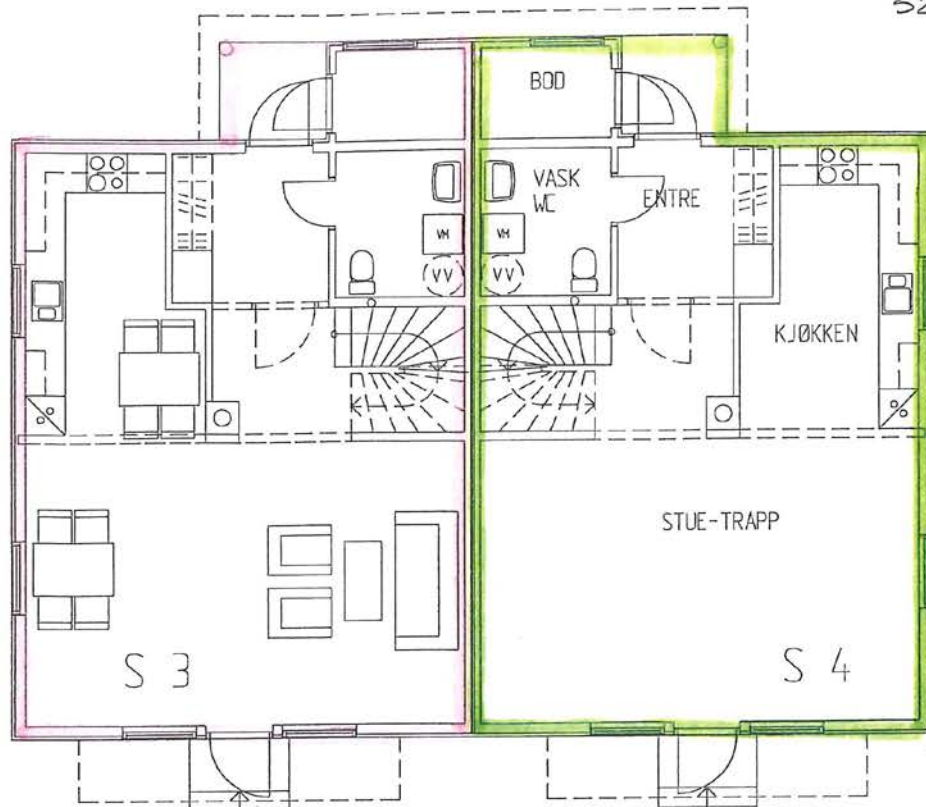
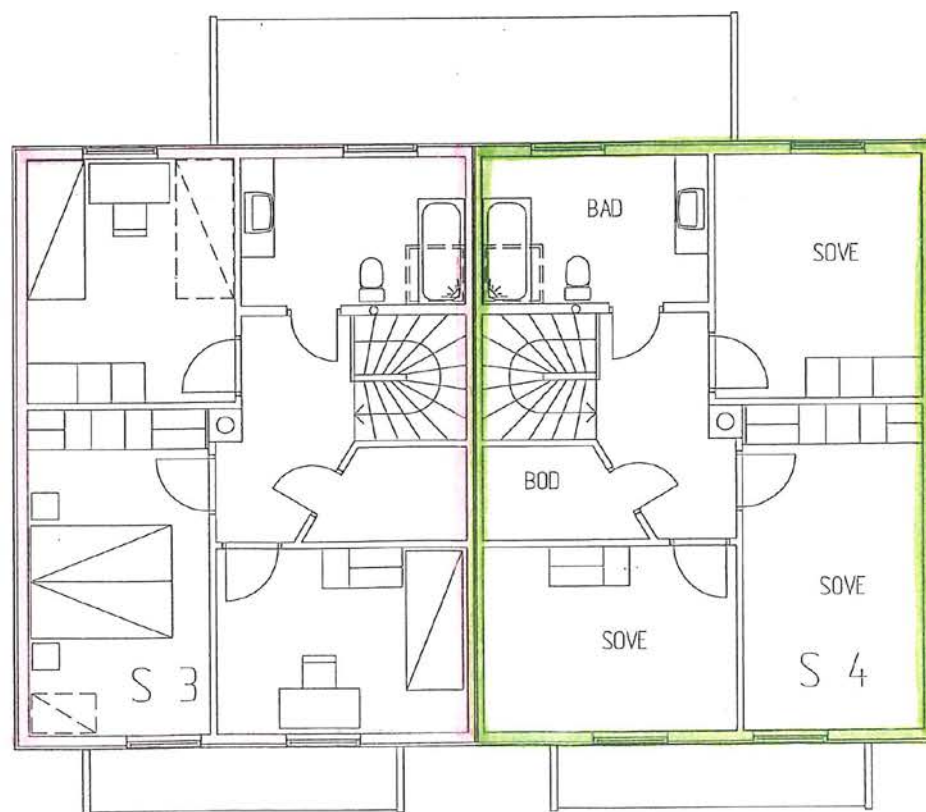
PLAN 1.ETASJE

PLAN 2.ETASJE

Siggerudhagan 131 C og D  
Eidsvoll kommune  
Gnr 152, bnr 236
