Tilstandsrapport

Boligbygg med flere boenheter
-

Fartein Valens vei 31, 4318 SANDNES
-

Oppdragsnr.: 19998-2258

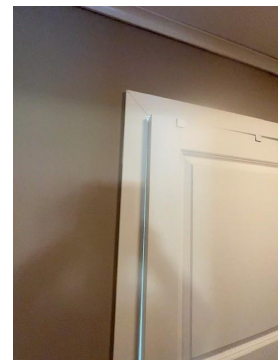
Innvendig har boligen malte fyllingsdører/glatte dører (skyvedører). Enkelte dører har behov for noe justering.

Enkelte innvendig dører har behov for justering.

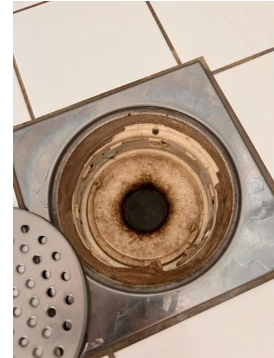
Sluk

Det er plastsluk og synlig vinylbelegg som tettesjikt.

- Mer enn halvparten av forventet brukstid er passert på membranløsningen.

- Overvåk tilstanden jevnlig. For å få tilstandsgrad 0 eller 1 må tettesjiktet skiftes ut, men tidspunktet for når dette er nødvendig er vanskelig å si noe om.

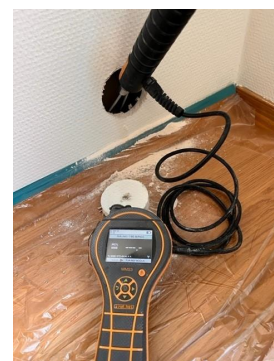
Hulltaking er foretatt uten å påvise unormale forhold. Hulltaking er foretatt ved/i soverom. Fuktkvotemåling (vekt%) i konstruksjonen ble målt til 0.

Fuktmåling i vegg mot våtzone.

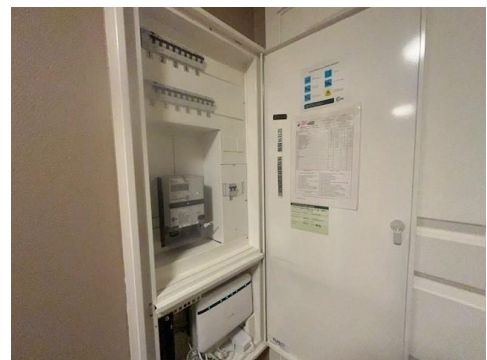
EL skap

3. Foreta en helhetsvurdering av det elektriske anlegget, dets alder, allmenne tilstand og fare for liv og helse. Bør det elektriske anlegget ha en utvidet el-kontroll?
Ja Det anbefales utvidet el-kontroll av anlegget fordi det ikke foreligger samsvarserklæring på arbeider utført i nyere tid etter 1999, samt manglende dokumentasjon på utført el kontroll i nyere tid.
