# Tilstandsrapport

Boligbygg med flere boenheter
-

Fartein Valens vei 31, 4318 SANDNES
-

# gnr. 62, bnr. 2093
-

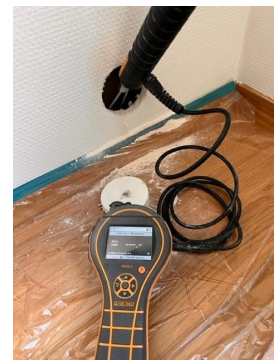
Hulltaking er foretatt uten å påvise unormale forhold. Hulltaking er foretatt ved/i soverom. Fuktkvotemåling (vekt%) i konstruksjonen ble målt til 0.

Fuktmåling i vegg mot våtzone.
