# Mellomkollen 2

Befaringsdato: 14.03.2025

Rapportdato: 27.03.2025

Oppdraget gjelder:  
Oppdraget gjelder tilstandsrapport med arealmåling av fritidsbolig beliggende på Gnr: 31 Bnr: 394 med adresse Mellomkollen 2 i Kragerø kommune.

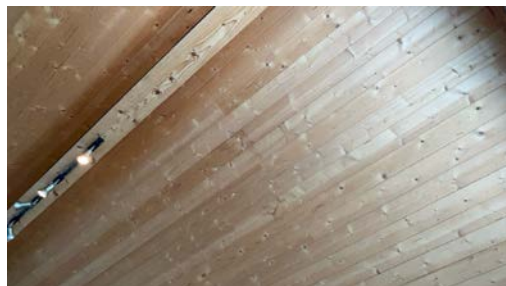
- Det er påvist fuktskjolder/skader i takkonstruksjonen.

Utsnitt takkonstruksjon.

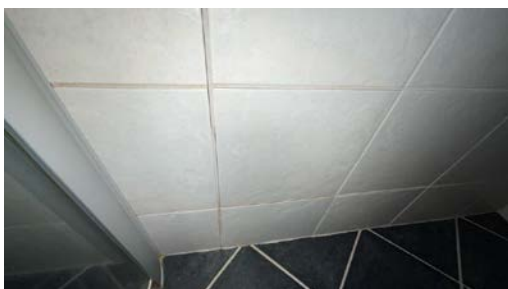
- Det er påvist at flisfuger har riss/sprekker.

Det er registrert riss og sprekker i fuger i våtsone.

Utsnitt riss og sprekker i flisfuger.

- Fuger bør skiftes ut.
- Slike riss/sprekker kan indikere bakenforliggende fuktskader, og konstruksjonen bør observeres jevnlig for å vurdere utvikling.

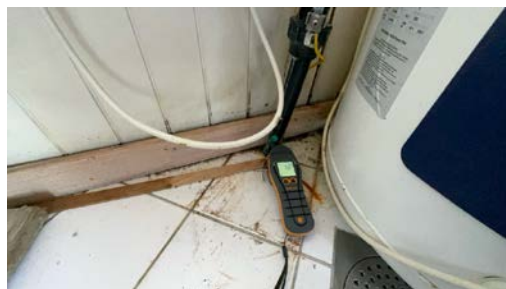
Dette er allerede informert om under overflater, men det er registrert fuktskader i tilleggende rom til baderom under rørskap.  
Kostnadsestimat gitt under overflater.

Det er ikke registrert fuktighet på befaringsdagen, dette er forvitret og en eldre skade.

Fuktskade i tilleggende rom.

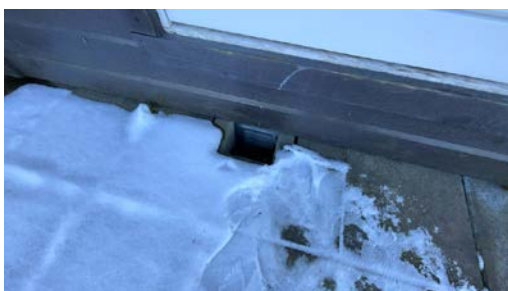
Det er ikke registrert nedbøyninger eller synlige skader, og det er registrert åpninger for lufting.

Her er det fare for skjulte feil og avvik med ringmur.

Utsnitt ringmur.
