Tilstandsrapport

📍 Lundevegen 50, 4708 VENNESLA

Befaringsdato: 13.02.2025

Leilighet - Byggeår: 2008

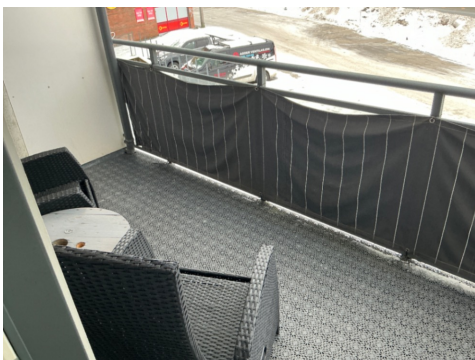
TG 1 Balkonger, terrasser og rom under balkonger

Betongdekke med plastheller oppå. Rekkverk tilfredsstillende høyde og OK forankret.

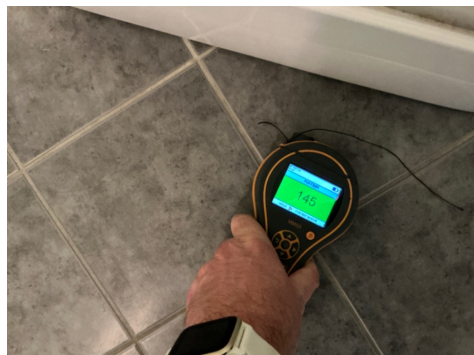
! TG IU Tilliggende konstruksjoner våtrom

Hulltaking ikke mulig pga kjøkken og lagrede gjenstander soverom.

Bruk av dusjkabinett er god løsning som medfører lite fukt påkjenning. Overflate fuktsøk utført med fuktindikator i våtsone, normalt utslag.

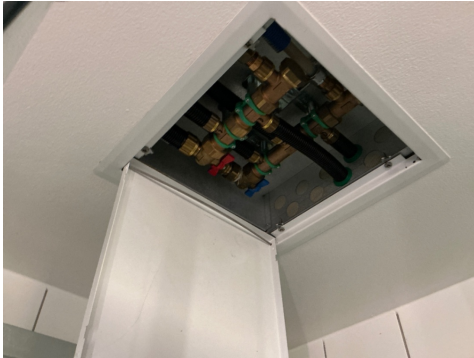
! TG 1 Vannledninger

Vannledninger av rør i rør, fordelerstamme plassert over dusj. Stoppekran i skap.

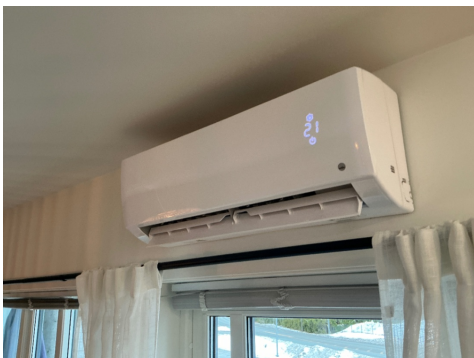
TG 2 Varmepumpe

Vurdering av avvik:

Vurdere større service med sjekk av gass mm.

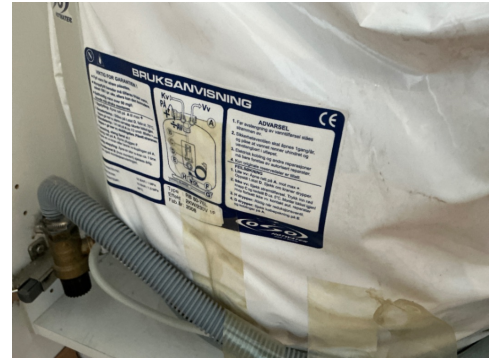
TG 1 Varmtvannstank

Varmtvannsbereder plassert i kjøkkenbenk og fra 2008. Estimert levetid på bereder er 15-25 år. Avløp etablert sikkerhetsventil. Ikke mulig på sjekke el tilkobling.

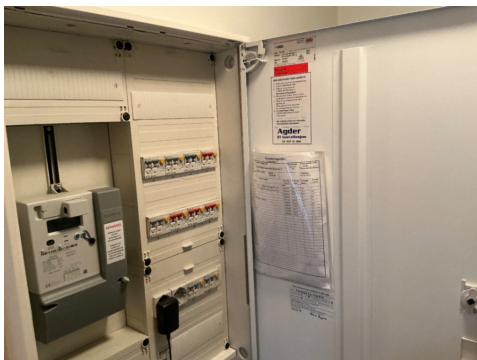
TG 2 Elektrisk anlegg

Det gis en tg2 fordi det mangler dokumentasjon/historikk i skap. Det er ikke avdekket noen åpenbare tegn til avvik eller feil, men gis generelt tg2 ved slikt avvik.
