Lundevegen 50, 4708 VENNESLA

**Flott 3-roms leilighet med balkong
- Fast p-plass i garasjeanlegg -
Heis - Nærhet til skole og
barnehager**

Tilstandsrapport

Befaringsdato: 13.02.2025

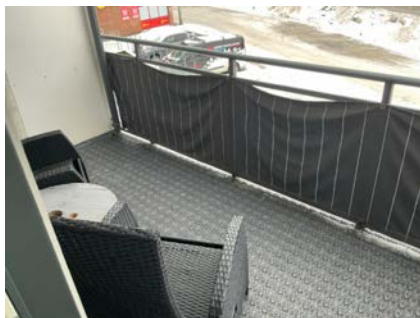
TG 1 Balkonger, terrasser og rom under balkonger

Betongdekke med plastheller oppå. Rekkverk tilfredsstillende høyde og OK forankret.
