Lundevegen 50, 4708 VENNESLA

**Flott 3-roms leilighet med balkong
- Fast p-plass i garasjeanlegg -
Heis - Nærhet til skole og
barnehager**

Tilstandsrapport

Befaringsdato: 13.02.2025

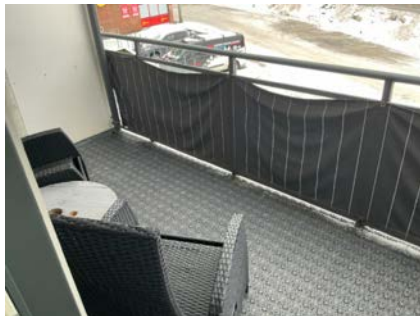
! TG 1 Balkonger, terrasser og rom under balkonger

Betongdekke med plastheller oppå. Rekkverk tilfredsstillende høyde og OK forankret.

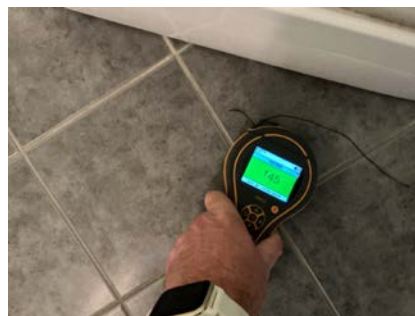
Hulltaking ikke mulig pga kjøkken og lagrede gjenstander soverom.

Bruk av dusjkabinett er god løsning som medfører lite fuktpåkjønning. Overflate fuktsøk utført med fuktindikator i våtsone, normalt utslag.

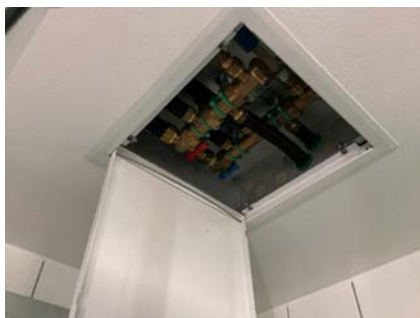
Vannledninger av rør i rør, fordelerstamme plassert over dusj. Stoppekran i skap.

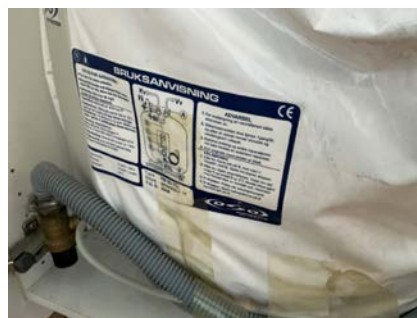
TG 1 Varmtvannstank

Varmtvannsbereider plassert i kjøkkenbenk og fra 2008. Estimert levetid på bereder er 15-25 år. Avløp etablert sikkerhetsventil. Ikke mulig på sjekke el tilkobling.

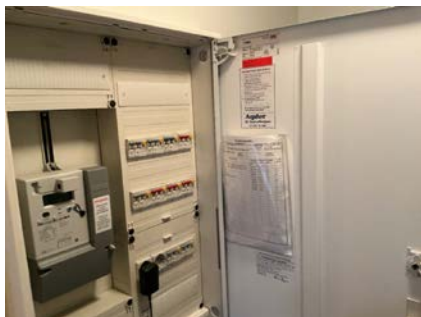
Det gis en tg2 fordi det mangler dokumentasjon/historikk i skap. Det er ikke avdekket noen åpenbare tegn til avvik eller feil, men gis generelt tg2 ved slikt avvik.

1. Er det mangler for brannslukningsutstyr i boligen iht. forskriftskrav på søknadstidspunktet, men minst Byggeforskrift 1985?
Nei
2. Er det skader på brannslukningsutstyr eller er apparatet eldre enn 10 år?
Nei
3. Er det mangler på røykvarsler i boligen iht. forskriftskrav på søknadstidspunktet, men minst Byggeforskrift 1985?
Nei
4. Er det skader på røykvarslere?
Nei
