Kyrkjegata 11, 6600 SUNNDALSØRA

**Oppgradert og moderne 2-roms  
andelsleilighet i høy 1. etasje.  
Beliggende i hjertet av Sunndal  
sentrum.**

Befaringsdato: 06.03.2026

# Tilstandsrapport

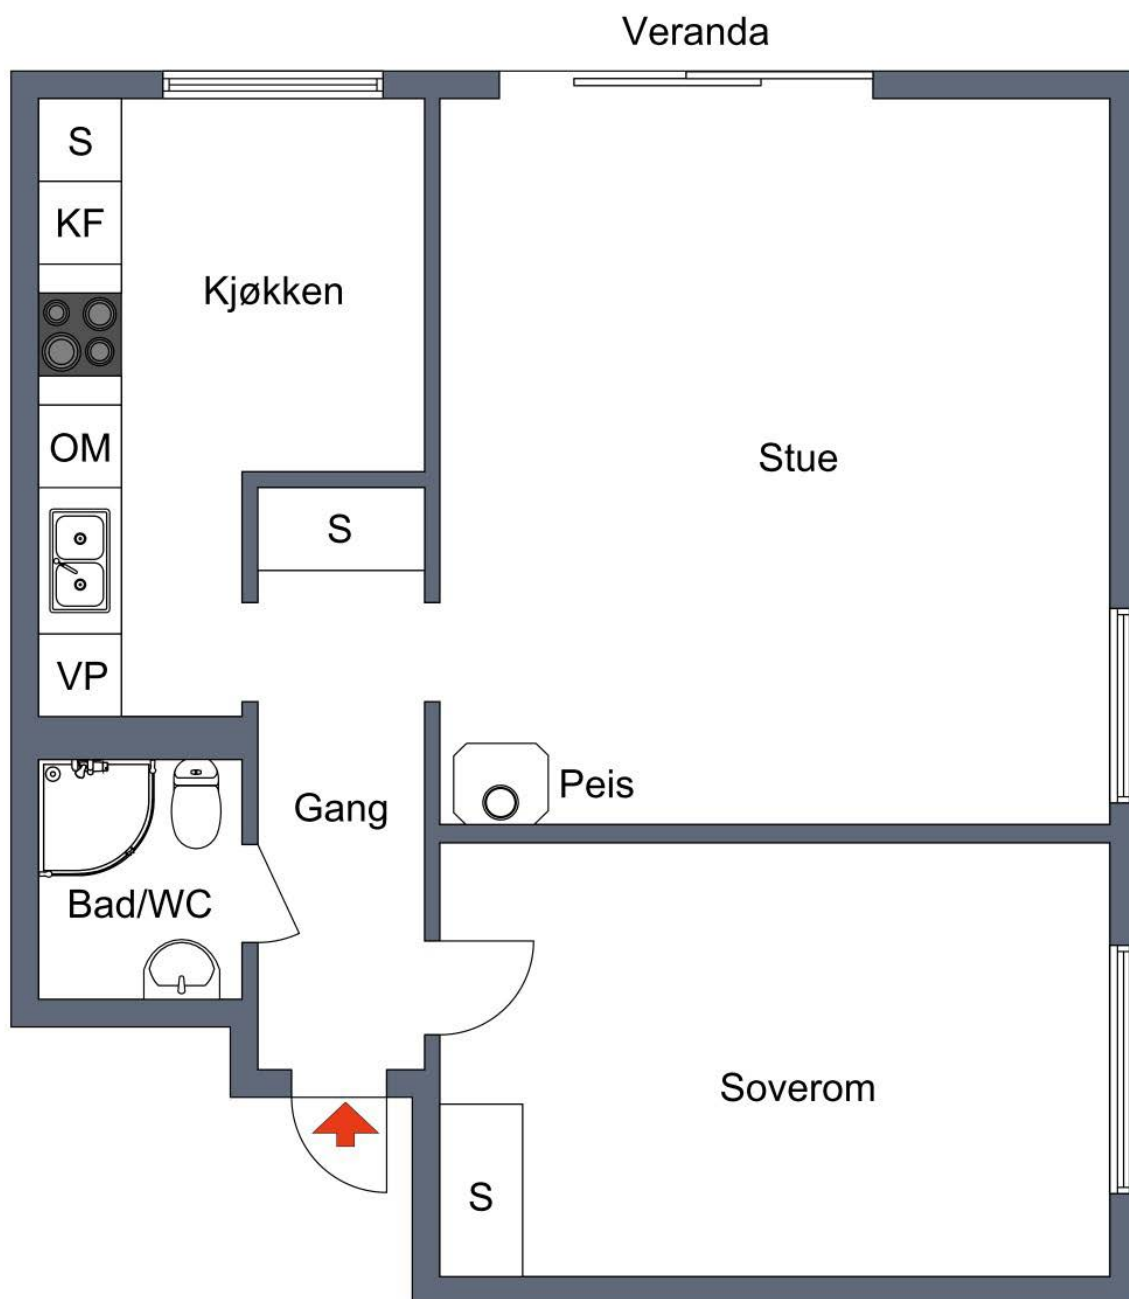
# Plantegning

Plantegningen er ikke i målestokk og noe avvik kan forekomme.  
Megler/selger tar ikke ansvar for evt. feil.

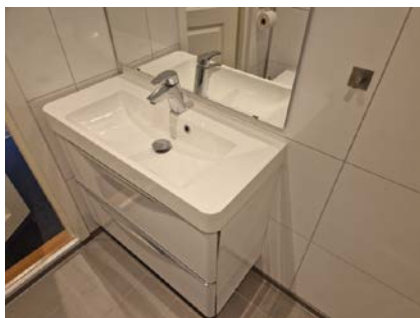
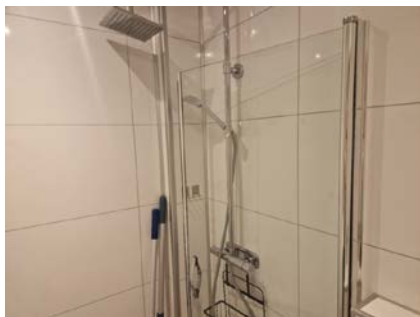
## ETASJE 1. > BAD

### TG 1 Overflater vegger og himling

Merk: Det er registrert at sokkelflisen er montert utenpå baderomsplatene. Det anbefales å utføre ytterligere undersøkelser om dette er plater hvor en slik løsning er anbefalt.

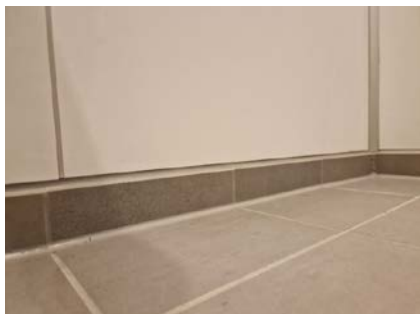
## ETASJE 1. > BAD

### TG 1 Overflater Gulv

- Det er ikke påvist tilfredsstillende løsning for å synliggjøre lekkasje fra innebygget sistene.

- Det må gjennomføres ytterligere undersøkelser.
- Uten dreneringsløsning/lekkasjesikring kan lekkasjer pågå over lang tid uten å bli oppdaget. Dette kan føre til omfattende fuktskader i omkringliggende byggematerialer.

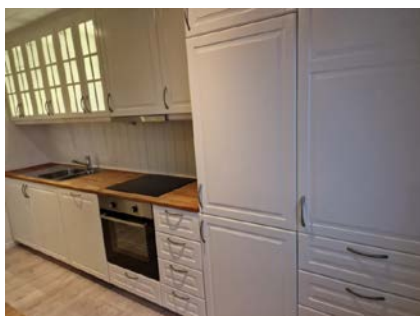
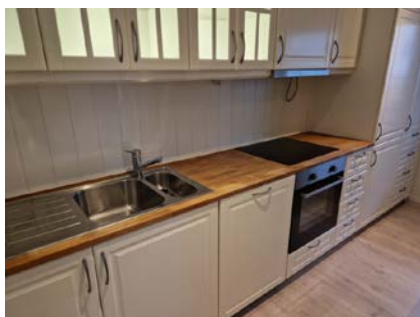
### ETASJE 1. > KJØKKEN

#### ! TG 1 Avtrekk

- Det er ikke behov for utbedringstiltak siden anlegget fungerer i dag, men ut ifra alder kan skader plutselig oppstå på eldre anlegg.
- I forbindelse med oppgradering av våtrom vil det være naturlig med utskifting av rør.
