Nedre Bramannloftet vei 3A, 1940 BJØRKELANGEN

**Pen, kjedet enebolig fra 2007, med  
garasje, 3 soverom og gode  
solforhold på skjermet terrasse.  
Sentralt og barnevennlig!**

### ENEBOLIG I KJEDE

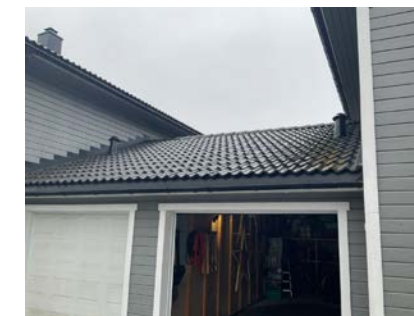
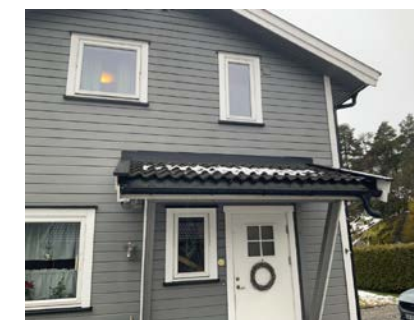
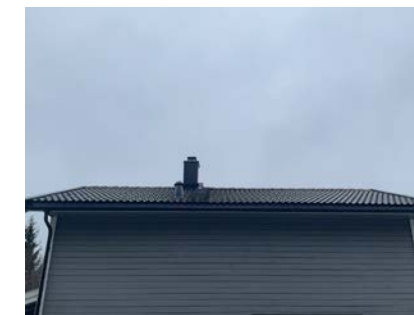
Vurdering av avvik: Det mangler snøfangere på hele eller deler av taket, noe som var krav på byggemeldingstidspunktet.

Det må monteres snøfangere på garasjetaket og over inngangspartiet for å oppfylle byggeårets krav.

**Kostnadsestimat: 10 000 - 50 000**

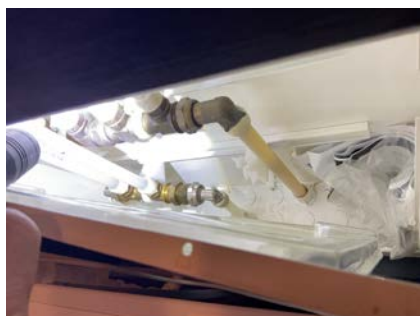
#### TG 1 Avløpsrør

Det er avløpsrør av plast. Fra byggeåret.
