Smedalsvegen 5A/B, 2067 JESSHEIM

**Perfekt familiebolig fra 2022 m/  
hybel sentralt beliggende. Dobb.  
garasje - nærhet til Nordbytjernet -  
gåavstand til alt!**

# Tilstandsrapport

Enebolig  
Smedalsvegen 5 A, 2067 JESSHEIM  
# gnr. 174, bnr. 33, snr. 1  
ULLENSAKER kommune

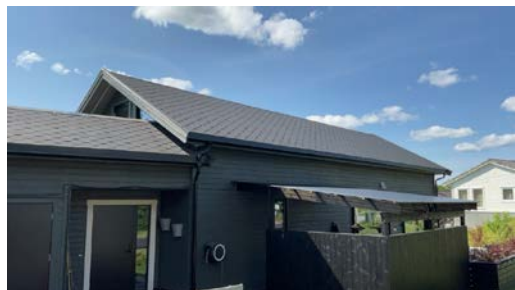
Taket er tekket med shingel. Taktekkingen er besikttet fra bakkenivå og innvendig i bolig da det ikke var godkjent sikringsutstyr for arbeid på tak på befaringen. Undertak er ikke vurdert da dette ikke var tilgjengelig for inspeksjon på befaringsdagen.

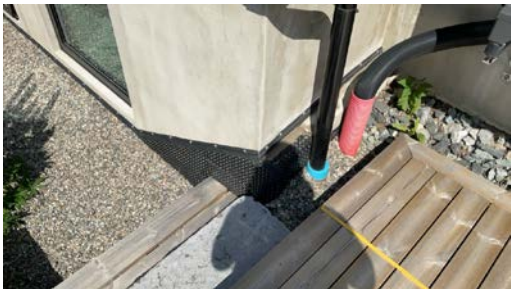
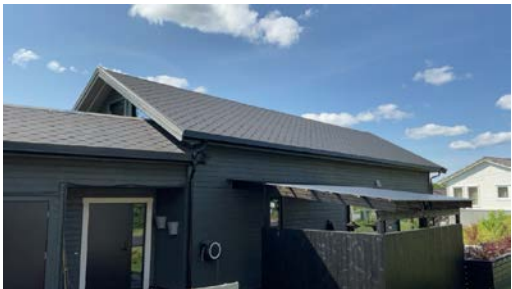
Yttervegg i isolert bindingsverk. Liggende utvendig trekledning. Overflatebehandling må normalt påregnes, særlig på værutsatte områder.

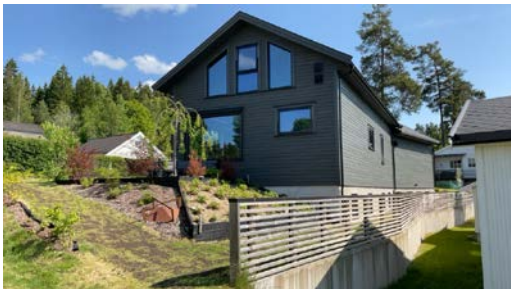
Mønnet skråtak i trekonstruksjoner. Takkonstruksjonen er lukket og ikke tilgjengelig for inspeksjon. Tilstandsgrad er angitt ut fra det som visuelt er synlig på befaringsdagen. Ved enkle fuktmålinger registrerte jeg ikke verdier for skadelig fukt.

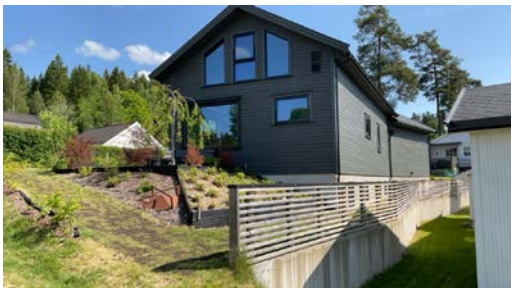
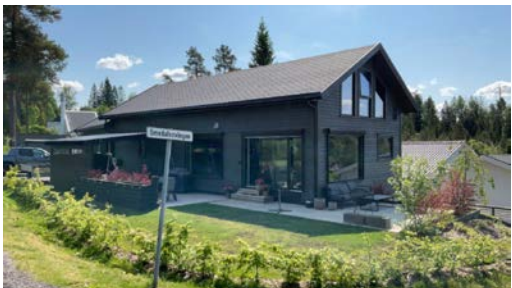
Vinduer med 3-lags energiglass. Overflatebehandling/vedlikehold må kunne påregnes Det er montert elektriske Zip-screens på de tre store vinduene på stue/kjøkken i 1. etasje.

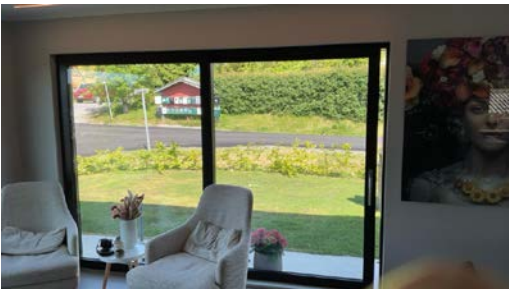
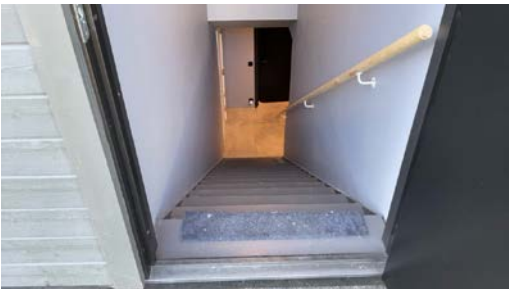
Ytterdør i treverk, med sidegalss i 3- lags energiglass.  
Ytterdør i treverk, til kjeller og bod.

Ytterdør i treverk , til leilighet.  
Verandadør hev og skyv med 3-lags energiglass.  
Verandadør med 3-lags energiglass på loft.

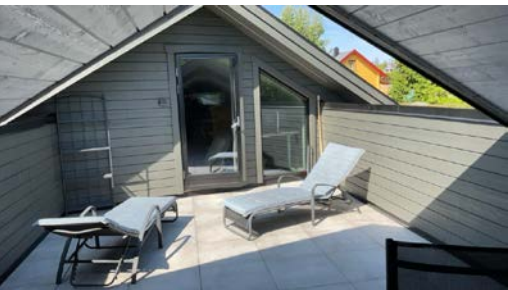
Terrasse, delvis overbygget, med utgang fra loft: Konstruksjoner, overflater og rekkverk i treverk. Gulv med støpte heller. Denne er dimensjonert for og tåle vekten av Jacuzzi, samt at det er lagt trekkerør for tilførsel av strøm til Jacuzzi.  
Terrasse delvis overbygget med utgang fra stue: Gulv i treverk og betong. Øvrige konstruksjoner, overflater, rekkverk og håndlist i treverk.  
Terrasse med utgang fra leilighet: Konstruksjoner, overflater, rekkverk og håndlist i treverk. Det opplyses på generelt grunnlag at terrasser over boligrom er en risikokonstruksjon som erfaring viser kan ha hyppige skadefrekvenser. Terrasser som står under åpen himmel vil alltid ha vedlikeholdsbehov, dette må påregnes.

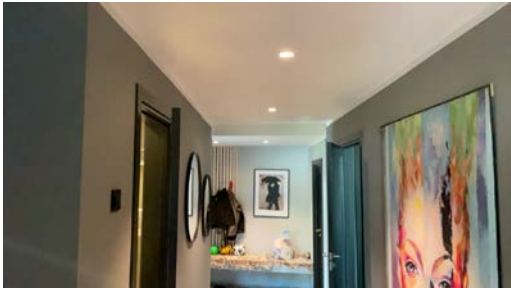
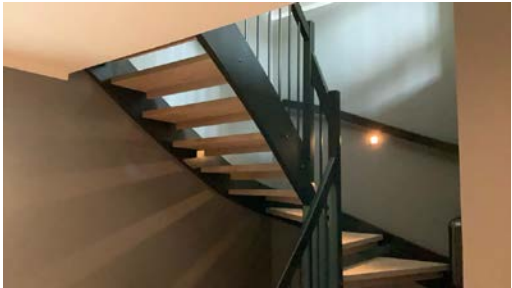
Vegg: Malte glatte flater. Tapet.

Himling: Malte glatte flater. Det kan være enkelte skader/slitasjer som betraktes som mindre overflateskader. Slike skader blir ikke spesifisert, vurdert eller bemerket.

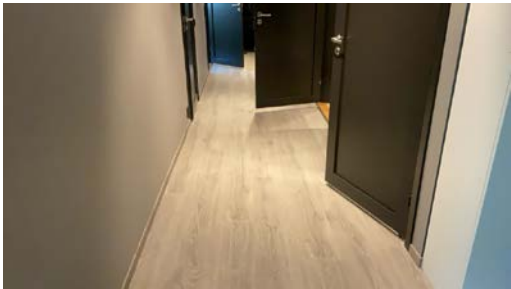
### 1 TG 1 Etasjeskille/gulv mot grunn

Bygningen har støpt gulv på grunnen.

Skjevheter og høydeforskjeller i etasjeskillere er kontrollert med krysslaser. Det er ikke funnet nevneverdige avvik, kun mindre høydeforskjeller på ca. 5-10mm. gjennom stuen er registrert. Lokale større avvik kan likevel påregnes.

Etasjeskillerne synes å oppfylle sin tiltenkte funksjon.

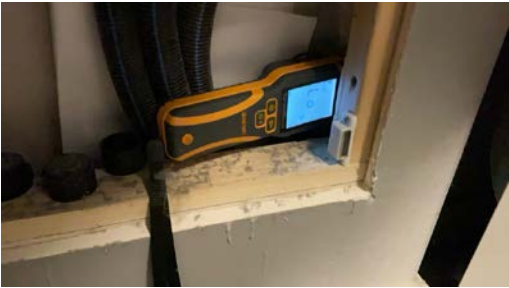
Fuktmåling utført i teknisk rom, der det er åpent inn til konstruksjonen, uten å påvise unormale forhold. Dette er en stikktakning på ett sted, og det utelukker ikke at det kan være risiko for skader andre steder i konstruksjonen.

Innvendige utforede vegger på grunnmur. Innvendig utforede vegger under terreng er å betrakte som en risikokonstruksjon, det vil si en konstruksjon som erfaring viser at har høy skadefrekvens.

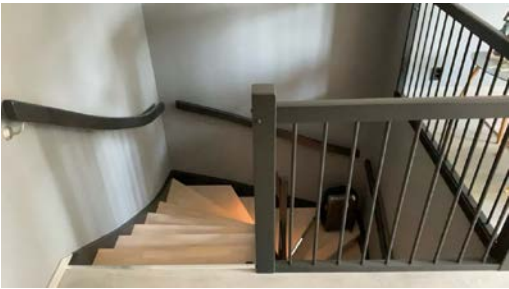
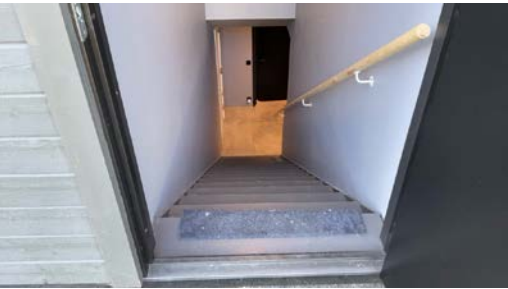
Innvendige trapper mellom etasjer er utført i trekonstruksjoner.

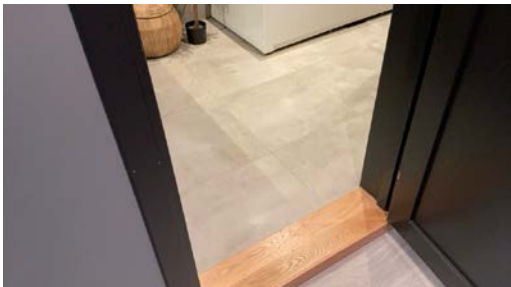
#### Overflater Gulv

Gulv: Fliser, med varme i gulv.  
Fallforhold på gulvet er målt og funnet tilfredsstillende. Ved enkle fuktsøk ble det ikke registrert unormale verdier.

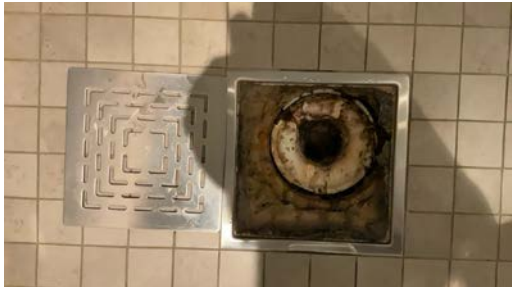
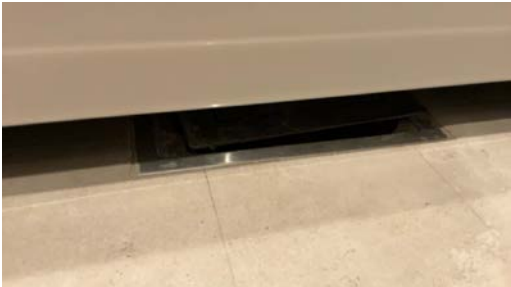
### 1. ETASJE > BAD

#### Sluk, membran og tettesjikt

Plastsluk. Merk at kontroll av våtrom er visuell kontroll med overflatesøk med fuktindikator i våtsone, gjenstander er ikke flyttet på og det er utført måling av fall fra terskel til topp sluk. Der dokumentasjon på utførelse og oppbygging er forevist blir det kommentert.

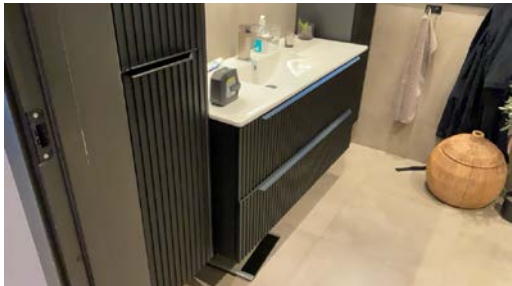
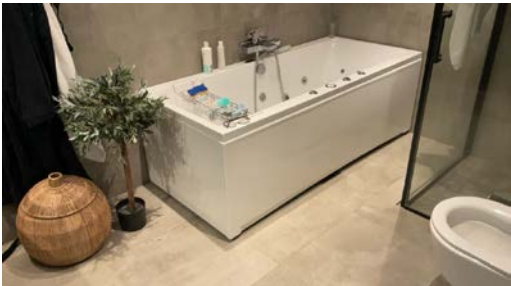
Tekniske installasjoner: Baderomsinnredning med profilerte fronter, heldekkende servant og speil over med tilhørende belysning. Dusjhjørne med glassvegger. Badekar. Vegghengt toalett.

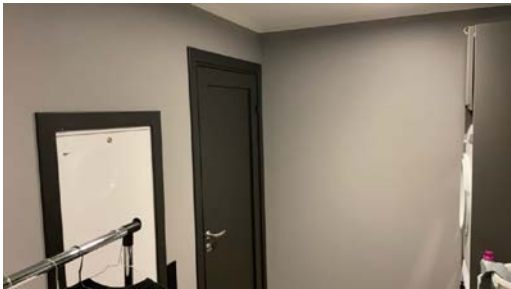
#### **Overflater vegger og himling**

Vegg: Malte glatte flater  
Himling: Malte glatte flater.  
Rommet er ved normal bruk ikke utsatt for særlig påkjenning i form av fukt. Ved enkle fuktsøk ble det ikke registrert verdier utover hva som forventes som normalt.

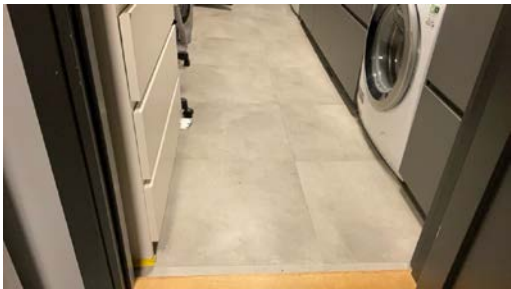
### UNDERETASJE > VASKEROM

#### **Overflater Gulv**

Gulv: Fliser, med varme i gulv.  
Fallforhold på gulvet er målt og funnet tilfredsstillende. Ved enkle fuktsøk ble det ikke registrert unormale verdier. Rommet er ved normal bruk ikke utsatt for særlig påkjenning i form av fukt.

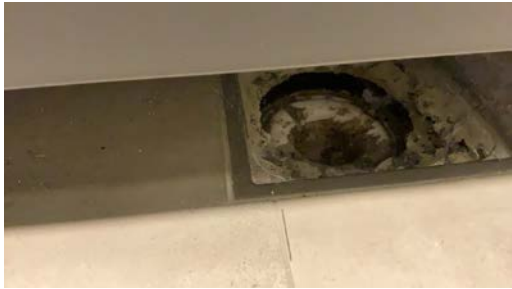
### UNDERETASJE > VASKEROM

#### **Sluk, membran og tettesjikt**

Plastsluk. Merk at kontroll av våtrom er visuell kontroll med overflatesøk med fuktindikator i våtsone, gjenstander er ikke flyttet på og det er utført måling av fall fra terskel til topp sluk. Der dokumentasjon på utførelse og oppbygging er forevist blir det kommentert.

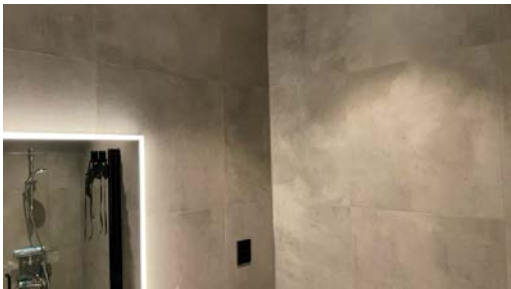
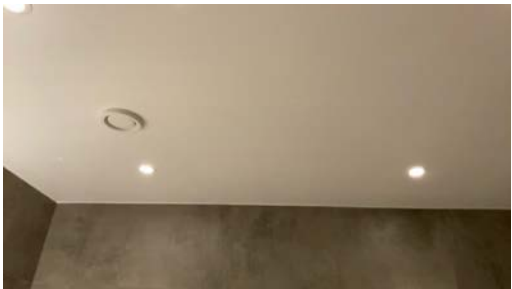
Himling: Malte glatte flater.  
Det dusjes direkte på gulv/vegg, noe som gir økt belastning på konstruksjonene. Ved enkle fuktsøk ble det ikke registrert verdier utover hva som forventes som normalt.

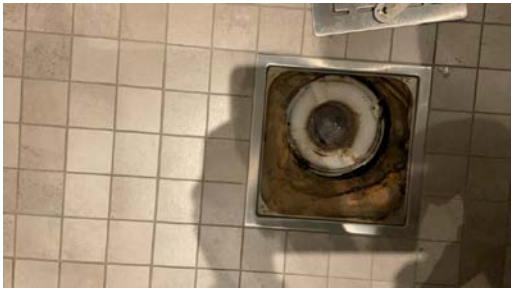
#### **Sluk, membran og tettesjikt**

Plastsluk. Merk at kontroll av våtrom er visuell kontroll med overflatesøk med fuktindikator i våtsone, gjenstander er ikke flyttet på og det er utført måling av fall fra terskel til topp sluk. Der dokumentasjon på utførelse og oppbygging er forevist blir det kommentert.

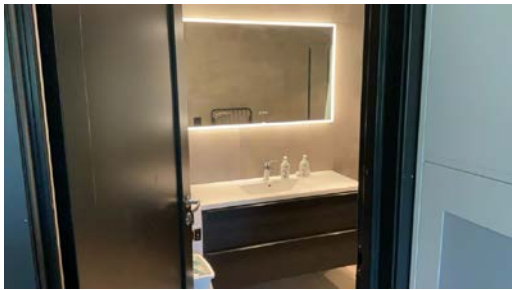
Bad leilighet  
Gulv: Fliser, med varme i gulv.  
Vegg: Fliser.  
Himling: Malte glatte flater.  
Tekniske installasjoner: Baderomsinnredning med glatte fronter, heldekkende servant og speil over med tilhørende belysning. Dusjhjørne med glassvegger. Vegghengt toalett. Opplegg/plass til vaskemaskin. Balansert ventilasjon og tilluft i dør.

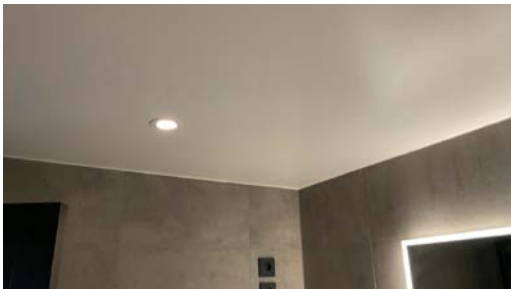
Vegg: Fliser.  
Himling: Malte glatte flater.  
Det dusjes direkte på gulv/vegg, noe som gir økt belastning på konstruksjonene. Ved enkle fuktsøk ble det ikke registrert verdier utover hva som forventes som normalt.

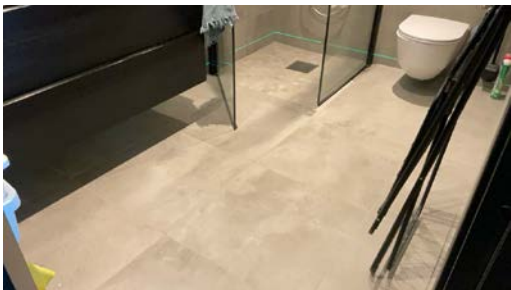
Gulv: Fliser, med varme i gulv.  
Fallforhold på gulvet er målt og funnet tilfredsstillende. Ved enkle fuksøk ble det ikke registrert unormale verdier.

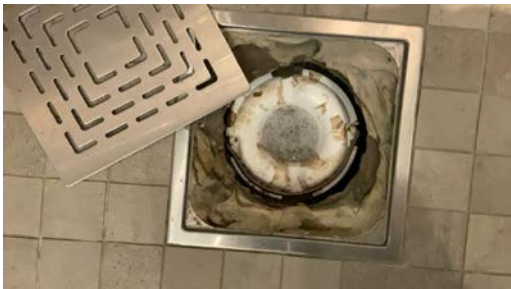
### TG 1 Sluk, membran og tettesjikt

Plastsluk. Merk at kontroll av våtrom er visuell kontroll med overflatesøk med fuktindikator i våtsone, gjenstander er ikke flyttet på og det er utført måling av fall fra terskel til topp sluk. Der dokumentasjon på utførelse og oppbygging er forevist blir det kommentert.

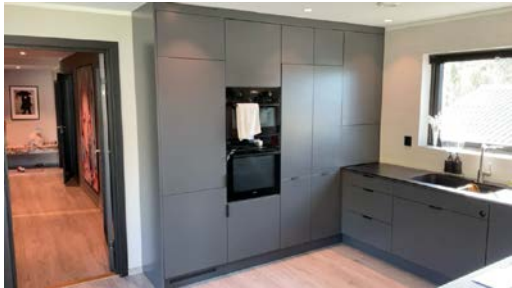
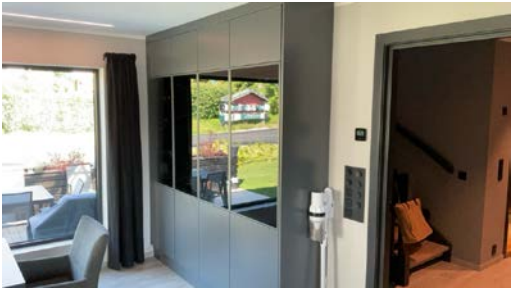
Kjøkken med glatte fronter. Benkeplate i stein/kompositt med nedfelt oppvaskkum i sort kompositt med 1-greps blandebatteri. Det er integrert koketopp, komfyr, oppvaskmaskin og kjøleskap.

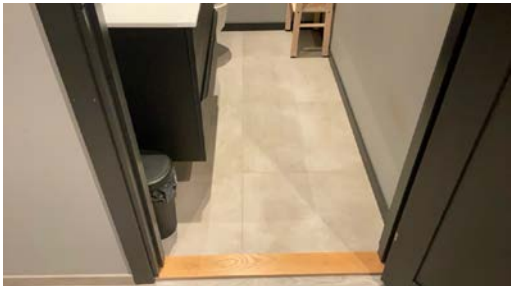
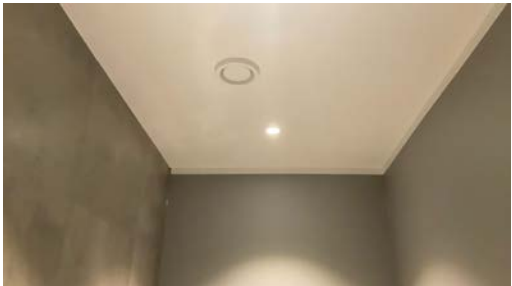
Gulv: Fliser, med varme i gulv.  
Vegg: Malt glatte flater.  
Himling: Malte glatte flater.

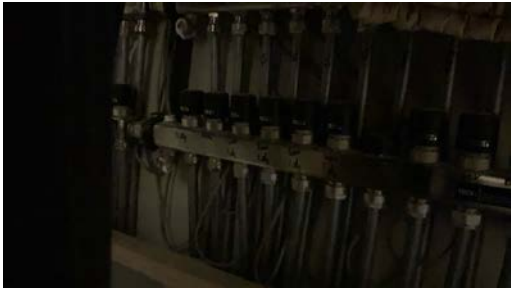
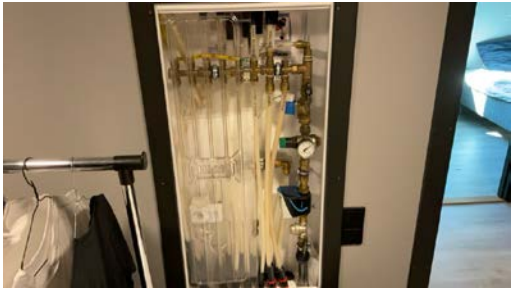
Synlige vannrør i: Plast, rør-i-rør. Kopper/metall. Innvendig hovedstoppekran er plassert på teknisk rom i kjeller. Anlegget er ikke teknisk vurdert. Jeg er ikke VVS fagmann, kontakt rørlegger for evt. nærmere kontroll av anlegget. Bunnledningene og utvendige ledninger er nedgravd og ikke tilgjengelig for inspeksjon.

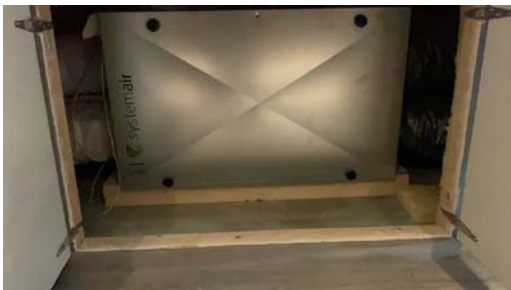
### TG 1 Ventilasjon

Ventilasjonen består av balansert ventilasjon. Vifter sørger for både tilførsel og avtrekk av ventilasjonsluften.

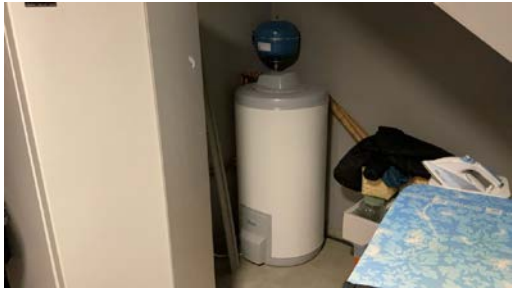
Varmtvannsbereider på ca. 200 liter. Bereider er plassert på teknisk rom. 160 liter varmtvann i varmpumpe innedel.

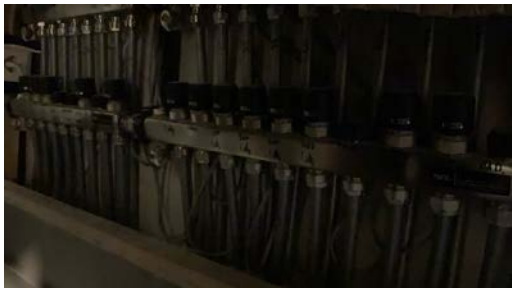
### TG 1 Vannbåren varme

Det er vannbåren gulvvarme i alle gulv. Opplyst av eier. Varmesentral er plassert på teknisk rom. Bygningssakkyndig er ikke fagperson på slike anlegg, anlegget er vurdert ut fra at det fungerer. Kontroll av fagperson anbefales på generelt grunnlag.

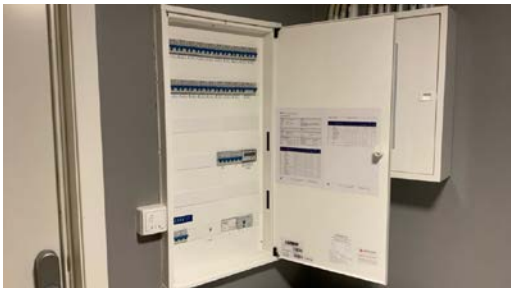
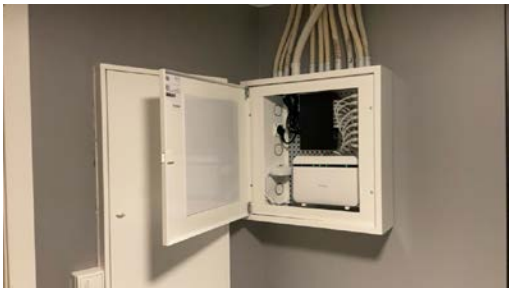
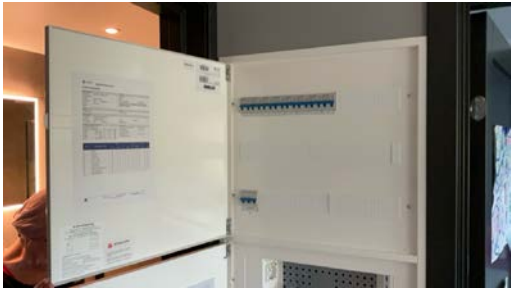
Kapasitet på kurser bør vurderes av kjøpere, da man vil ha individuelle behov og dette påvirkes av bruksmønsteret i boligen. Punkt nummer 1-7 er besvart av eier og er ikke takstingeniørens vurdering. Deler av el-anlegget er ikke jordnet. Jeg er ikke el. fagmann og det er ikke foretatt kontroll av det elektriske anlegget. Kontroll utført av sertifisert EL-kontrollør/takstmann anbefales derfor på generelt grunnlag. Det vil alltid kunne finnes avvik ved nøye gjennomgang av anlegget av fagperson selv om jeg ikke har sett dette eller kommentert det her. Kostnader til retting vil kunne påregnes.

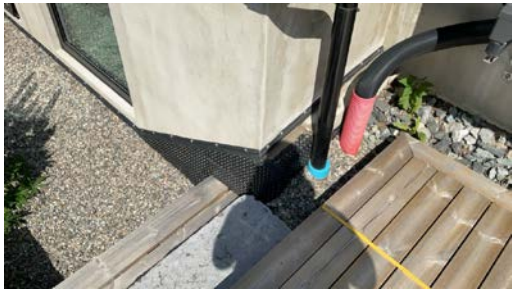
### TG 1 Fuktsikring og drenering

*Punktet må sees i sammenheng 'Rom under terreng'*

Grunnmursplast som utvendig fuktsikring, synlig enkelte steder. Takvann ført ned i grunnen.

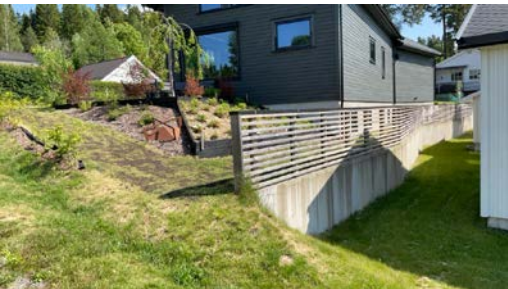
## 1 TG 1 Forstøtningsmurer

Støttemur utført med støpt betong.

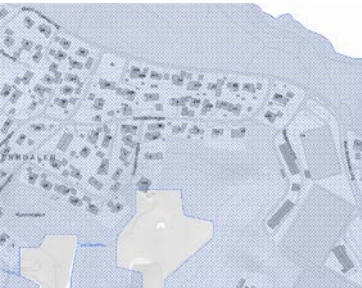
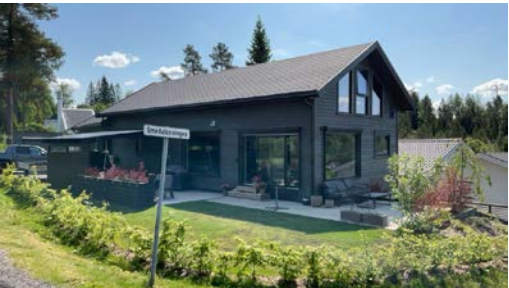
## 1 TG 0 Terrengforhold

Flat tomt opparbeidet med plen, og asfaltert gårdsplass, på fremsiden av huset. Skrånende på begge sider, og flatere på baksiden.
