Tilstandsrapport

Enebolig

Smedalsvegen 5 A, 2067 JESSHEIM

Befaringsdato: 03.06.2025

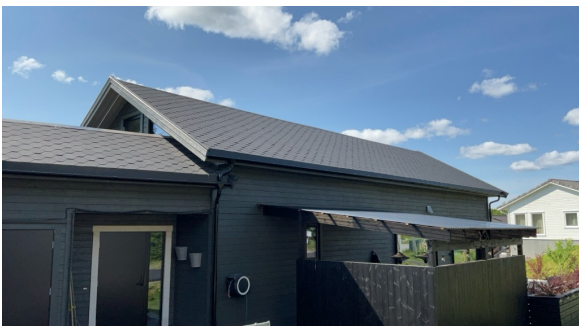
Beskrivelse

Taket er tekket med shingel. Taktekkingen er besiktiget fra bakkenivå og innvendig i bolig da det ikke var godkjent sikringsutstyr for arbeid på tak på befaringen. Undertak er ikke vurdert da dette ikke var tilgjengelig for inspeksjon på befaringsdagen.

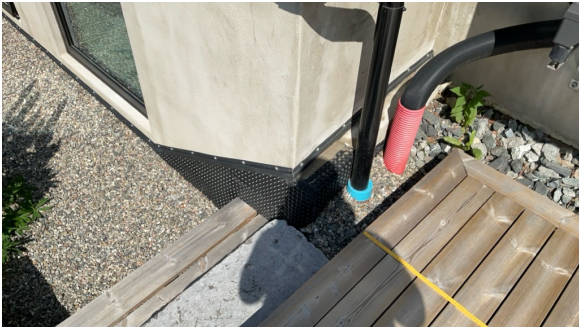
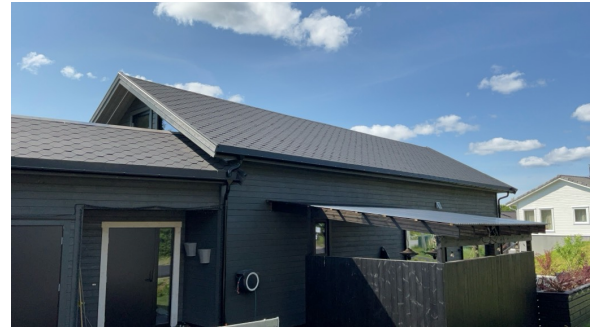
⚠ TG 1 Nedløp og beslag

Utvendige beslag, takrenner og nedløp i metall.

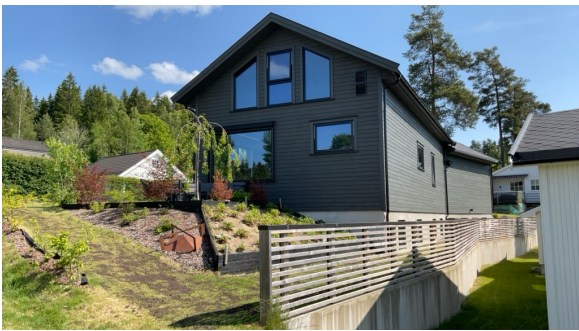
TG 1 Veggkonstruksjon

Yttervegg i isolert bindingsverk. Liggende utvendig trekledning. Overflatebehandling må normalt påregnes, særlig på værutsatte områder.

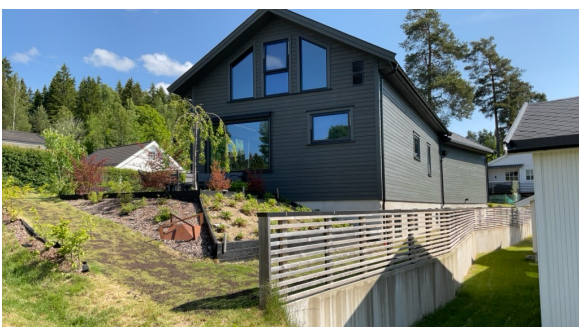
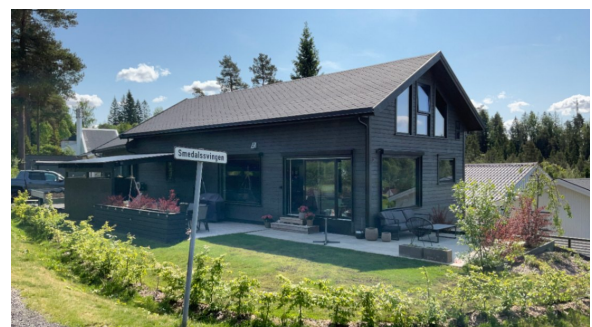
Vinduer med 3-lags energiglass. Overflatebehandling/vedlikehold må kunne påregnes Det er montert elektriske Zip-screens på de tre store vinduene på stue/kjøkken i 1. etasje.

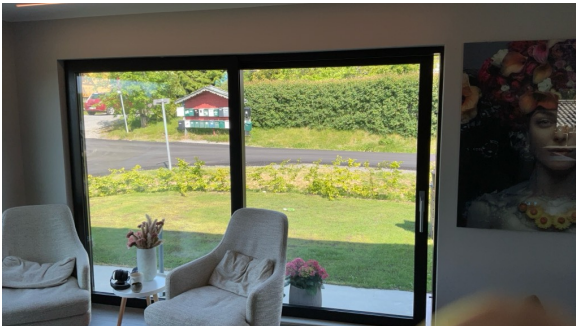
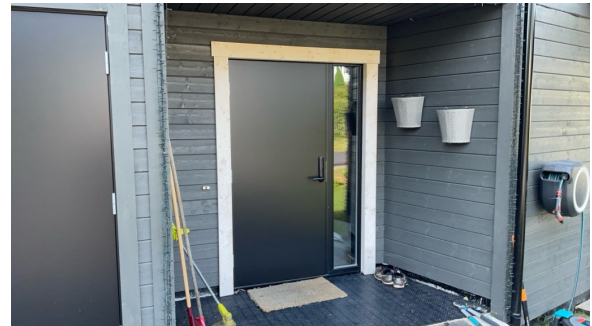
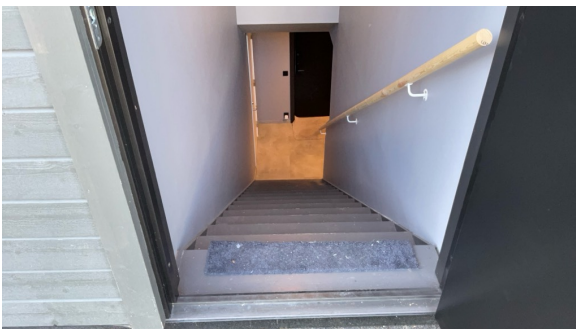
TG 1 Dører

Verandadør hev og skyv med 3-lags energiglass.

Verandadør med 3-lags energiglass på loft.

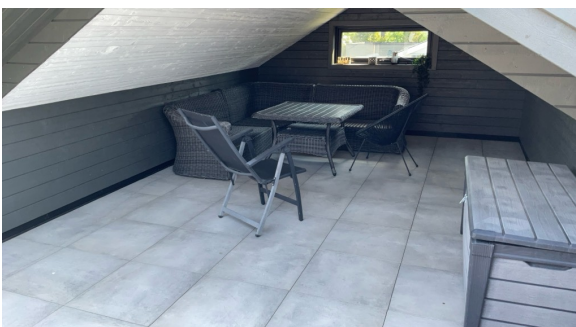
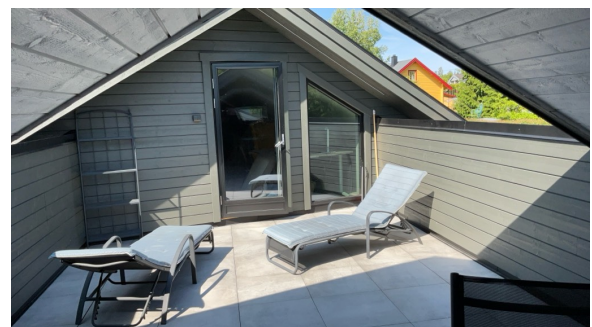
TG 1 Balkonger, terrasser og rom under balkonger

Terrasse delvis overbygget med utgang fra stue: Gulv i treverk og betong. Øvrige konstruksjoner, overflater, rekkverk og håndlist i treverk.

Terrasse med utgang fra leilighet: Konstruksjoner, overflater, rekkverk og håndlist i treverk. Det opplyses på generelt grunnlag at terrasser over boligrom er en risikokonstruksjon som erfaring viser kan ha hyppige skadefrekvenser. Terrasser som står under åpen himmel vil alltid ha vedlikeholdsbehov, dette må påregnes.

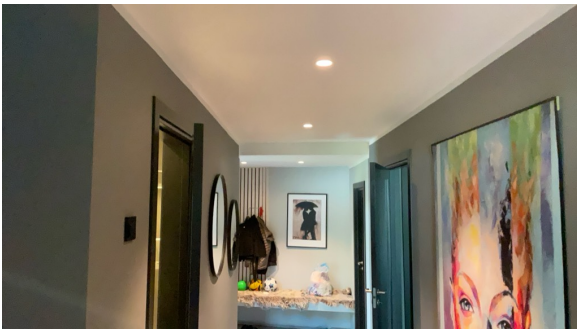
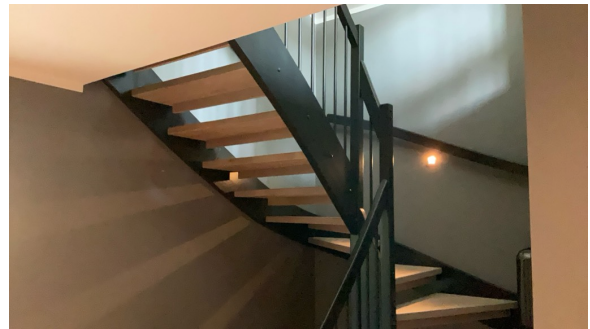
TG 1 Etasjeskille/gulv mot grunn

Skjevheter og høydeforskjeller i etasjeskillere er kontrollert med krysslaser. Det er ikke funnet nevneverdige avvik, kun mindre høydeforskjeller på ca. 5-10mm. gjennom stuen er registrert. Lokale større avvik kan likevel påregnes. Etasjeskillerne synes å oppfylle sin tiltenkte funksjon.

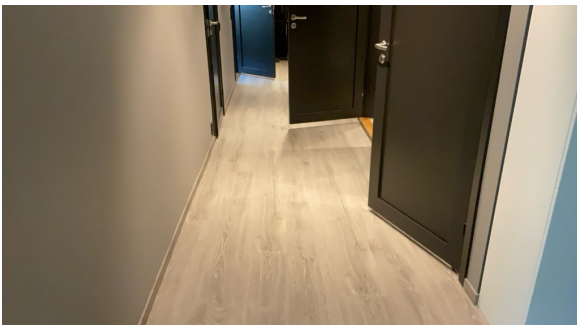
Over underetasje: Etasjeskiller er utført i trekonstruksjoner og betong.

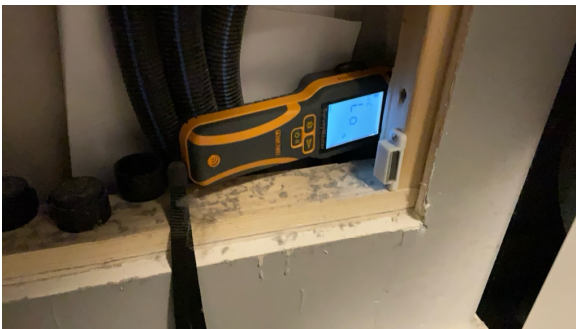
! TG 1 Rom Under Terreng

Fuktmåling utført i teknisk rom, der det er åpent inn til konstruksjonen, uten å påvise unormale forhold. Dette er en stikktakning på ett sted, og det utelukker ikke at det kan være risiko for skader andre steder i konstruksjonen.

Innvendige utforede vegger på grunnmur. Innvendig utforede vegger under terreng er å betrakte som en risikokonstruksjon, det vil si en konstruksjon som erfaring viser at har høy skadefrekvens.

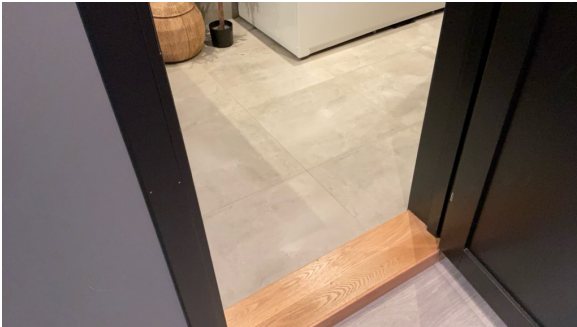
! TG 1 Sluk, membran og tettesjikt

Plastsluk. Merk at kontroll av våtrom er visuell kontroll med overflatesøk med fuktindikator i våtsone, gjenstander er ikke flyttet på og det er utført måling av fall fra terskel til topp sluk. Der dokumentasjon på utførelse og oppbygging er forevist blir det kommentert.

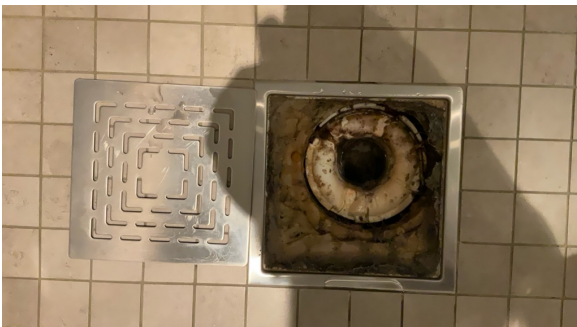
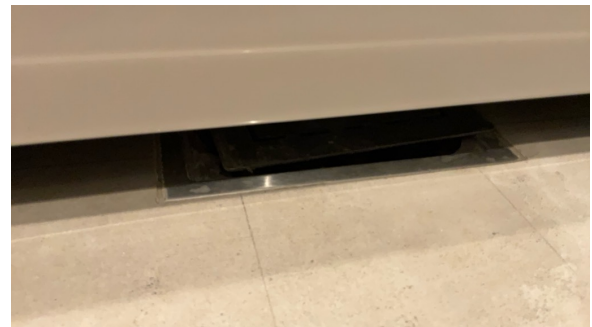
! TG 1 Sanitærutstyr og innredning

Tekniske installasjoner: Baderomsinnredning med profilerte fronter, heldekkende servant og speil over med tilhørende belysning. Dusjhjørne med glassvegger. Badekar. Vegghengt toalett.

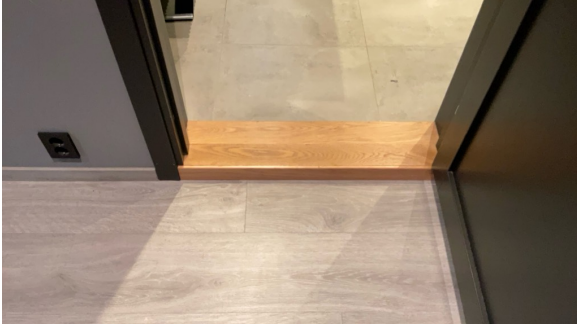
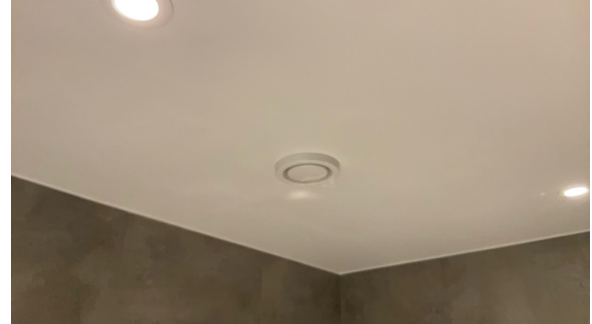
! TG IU Tilliggende konstruksjoner våtrom

Badet er tilnærmet nytt, ingen indikasjoner på fukt og rommet er fagmessig utført. Hulltaking er derfor ikke utført. Dersom en kjøper likevel skulle kreve det, er det gjort avtale med selger at dette kan utføres.

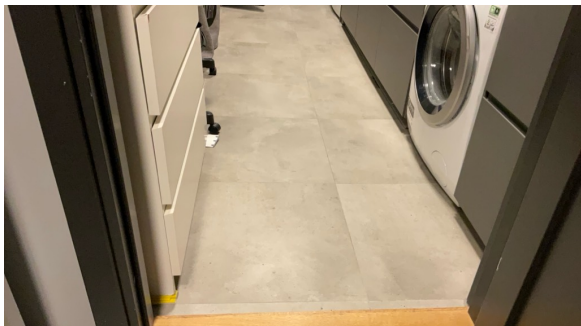
⚠ TG 1 Sluk, membran og tettesjikt

Plastsluk. Merk at kontroll av våtrom er visuell kontroll med overflatesøk med fuktindikator i våtzone, gjenstander er ikke flyttet på og det er utført måling av fall fra terskel til topp sluk. Der dokumentasjon på utførelse og oppbygging er forevist blir det kommentert.

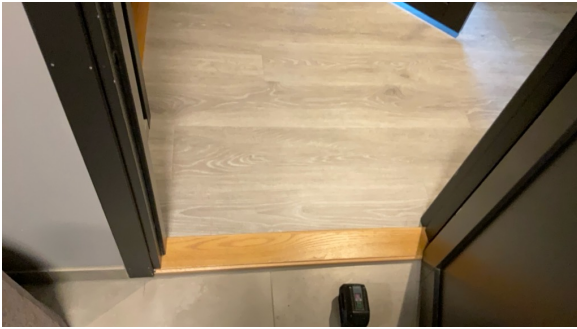
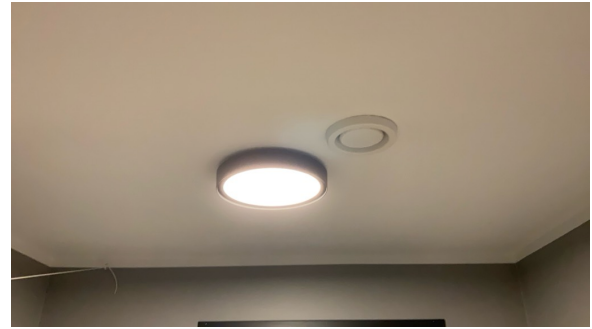
! TG IU Tilliggende konstruksjoner våtrom

Vaskerom er tilnærmet nytt, ingen indikasjoner på fukt og rommet er fagmessig utført. Hulltaking er derfor ikke utført. Dersom en kjøper likevel skulle kreve det, er det gjort avtale med selger at dette kan utføres.

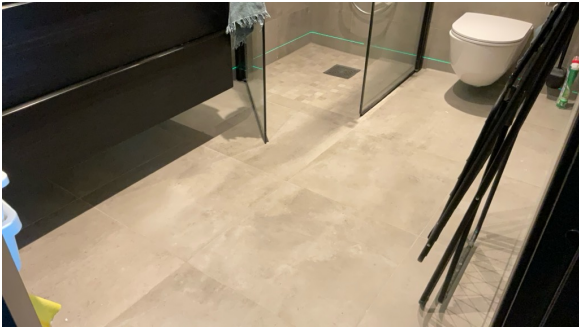
! TG 1 Sluk, membran og tettesjikt

Plastsluk. Merk at kontroll av våtrom er visuell kontroll med overflatesøk med fuktindikator i våtsone, gjenstander er ikke flyttet på og det er utført måling av fall fra terskel til topp sluk. Der dokumentasjon på utførelse og oppbygging er forevist blir det kommentert.

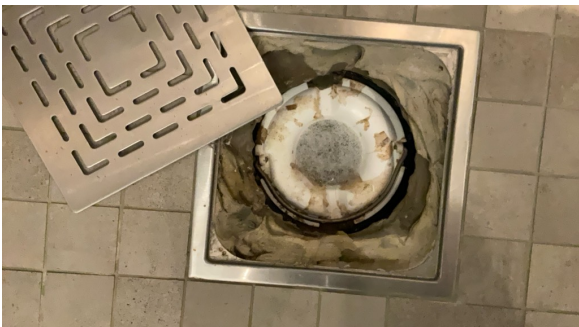
! TG 1 Sanitærutstyr og innredning

Tekniske installasjoner: Baderomsinnredning med glatte fronter, heldekkende servant og speil over med tilhørende belysning. Dusjhjørne med glassvegger. Vegghengt toalett. Opplegg/plass til vaskemaskin.

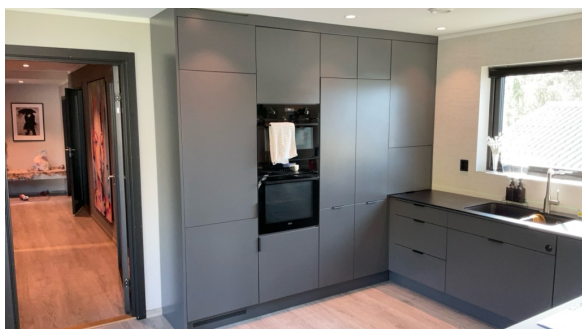
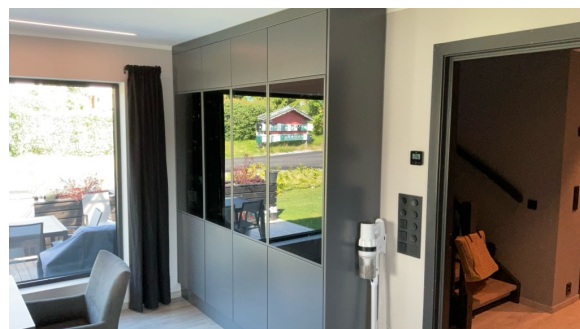
TG 1 Avtrekk

Kjøkkenventilator er montert i taket.

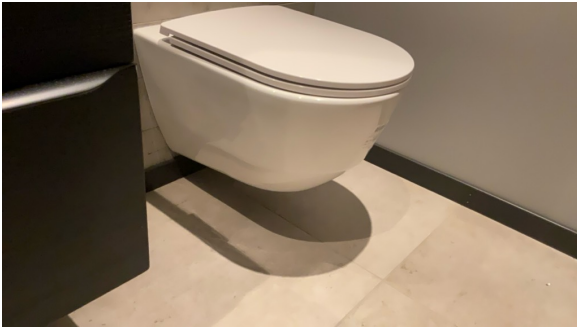
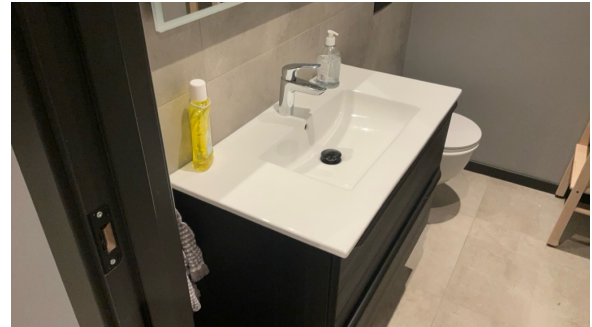
TG 1 Overflater og konstruksjon

Vegg: Malte glatte flater

Himling: Malte glatte flater.

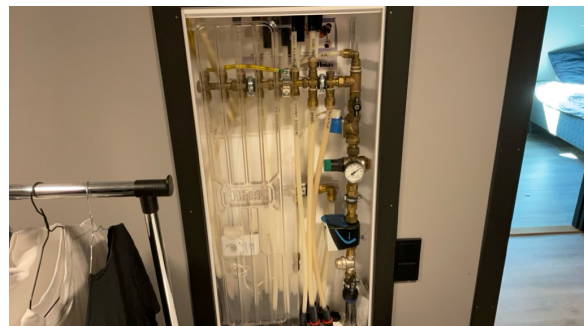
Synlige vannrør i: Plast, rør-i-rør. Kobber/metall. Innvendig hovedstoppekran er plassert på teknisk rom i kjeller. Anlegget er ikke teknisk vurdert. Jeg er ikke VVS fagmann, kontakt rørlegger for evt. nærmere kontroll av anlegget. Bunnledningene og utvendige ledninger er nedgravd og ikke tilgjengelig for inspeksjon.

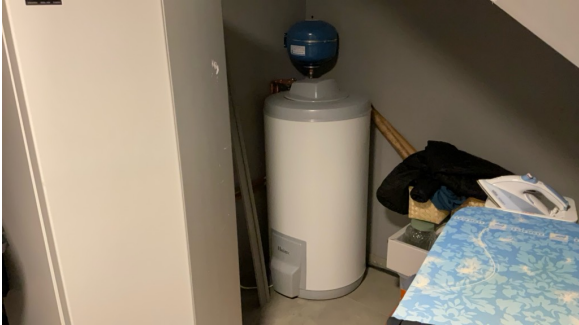
Varmtvannsbereder på ca. 200 liter. Bereder er plassert på teknisk rom.
160 liter varmtvann i varmpumpe innedel.

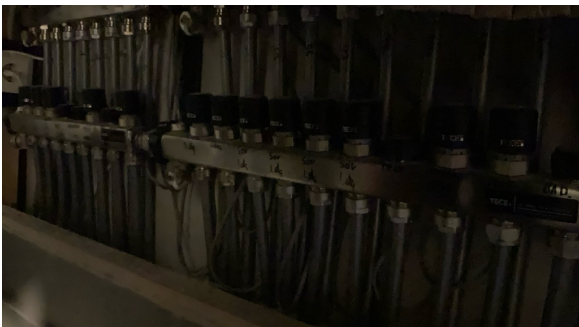
⚠ TG 0 Elektrisk anlegg

Dette er en forenklet kontroll begrenset til de spørsmål og undersøkelser som forskrift til avhendingslova (tryggere bolighandel) § 2-18 inneholder. Dette kan ikke sammenlignes med en kontroll utført av offentlig myndighet (Det lokale eltilsyn) eller registrert elektrovirksomhet, og en bygningsakkyndig har verken kompetanse eller lov til å foreta en slik kontroll.

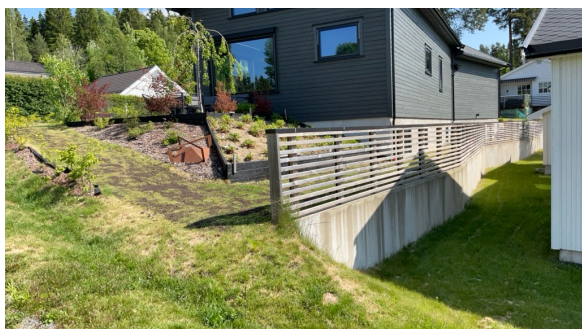
Støttemur utført med støpt betong.
