Smedalsvegen 5A/B, 2067 JESSHEIM

**Perfekt familiebolig fra 2022 m/  
hybel sentralt beliggende. Dobb.  
garasje - nærhet til Nordbytjernet -  
gåavstand til alt!**

# Tilstandsrapport

Enebolig

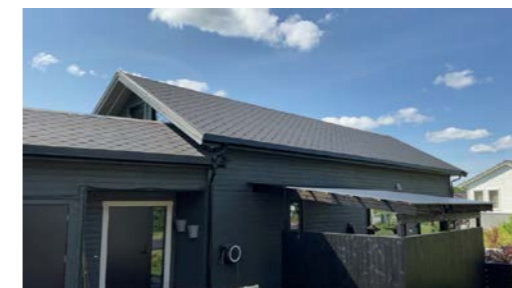
Taket er tekket med shingel. Taktekkingen er besiktiget fra bakkenivå og innvendig i bolig da det ikke var godkjent sikringsutstyr for arbeid på tak på befaringen. Undertak er ikke vurdert da dette ikke var tilgjengelig for inspeksjon på befaringdagen.

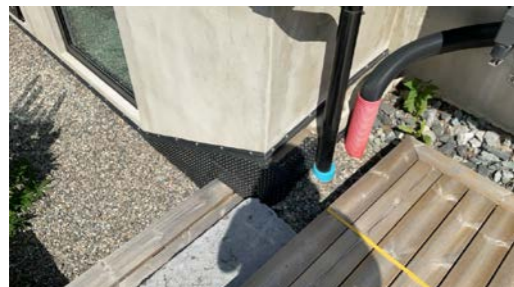
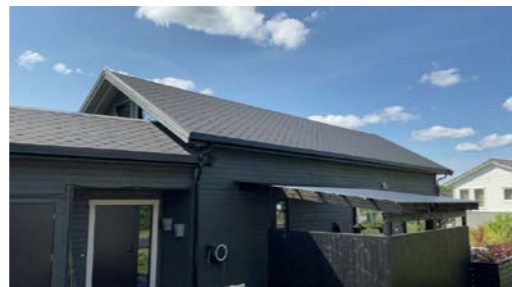
Utvendige beslag, takrenner og nedløp i metall.

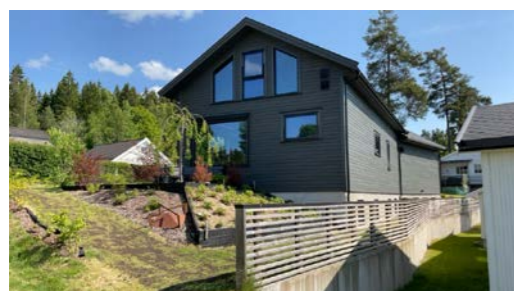
### TG 1 Veggkonstruksjon

Yttervegg i isolert bindingsverk. Liggende utvendig trekledning. Overflatebehandling må normalt påregnes, særlig på værutsatte områder.

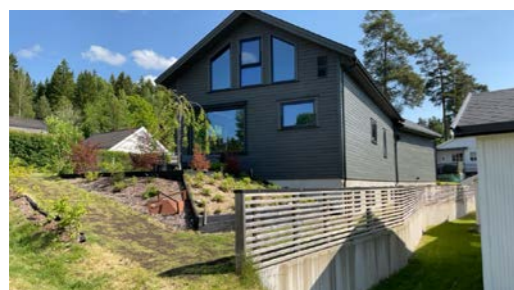
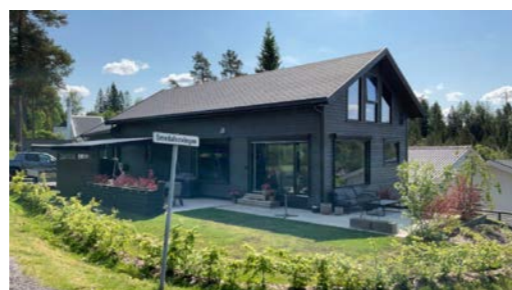
Vinduer med 3-lags energiglass. Overflatebehandling/vedlikehold må kunne påregnes Det er montert elektriske Zip-screens på de tre store vinduene på stue/kjøkken i 1. etasje.

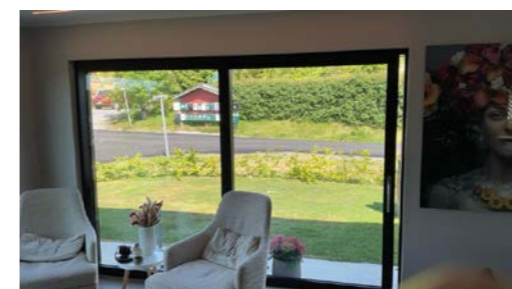
### TG 1 Dører

Verandadør hev og skyv med 3-lags energiglass.

Verandadør med 3-lags energiglass på loft.

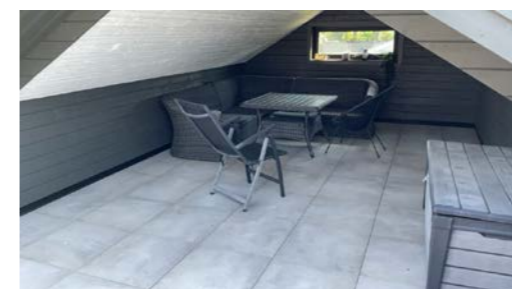
Terrasse delvis overbygget med utgang fra stue: Gulv i treverk og betong. Øvrige konstruksjoner, overflater, rekkverk og håndlist i treverk.

Terrasse med utgang fra leilighet: Konstruksjoner, overflater, rekkverk og håndlist i treverk. Det opplyses på generelt grunnlag at terrasser over boligrom er en risikokonstruksjon som erfaring viser kan ha hyppige skadefrekvenser. Terrasser som står under åpen himmel vil alltid ha vedlikeholdsbehov, dette må påregnes.

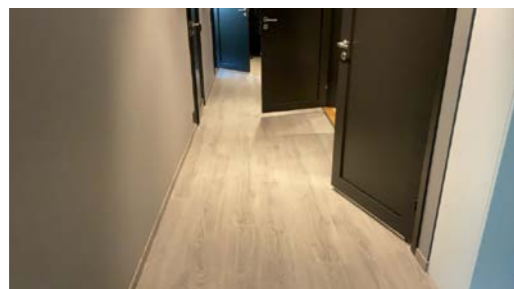
## TG 1 Etasjeskille/gulv mot grunn

Over underetasje: Etasjeskiller er utført i trekonstruksjoner og betong.

Skjevheter og høydeforskjeller i etasjeskillere er kontrollert med krysslaser. Det er ikke funnet nevneverdige avvik, kun mindre høydeforskjeller på ca. 5-10mm. gjennom stuen er registrert. Lokale større avvik kan likevel påregnes. Etasjeskillerne synes å oppfylle sin tiltenkte funksjon.

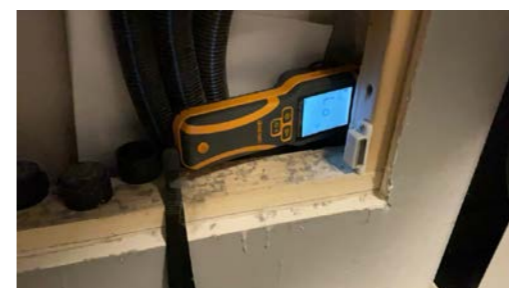
Fuktmåling utført i teknisk rom, der det er åpent inn til konstruksjonen, uten å påvise unormale forhold. Dette er en stikktaking på ett sted, og det utelukker ikke at det kan være risiko for skader andre steder i konstruksjonen.

Innvendige utforede vegger på grunnmur. Innvendig utforede vegger under terreng er å betrakte som en risikokonstruksjon, det vil si en konstruksjon som erfaring viser at har høy skadefrekvens.

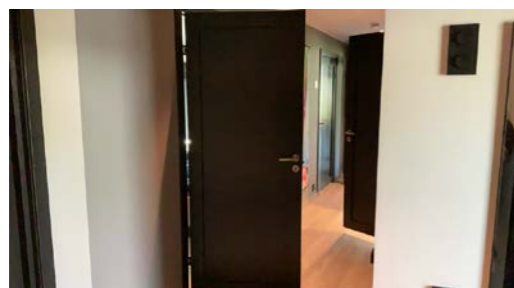
Malte profilerte innvendige dører.

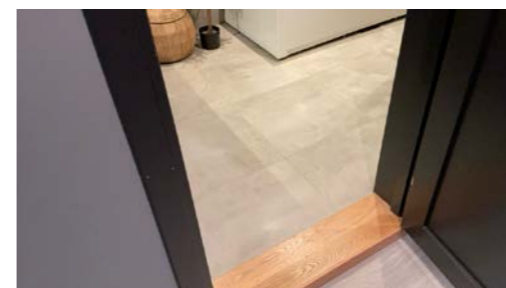
### 1. ETASJE > BAD

Fallforhold på gulvet er målt og funnet tilfredsstillende. Ved enkle fuktsøk ble det ikke registrert unormale verdier.

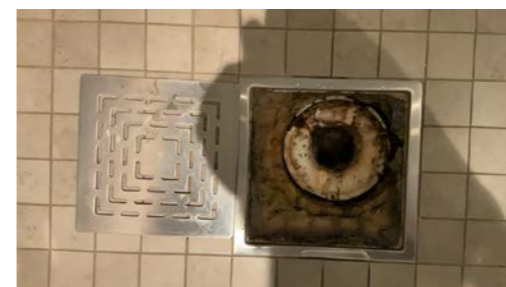
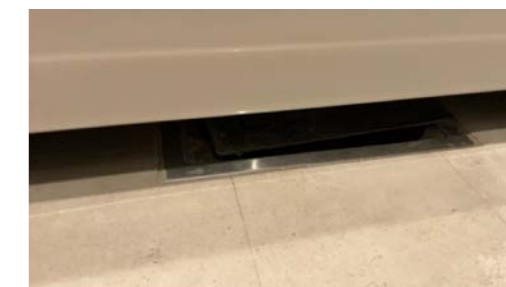
Plastsluk. Merk at kontroll av våtrom er visuell kontroll med overflatesøk med fuktindikator i våtsone, gjenstander er ikke flyttet på og det er utført måling av fall fra terskel til topp sluk. Der dokumentasjon på utførelse og oppbygging er forevist blir det kommentert.

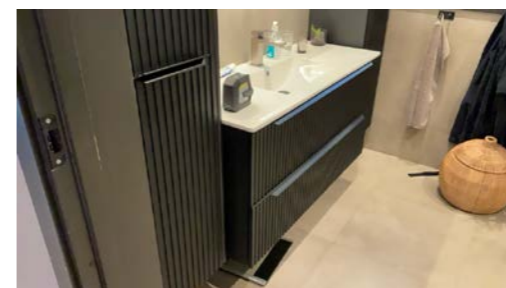
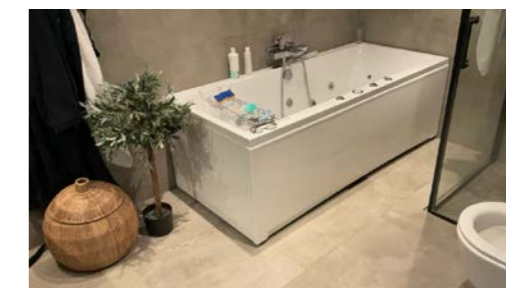
#### TG 1 Sanitærutstyr og innredning

Tekniske installasjoner: Baderomsinnredning med profilerte fronter, heldekkende servant og speil over med tilhørende belysning. Dusjhjørne med glassvegger. Badekar. Vegghengt toalett.

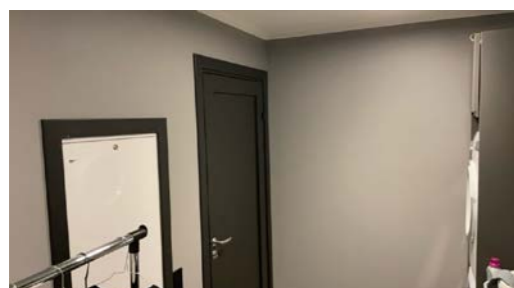
### UNDERETASJE > VASKEROM

Rommet er ved normal bruk ikke utsatt for særlig påkjenning i form av fukt. Ved enkle fuktsøk ble det ikke registrert verdier utover hva som forventes som normalt.

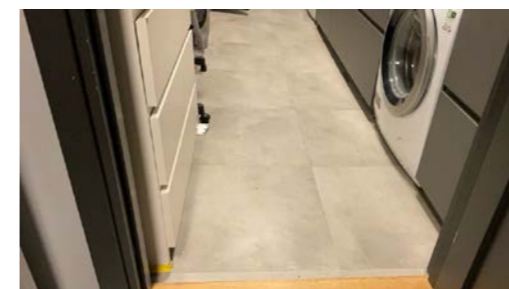
Gulv: Fliser, med varme i gulv.

Fallforhold på gulvet er målt og funnet tilfredsstillende. Ved enkle fuktsøk ble det ikke registrert unormale verdier. Rommet er ved normal bruk ikke utsatt for særlig påkjenning i form av fukt.

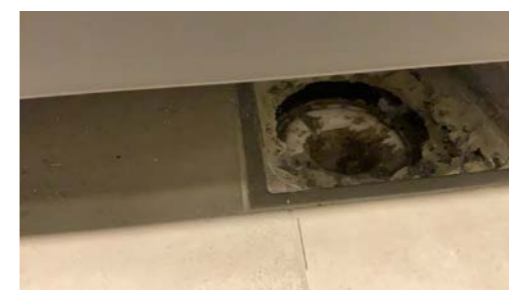
Plastsluk. Merk at kontroll av våtrom er visuell kontroll med overflatesøk med fuktindikator i våtsone, gjenstander er ikke flyttet på og det er utført måling av fall fra terskel til topp sluk. Der dokumentasjon på utførelse og oppbygging er forevist blir det kommentert.

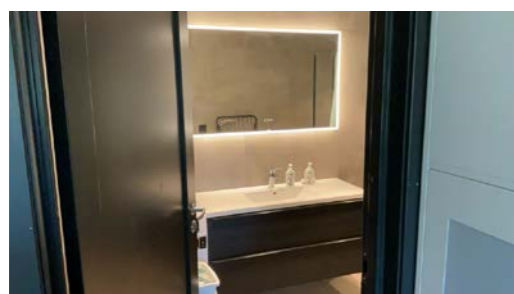
Tekniske installasjoner: Baderomsinnredning med glatte fronter, heldekkende servant og speil over med tilhørende belysning. Dusjhjørne med glassvegger.

Vegghengt toalett. Opplegg/plass til vaskemaskin. Balansert ventilasjon og tilluft i dør.

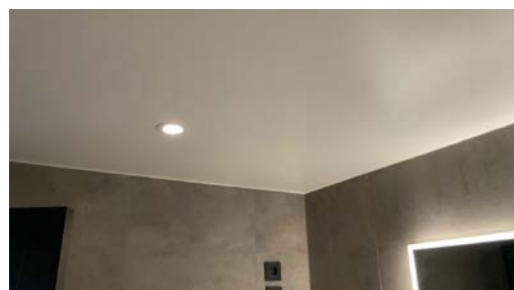
Himling: Malte glatte flater.

Det dusjes direkte på gulv/vegg, noe som gir økt belastning på konstruksjonene. Ved enkle fuktsøk ble det ikke registrert verdier utover hva som forventes som normalt.

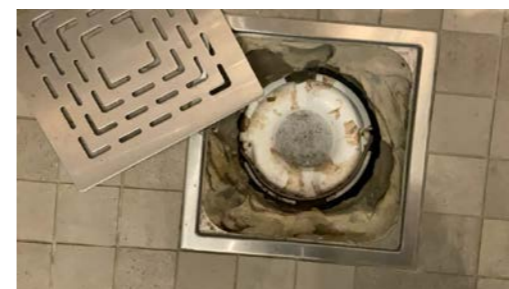
Plastsluk. Merk at kontroll av våtrom er visuell kontroll med overflatesøk med fuktindikator i våtsone, gjenstander er ikke flyttet på og det er utført måling av fall fra terskel til topp sluk. Der dokumentasjon på utførelse og oppbygging er forevist blir det kommentert.

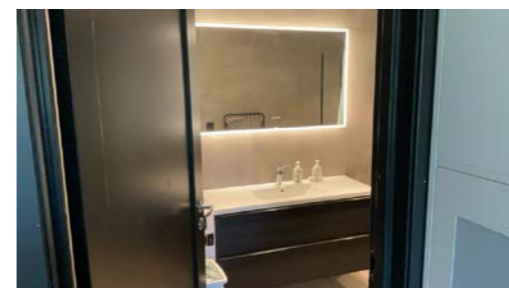
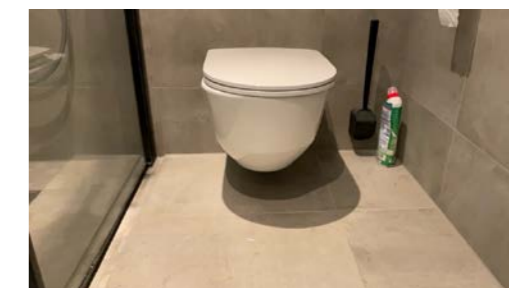
Tekniske installasjoner: Baderomsinnredning med glatte fronter, heldekkende servant og speil over med tilhørende belysning. Dusjhjørne med glassvegger. Vegghengt toalett. Opplegg/plass til vaskemaskin.

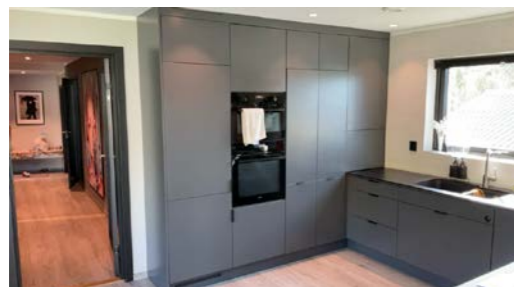
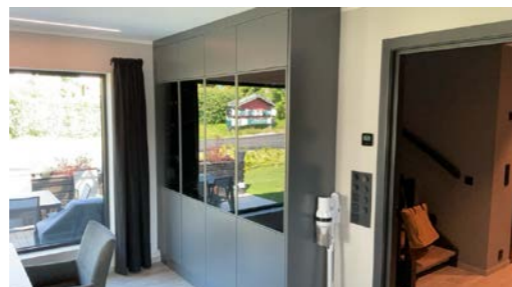
Kjøkken med glatte fronter. Benkeplate i stein/kompositt med nedfelt oppvaskkum i sort kompositt med 1-greps blandebatteri. Det er integrert koketopp, komfyr, oppvaskmaskin og kjøleskap.

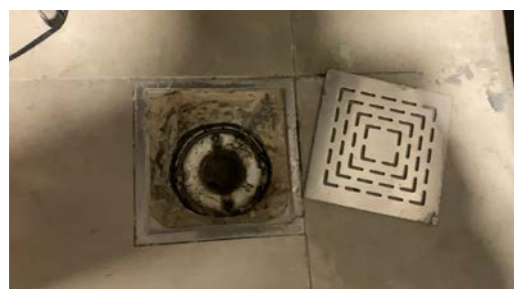
fall gulv ok.

Gulv: Fliser, med varme i gulv.  
Vegg: Malte glatte flater  
Himling: Malte glatte flater.

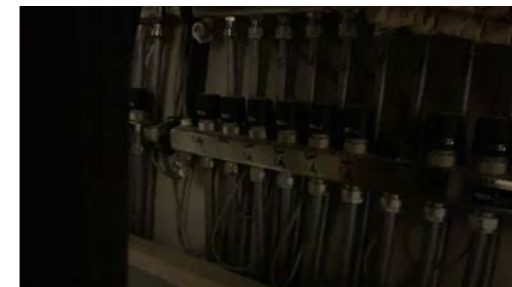
Synlige vannrør i: Plast, rør-i-rør. Kobber/metall. Innvendig hovedstoppekran er plassert på teknisk rom i kjeller. Anlegget er ikke teknisk vurdert. Jeg er ikke VVS fagmann, kontakt rørlegger for evt. nærmere kontroll av anlegget. Bunnledningene og utvendige ledninger er nedgravd og ikke tilgjengelig for inspeksjon.

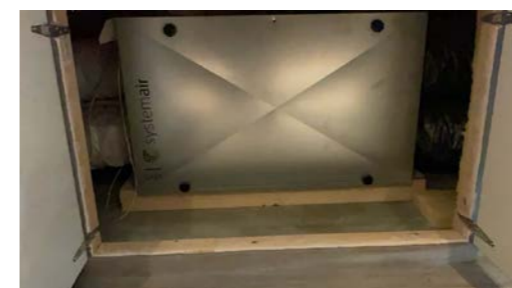
Ventilasjonen består av balansert ventilasjon. Vifter sørger for både tilførsel og avtrekk av ventilasjonsluften.

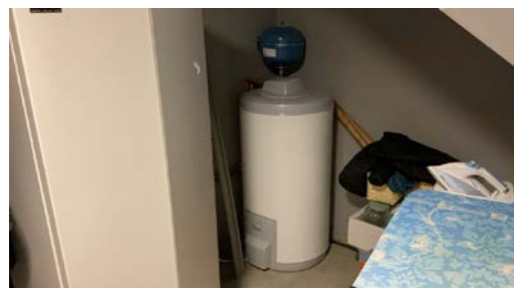
Varmtvannsbereider på ca. 200 liter. Bereider er plassert på teknisk rom.  
160 liter varmtvann i varmepumpe innedel.

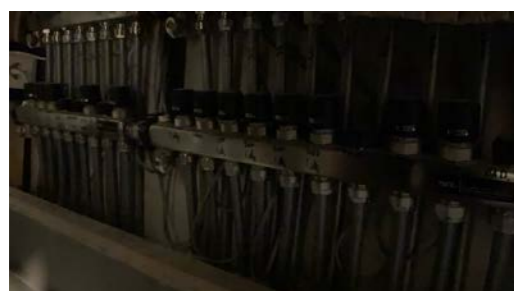
Det er vannbåren gulvvarme i alle gulv. Opplyst av eier.  
Varmesentral er plassert på teknisk rom.  
Bygningssakkyndig er ikke fagperson på slike anlegg, anlegget er vurdert ut fra at det fungerer. Kontroll av fagperson anbefales på generelt grunnlag.

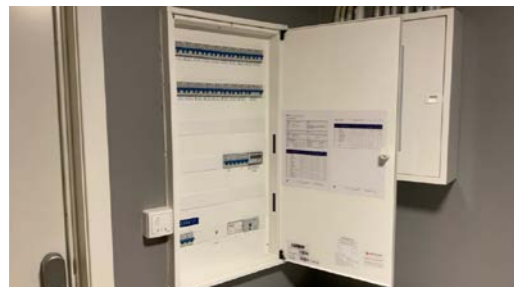
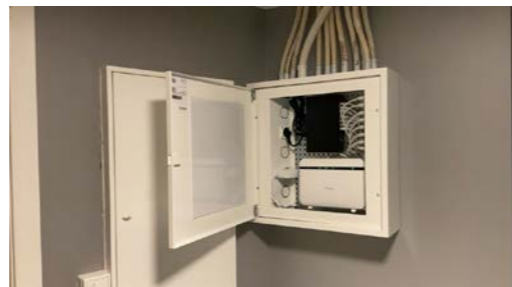
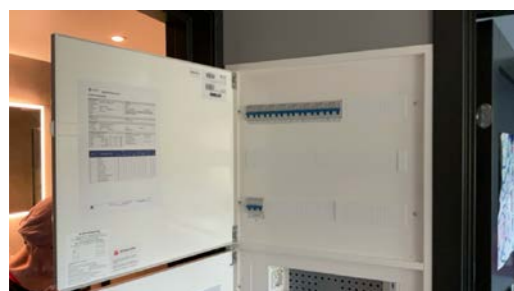
### TG 0 Branntekniske forhold

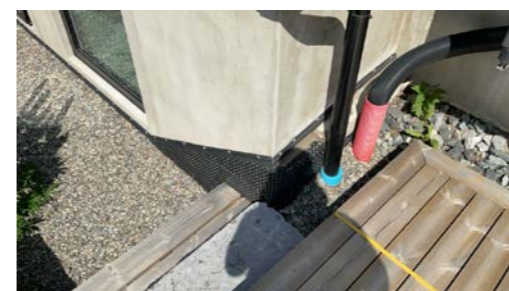
#### Beskrivelse

Grunnmursplast som utvendig fuksikring, synlig enkelte steder. Takvann ført ned i grunnen.
