Krepesen 34, 2165 HVAM

**Stilfull og stor familiebolig fra  
2019 - Dobbelgarasje - Solrike  
uteplasser - Rolig og naturnært  
innerst i blindvei!**

| Tilstandsrapport ..... | 45 |

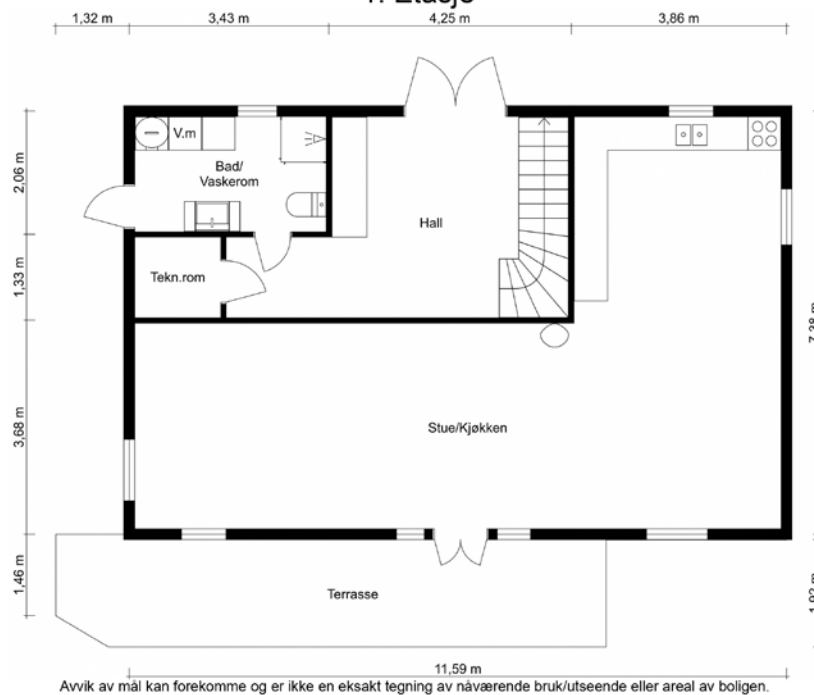
# Krepesen 34 1. Etasje

Plantegningen er ikke i målestokk og noe avvik kan forekomme.

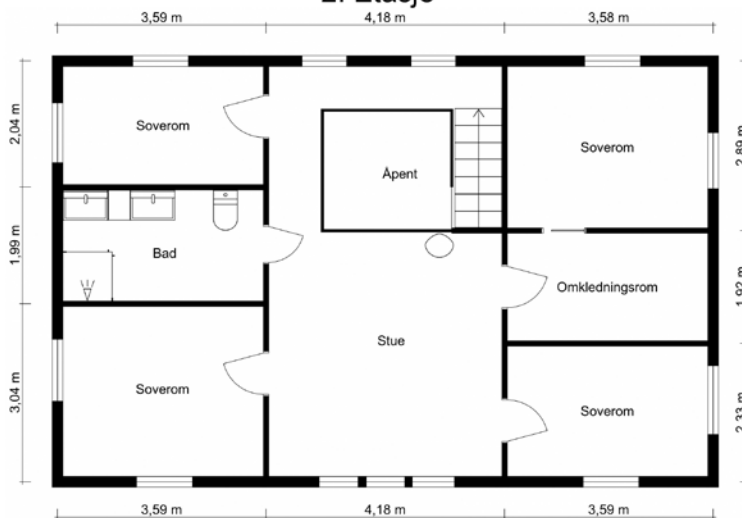
### 2. Etasje

Avvik av mål kan forekomme og er ikke en eksakt tegning av nåværende bruk/utseende eller areal av boligen.

Plantegningen er ikke i målestokk og noe avvik kan forekomme.

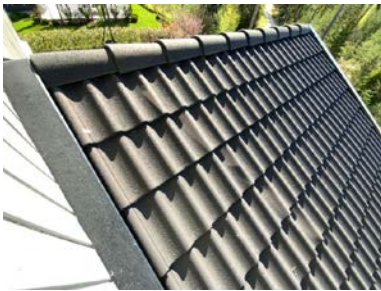
### TG 1 Nedløp og beslag

Nedløp og beslag av metall.

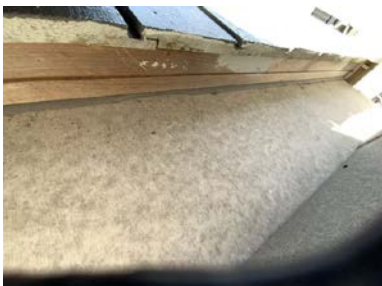
## TG 1 Takkonstruksjon/Loft

*Punktet må sees i sammenheng med Taktekking*

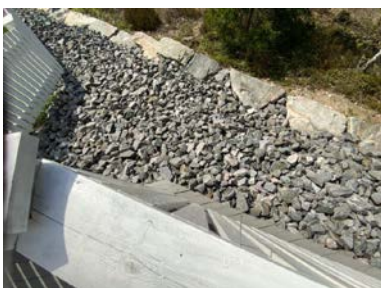
## TG 1 Fuktsikring og drenering

- Det er ikke behov for utbedringstiltak.

Det bør foretas justeringer der tomt heller mot huset for å unngå unødig fuktbelastning mot grunnmur.

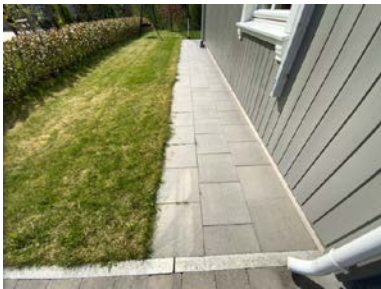
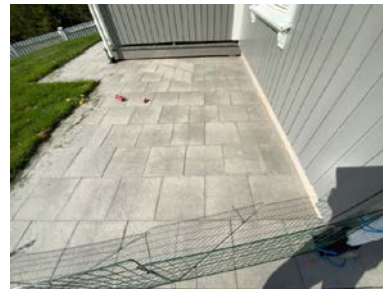
## TG 1 Utvendige vann- og avløpsledninger

Utvendige avløpsrør er av plast og er fra 2019. Det er offentlig avløp via private stikkledninger. Utvendige vannledninger er av plast (PEL) og er fra 2019. Det er vannforsyning via private stikkledninger og vannverk.
