Fururabben 10D, 1361 ØSTERÅS

**Elegant 4-roms endeleilighet  
pusset opp 2020. Solrik vestvendt  
balkong på 14 kvm. 4 min gang til  
T-bane.**

Tilstandsrapport

**Fururabben 10 D, 1361 ØSTERÅS**

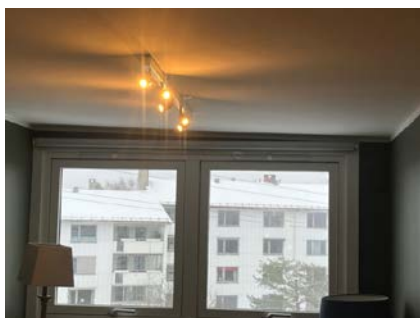
- Målt høydeforskjell på over 20 mm innenfor en lengde på 2 meter. Tilstandsgrad 3 gis med bakgrunn i standardens krav til godkjente måleavvik.

Ved måling med laser på gulvoverflater registreres det avvik på over 20mm høydeforskjell på 2m lengde. Visuelt besiktigelse av himling registreres det tydelig forskjell mellom himling og overkant vindusåpning.

Estimatet er sjablongmessig og basert på generelle erfaringstall.

**Kostnadsestimat: 100 000 - 200 000**

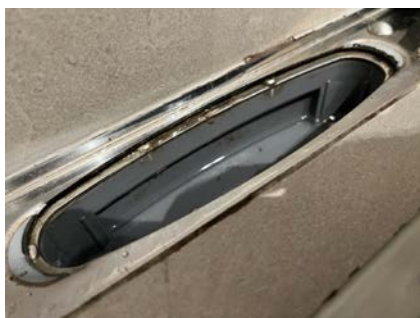
- Det er påvist avvik i fallforhold til sluk i forhold til krav i forskrift på byggetidspunktet.

Det registreres avvik på fallforhold rundt hovedsluk.

- Til tross for avviket i fall/høydeforskjell til sluk, vil gulvet fortsatt kunne lede vann mot sluket, men med redusert effektivitet. Dette kan potensielt øke risikoen for vannansamling i enkelte områder av badet. Forholdet innebærer økt vedlikeholdsbehov.
