Blåbærveien 9, 1940 BJØRKELANGEN

**Fin, familievennlig halvpart  
tomannsbolig fra 2017 med  
carport og terrasse - meget  
barnevennlig boligområde!**

## Tilstandsrapport

### HALVPART AV TOMANNSBOLIG

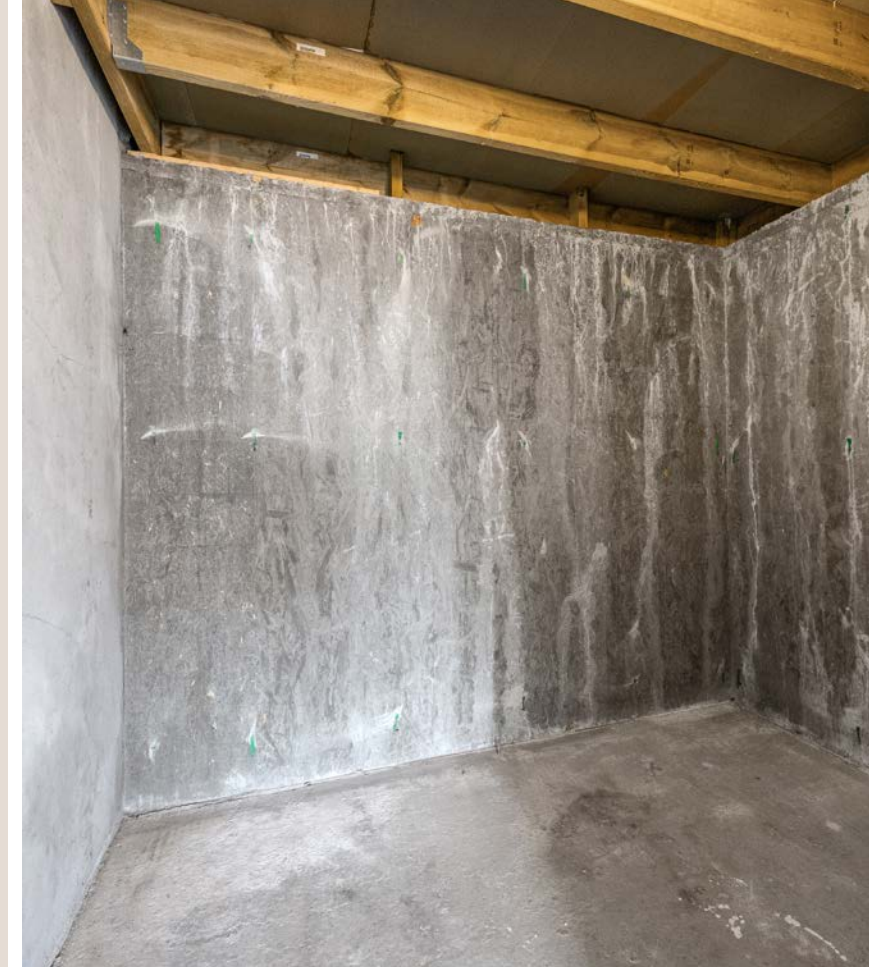
Carport med sportsbod i bakkant.

Sportsbod på ca. 5 kvm.

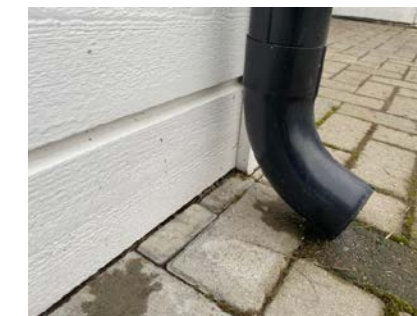
- Bordkledning går stedvis nesten helt ned i terreng.
- Kledning går helt eller nesten ned mot belegningsstein på forside, dette øker faren for fukt og råteskader.

- Lokal utbedring bør foretas for å øke avstanden mellom terreng og bordkledning.

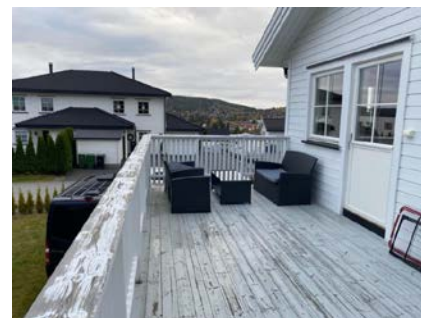
Terrasse

Membran er ikke synlig for vurdering - dekket av terrassegulv og beslag. Det er skjolder etter fukt i sponplater (synlig i carporttak), eier opplyser at dette kommer fra en lekkasje ved terrassedør, og at utbygger har utbedret skadeårsak (tettet lekkasje), men vurdert platenes skader til ikke å være så omfattende at platene trenger å byttes. Fuktskjolder fremsto som tørre på befaringdagen. Terrassegulv og toppløper flasser maling/beis.

Overflatebehandling av terrassegulv og toppløper bør utføres neste år når det tørker opp.  
Anbefaler å følge med skjold på undersiden slik at man er sikker på at membran ble helt tett etter utbedring.

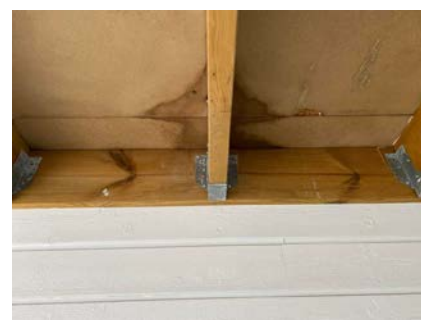
Skjolder etter tidligere lekkasje

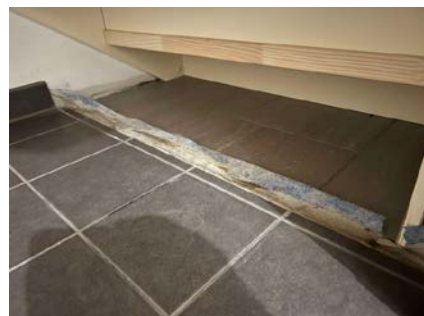
Membran burde vært avsluttet med en fast oppkant i dette området slik at det ikke skades.

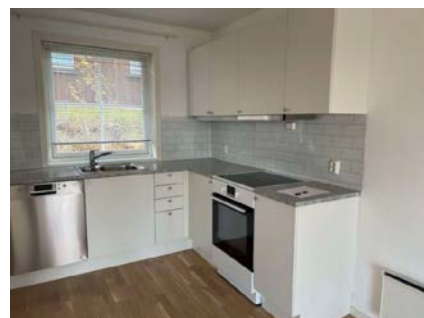
### 2. ETASJE > STUE/KJØKKEN

Kjøkken i åpen løsning med stue.  
Parkett på gulv, malte plater på vegger og i himling. Innredning med slette fronter og laminat benkeplate. Plater som imiterer fliser på parti over benk.  
Frittstående hvitevarer med kjøleskap, komfyr og oppvaskmaskin.

Noen merker etter tidligere oppheng på plater over benk.

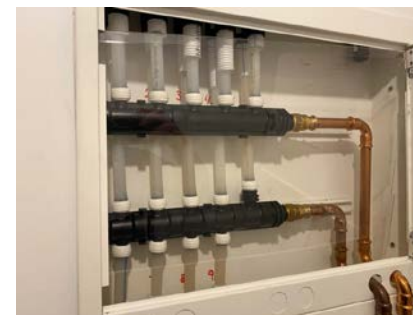
Innvendige vannledninger er av plast (rør i rør). Det er besikket i rørskap.

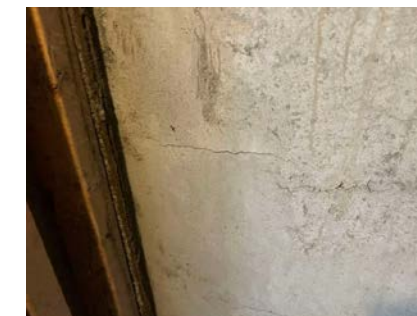
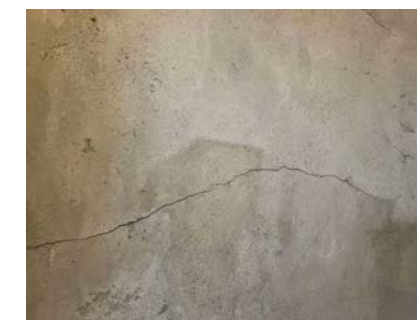
- Grunnmuren har sprekkeformasjoner.

Skadene ser ikke ut til å påvirke murens funksjon eller bæreevne. Sprekkene ser ut til å stamme fra tiden da muren ble pusset. Sprekkene bør pusses igjen/fylles

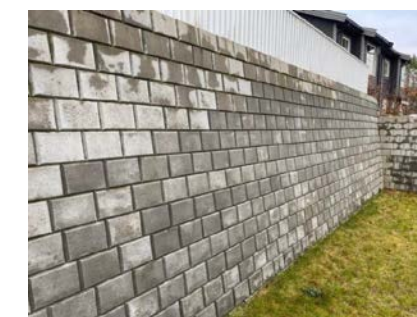
#### TG 3 Forstøtningsmurer

Støttemur av tørrstøbet betongstein (minirønderblokk), hvor det i følge eier er benyttet jordarmeringsnett bakover i tilbakeholdte masser.

- Rekkverk/annen sikring på forstøtningsmur må settes opp/utbedres.

Kostnadsestimat: 10 000 - 50 000
