Velkommen til Henrik Wergelands gate 69A!

Tilstandsrapport

Befaringsdato: 27.03.2026

Rapportdato: 10.04.2026

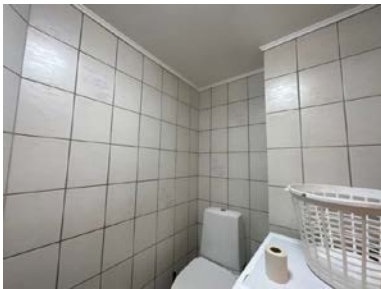
3. ETASJE > BAD/VASKEROM

1 TG 2 Overflater Gulv

- Et bad med manglende/reduert fall til sluk blir mindre funksjonelt og sikkert for brukeren. Dette kan medføre stående vann på gulvet, vann som ikke ledes effektivt til sluket, økt risiko for at vann renner ut av rommet og redusert sklisikkerhet på gulvet.
- Det benyttes tett dusjkabinett og gulvet får ingen vannbelastning ved normalt bruk, men hver obs på lekkasjevann. Avviket har ingen konsekvens ved dagens bruk, ved endret bruk må det etableres fall til sluk.

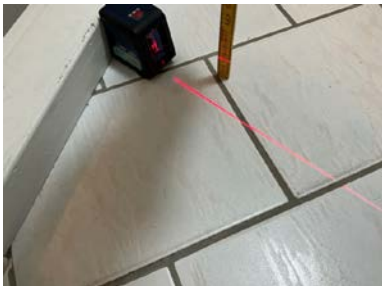
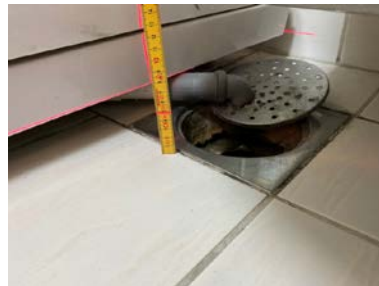
3. ETASJE > BAD/VASKEROM

TG 3 Sluk, membran og tettesjikt

- Ved utettheter i membran/tettesjikt er det høy risiko for at vann trenger gjennom konstruksjonene og kan medføre fuktskader.

Eldre sluker uten membran eller klemring gir økt risiko for skader i tilstøtende konstruksjoner.

Kostnad er kun for utbedringen av membransjiktet og må sees i sammenheng med de andre avvikene i badet.

Kostnadsestimat: 20 000 - 100 000

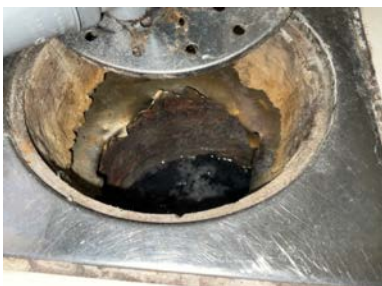
3. ETASJE > BAD/VASKEROM

TG 2 Sanitærutstyr og innredning

- Det er påvist skader på innredning.

- Lokal utbedring må utføres.

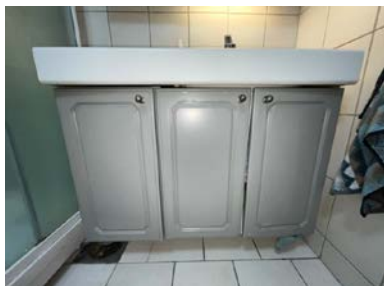
3. ETASJE > BAD/VASKEROM

TG 2 Ventilasjon

- Dersom avviket ikke utbedres vil det være fare for dårlig luftskifting og resultere i høy luftfuktighet og utvikling av skader.
