Sletteveien 4, 1617 FREDRIKSTAD

**Hel tomannsbolig i barnevennlig område på Lisleby - kort vei til skoler, barnehager og flotte turmuligheter**

Befaringsdato: 26.09.2025

# Tilstandsrapport

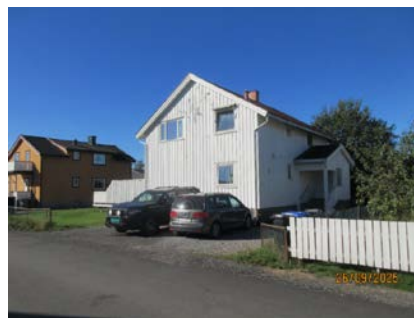
Avvik: Det er ingen eller liten lufting i nedre kant av kledning mot grunnmur. Det er påvist spredte råteskader i bordkledningen. Det er mye malingsavflassing på gavelvegg. Manglende ventilering opp bak kledning.

- Råteskader i bordkledningen kan fortsette å utvikle seg både i tillegg til bordkledning og til bakenforliggende veggkonstruksjon, dersom en ikke foretar tiltak.
- Uten tilstrekkelig lufting bak bordkledningen kan fuktighet som trenger inn bak bordene eller gjennom veggene innenfra ikke tørke opp. Dette skaper ideelle forhold for råtesopp og muggvekst.

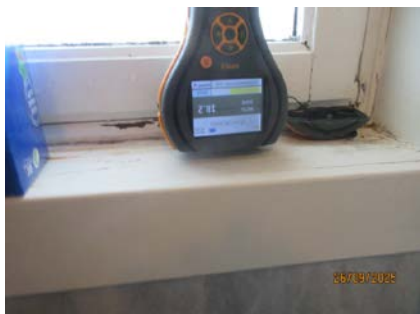
## TG 3 Dører

Avvik: Det er påvist dør(er) med fukt/råteskader. Det er påvist dører som er vanskelig å åpne eller lukke. Det er påvist tegn på innvendig kondensering av enkelte glass. Det er påvist utetthet/åpning mellom dørblad og dørkarm. Dvs. at kald trekk kan oppstå. Karmene i dører er værslitte utvendig og det er sprekker i trevirket. Det er avvik: Enkelte dører har slitasje/sår og elde. Kostnadsestimat: 10 000 - 50 000

Bygningen har tette malte hovedytterdører og malte balkongdører i tre. 3 lags glass fra 2015 i 1 etg. og 2 lags glass fra 1981 i 2 etg.

Kostnadsestimat: 10 000 - 50 000

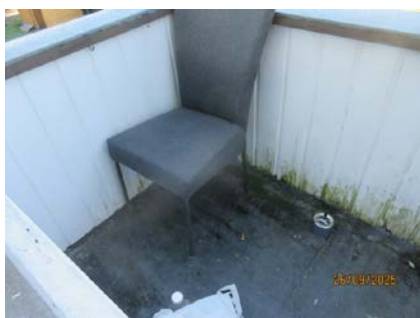
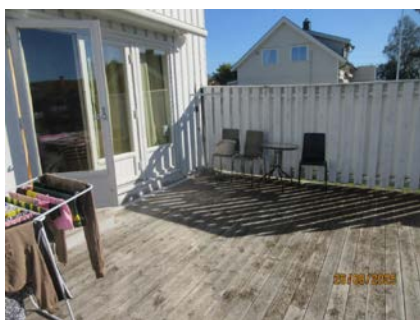
## ! TG 3 Utvendige trapper

Avvik: Det er ikke montert rekkverk. Trapp til veranda har ikke rekkverk (lav trapp).

Støpt trapp i adkomst. Enkel åpent tretrapp til veranda fra bakkeplan.

Fallfare.

**Kostnadsestimat: Under 10 000**

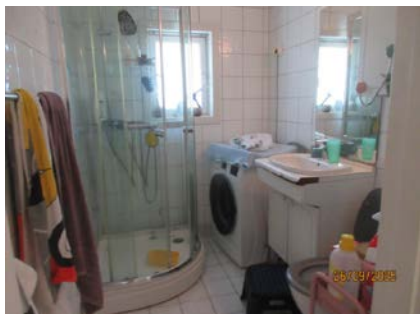
ETASJE 1 > BAD/VASKEROM

## TG 1 Tilliggende konstruksjoner våtrom

Hulltaking er foretatt uten å påvise unormale forhold. Hulltaking er foretatt ved/i felles gang. Fuktkvotemåling (vekt%) i konstruksjonen ga ikke utslag.

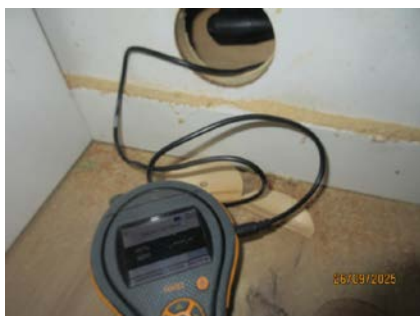
ETASJE 2 > BAD/VASKEROM

Avvik: Våtrommet må oppgraderes for å tåle normal bruk etter dagens krav.

## TG 3 Generell

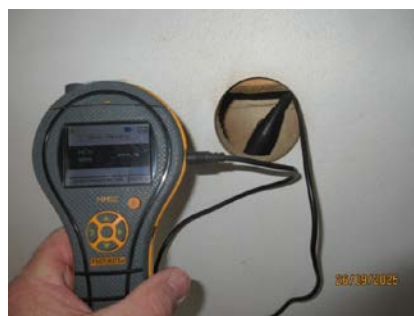
## TG 1 Tilliggende konstruksjoner våtrom

Hulltaking er foretatt uten å påvise unormale forhold. Hulltaking er foretatt ved/i felles gang. Fuktkvotemåling (vekt%) i konstruksjonen ga ikke utslag.

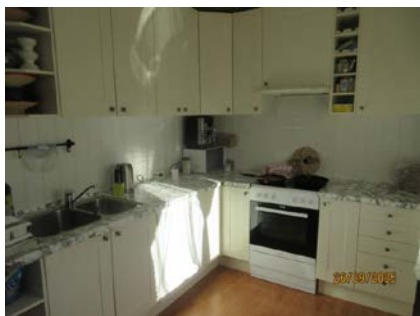
ETASJE 1 > KJØKKEN

## TG 1 Avtrekk

Det er kjøkkenventilator med avtrekk ut.

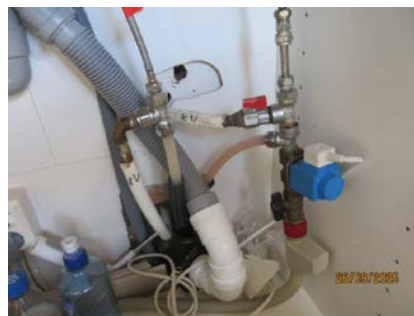
ETASJE 2 > KJØKKEN

## TG 1 Avtrekk

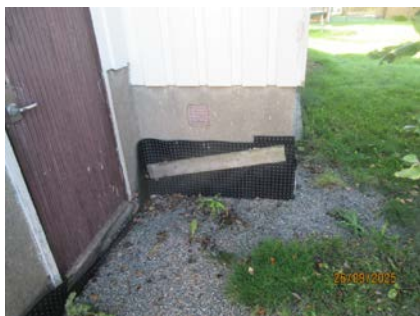
Avvik: Mer enn halvparten av forventet brukstid er passert på utvendige avløpsledninger. Mer enn halvparten av forventet brukstid er passert på utvendige vannledninger. Det er avvik: Ukjent alder og tilstand på vann- og avløpsledninger.

- Det er avvik:

Ukjent alder og tilstand på vann- og avløpsledninger.
