Parkveien 1F, 4550 FARSUND

**Farsund/ Parkveien- lys og trivelig  
toppleilighet midt i Farsund  
sentrum med sjøutsikt og egen  
balkong.**

Befaringsdato: 29.12.2025

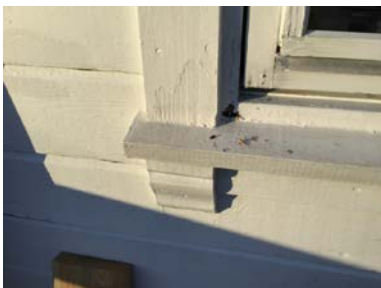
### Vurdering av avvik:

- Det er påvist vinduer med fukt/råteskader.

Det er registrert råteskader i bunn karm i vindu på kjøkken.

Råteskader kan føre til redusert funksjon og tetthet i vinduet, samt svekket motstand mot fuktpåvirkning.

- Vinduer med råteskader må erstattes med nye.
- Andre tiltak:

Det anbefales utbedring eller utskiftning av vinduet. Videre bør omkringliggende konstruksjoner kontrolleres for eventuelle fuktskader.

Kostnadsestimat er basert på utskiftning av 1 stk vindu, hvor det ble registrert råteskader.

**Kostnadsestimat: Under 20 000**

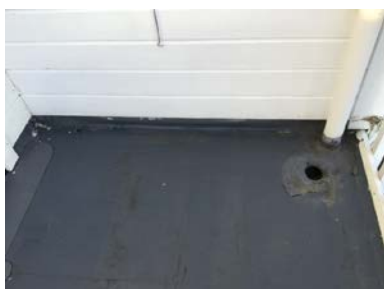
## TG 1 Balkonger, terrasser og rom under balkonger

Balkong med tekking og treplattning Eier opplyser at balkong ble renoveret i 2016 hvor det ble lagt ny tekking, ny treplattning og satt opp nytt rekkverk i 2016, sammenheng ved at gammel tekking måtte skiftes ut.
