Smedgata 43D, 0651 OSLO

**Nydelig klassisk toppleilighet på  
66 kvm | Herlig balkong |  
Beliggende i indre gård | Varmtv. &  
internett ink. | Pipeløp**

# Tilstandsrapport

# Andelsnummer 14

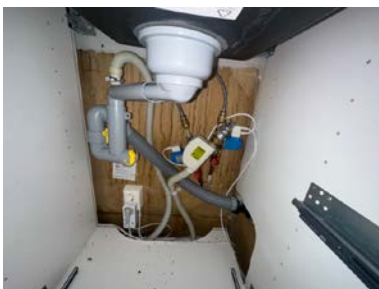
Kjøkken:  
Vanntilførsel med kobberør,  
det er montert Waterguard på vannrør som sikrer mot lekkasje.

Røropplegg i kjøkkenbenk med Waterguard

Vannrør fungerer tilfredstillende med dagens løsning.  
Det er ikke behov for oppgradering pr. i dag.
