Rådhusgata 23, 8657 MOSJØEN

**2-roms andelsleilighet i Mosjøen  
sentrum | Balkong | Nærhet til  
skoler og butikker | Rolig område**

| Tilstandsrapport ..... | 32 |

Befaringsdato: 23.10.2025

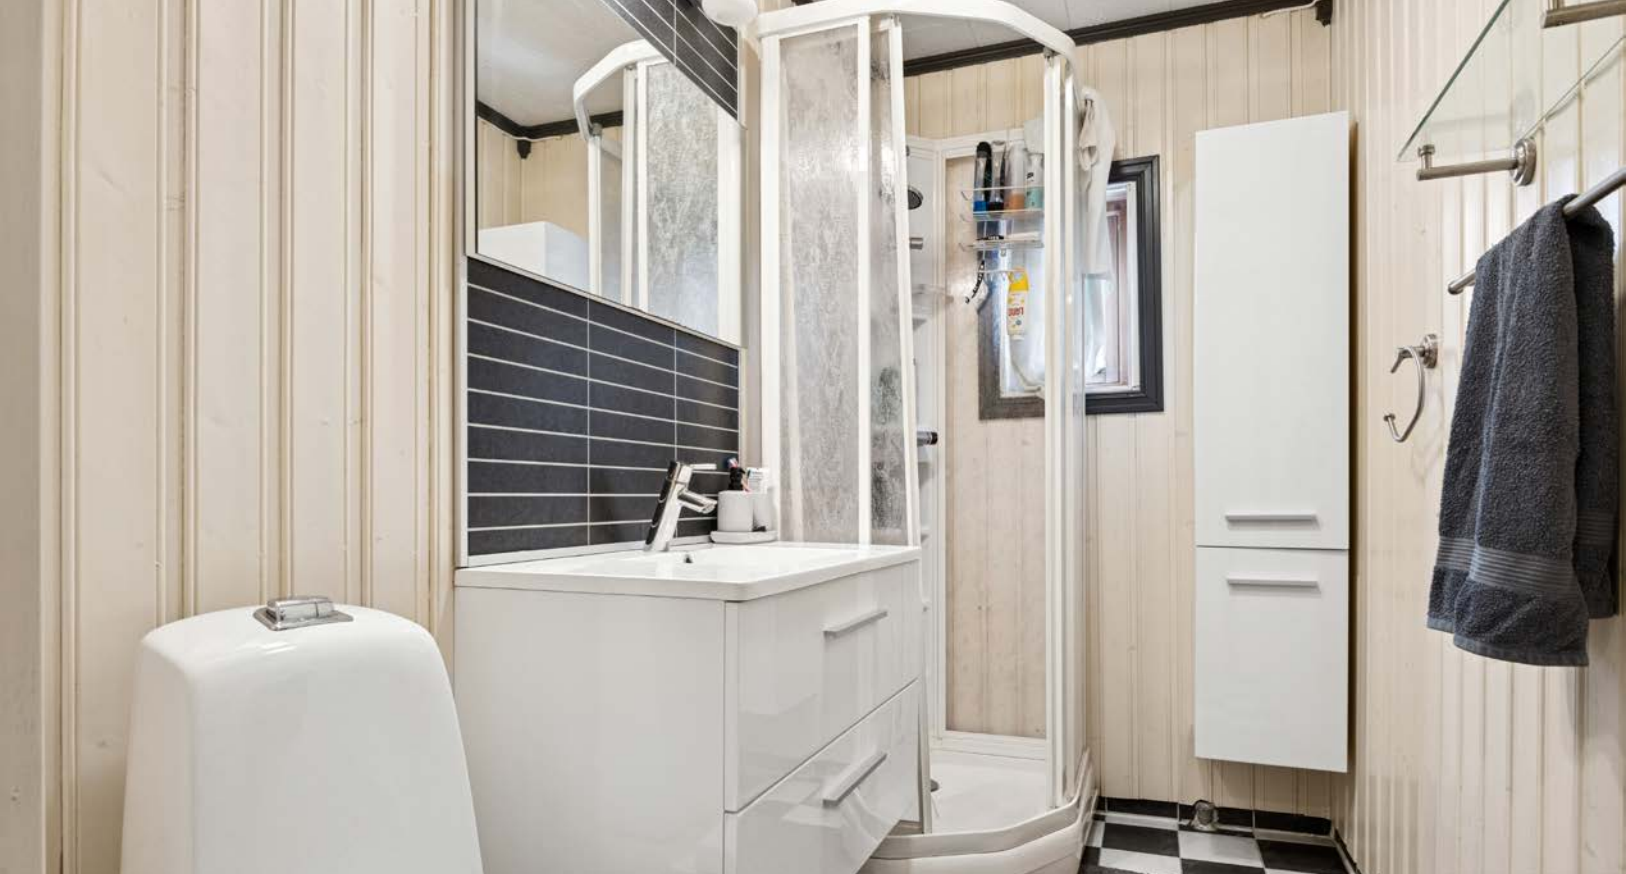
Bad

Avvik: Våtrommet må oppgraderes for å tåle normal bruk etter dagens krav.

Det er ingen tegn til bruk av membran på gulv, og det er ikke fuktsikre overflater på veggene i våtsoner.

Det er fuktsvell i innredningen, og belegget rundt avløpet til servanten har sprekker.

Våtrommet har fliser på gulv, malt panel på vegger og malte plater i himling. Gulvet har ikke tilfredsstillende fall mot sluk. Badet er utstyrt med dusjkabinett, gulvmontert toalett og innredning med servant og ett-greps blandebatteri. Det er fuktsvell i innredningen, og belegget rundt avløpet til servanten har sprekker. Dusjdøren på dusjkabinettet er løs. Det er montert vindu i dusjsonen og det er utette rørgjennomføringer. Rommet har soilsluk og ingen ventilasjon. Det er ingen tegn til bruk av membran på gulv, og det er ikke fuktsikre overflater på veggene i våtsoner.

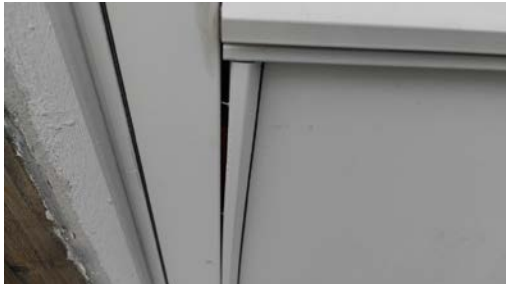
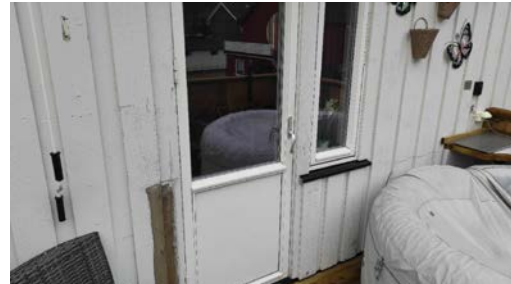
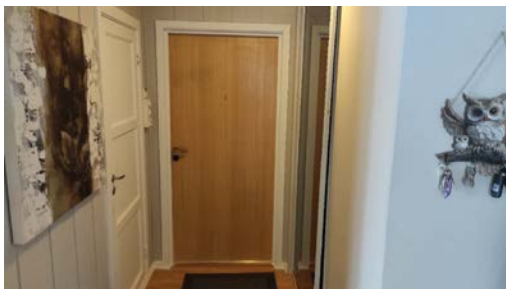
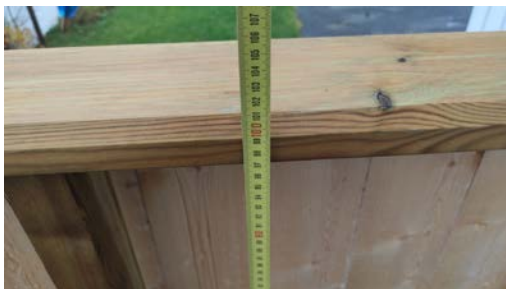
## TG 1 Balkonger, terrasser og rom under balkonger

Terrasse på ca. 11 m<sup>2</sup> med malt stående rekkverk. Rekkverket har en høyde på ca. 100 cm. Konstruksjon av tre innfestet i bygningskroppen og fundamentert på støpte peler. Adkomst via dør fra stuen.

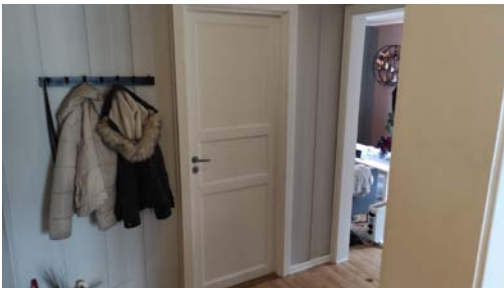
Det er noe røyklukt inne i leiligheten.

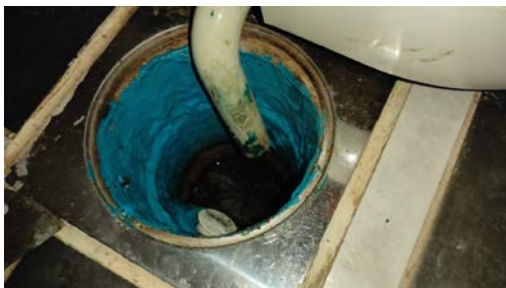
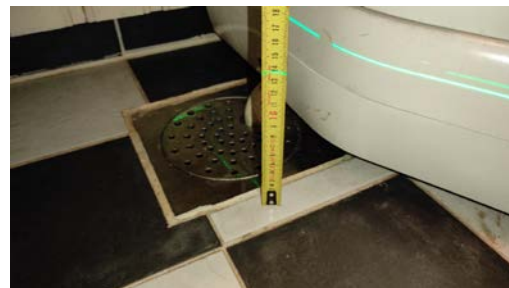
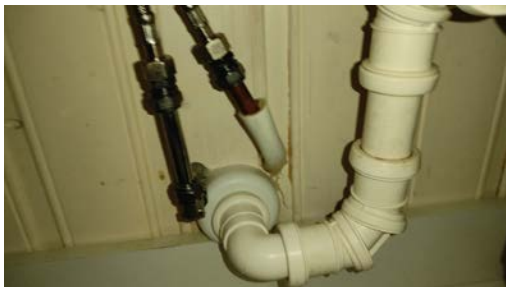
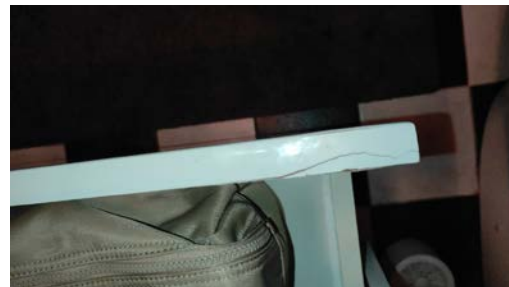
## 2. ETASJE > BAD

Det er ingen tegn til bruk av membran på gulv, og det er ikke fuktsikre overflater på veggene i våtsoner.

Det er fuktsvell i innredningen, og belegget rundt avløpet til servanten har sprekker.

Fuktkvotemåling (vekt%) i konstruksjonen ble målt til 10,8%.

Det ble og utført fuktsøk på gulvet i området rundt sluken, ingen forhøyede fuktverdier ble registrert.

- Våtrommet må totalrenoveres. Alle forhold med tettesjikt, våtsone, sluk m.m. må dokumenteres.
- Manglende oppgradering av våtrommet medfører høy risiko for at konstruksjonene ikke vil tåle vanlig bruk av vann eller lekkasjer. Selv om det er dusjkabinett, er det fortsatt en betydelig risiko for at våtrommets konstruksjoner ikke tåler lekkasjer. Dette kan føre til fuktskader på tilstøtende konstruksjoner.

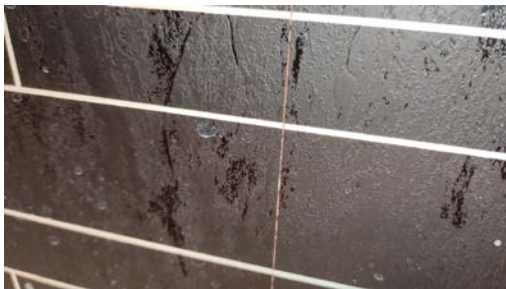
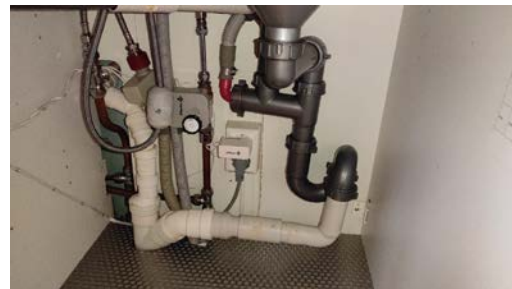
#### TG 1 Avtrekk

Det er kjøkkenventilator med avtrekk ut gjennom felles luftekanal på pipe.
