Rådhusgata 23, 8657 MOSJØEN

**2-roms andelsleilighet i Mosjøen  
sentrum | Balkong | Nærhet til  
skoler og butikker | Rolig område**

## 2-ROMS ANDELSLEILIGHET

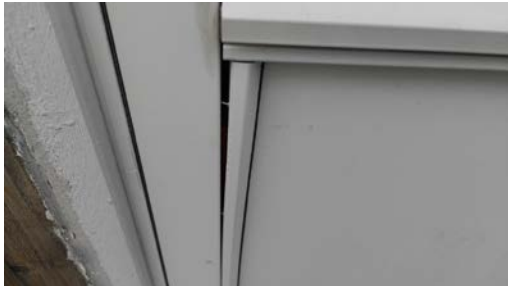
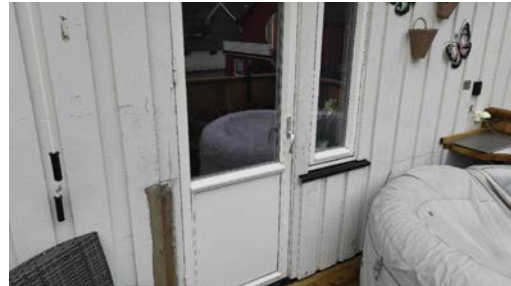
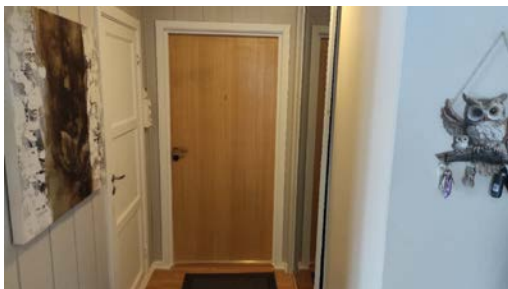
## TG 1 Balkonger, terrasser og rom under balkonger

Terrasse på ca. 11 m<sup>2</sup> med malt stående rekkverk. Rekkverket har en høyde på ca. 100 cm. Konstruksjon av tre innfestet i bygningskroppen og fundamentert på støpte peler. Adkomst via dør fra stuen.

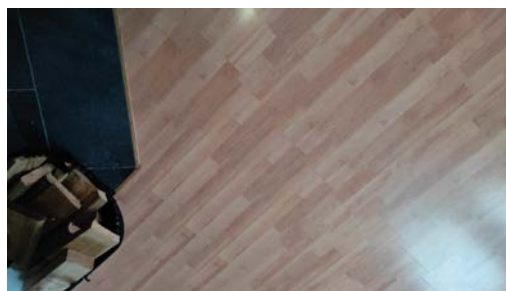
## 1 TG 2 Etasjeskille/gulv mot grunn

Etasjeskille av trebjelkelag.

- Det er målt høydeforskjell på mellom 15-30 mm gjennom hele rommet. Tilstandsgrad 2 gis med bakgrunn i standardens krav til godkjente måleavvik.
- Målt høydeforskjell på mellom 10 - 20 mm innenfor en lengde på 2 meter. Tilstandsgrad 2 gis med bakgrunn i standardens krav til godkjente måleavvik.

Målt avvik i leiligheten (entré):

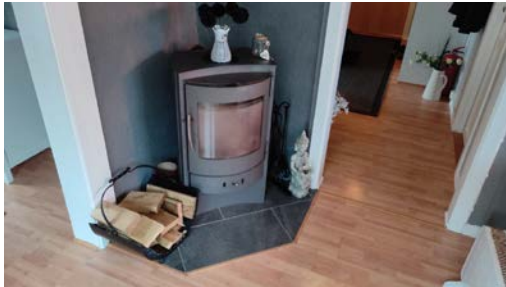
## Innvendige dører

Innvendig har leiligheten malte fyllingsdører.

- Det er påvist avvik som tilsier at det bør foretas tiltak på enkelte dører.

- Enkelte dører må justeres.

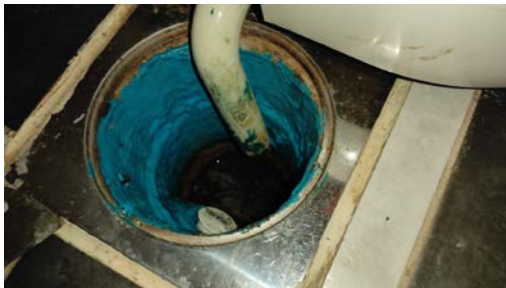
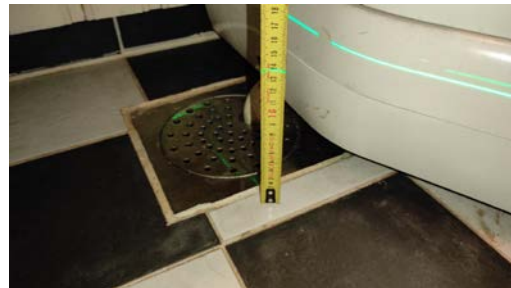
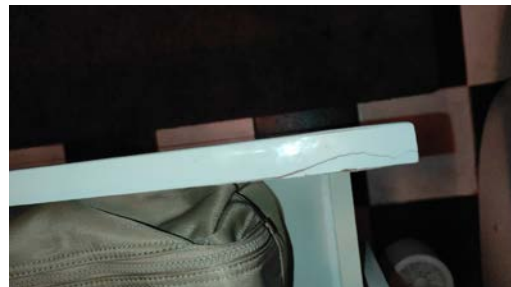
Våtrommet har fliser på gulv, malt panel på vegger og malte plater i himling. Gulvet har ikke tilfredsstillende fall mot sluk. Badet er utstyrt med dusjkabinett, gulvmontert toalett og innredning med servant og ett-greps blandebatteri. Det er fuktsvell i

innredningen, og belegget rundt avløpet til servanten har sprekker. Dusjdøren på dusjkabinettet er løs. Det er montert vindu i dusjsonen og det er utette rørgjennomføringer. Rommet har soilsluk og ingen ventilasjon. Det er ingen tegn til bruk av membran på gulv, og det er ikke fuktsikre overflater på veggene i våtsoner.

Det er ingen tegn til bruk av membran på gulv, og det er ikke fuktsikre overflater på veggene i våtsoner.

Det er fuktsvell i innredningen, og belegget rundt avløpet til servanten har sprekker.

- Våtrommet må totalrenoveres. Alle forhold med tettesjikt, våtsone, sluk m.m. må dokumenteres.
- Manglende oppgradering av våtrommet medfører høy risiko for at konstruksjonene ikke vil tåle vanlig bruk av vann eller lekkasjer. Selv om det er dusjkabinett, er det fortsatt en betydelig risiko for at våtrommets konstruksjoner ikke tåler lekkasjer. Dette kan føre til fuktskader på tilstøtende konstruksjoner.

**Kostnadsestimat: 200 000 - 500 000**

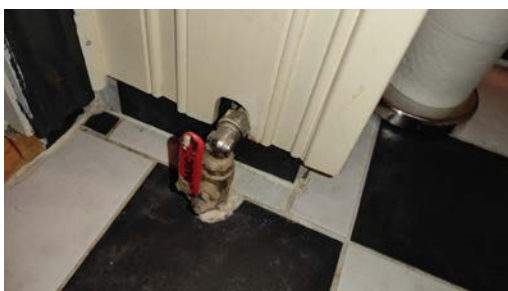
## TG 2 Avløpsrør

Avvik: Mer enn halvparten av forventet brukstid er passert på innvendige avløpsledninger.

Avløpsrør av plast og støpejern.

- Det er ikke behov for utbedringstiltak siden anlegget fungerer i dag, men ut ifra alder kan skader plutselig oppstå på eldre anlegg.
- I forbindelse med oppgradering av våtrom vil det være naturlig med utskiftning av rør.
- Eldre avløpsrør har blant annet større sannsynlighet for lekkasjer, noe som kan føre til omfattende og kostbare vannskader i boliger.
