Småkjelvene 6D, 4332 FIGGJØ

**Kjekk toppleilighet. Åpen stue-og kjøkkenløsning. Ekstra takhøyde. God standard. Parkering i carport. Lave omkostninger.**

# Småkjelvene 6 D 4332 FIGGJO

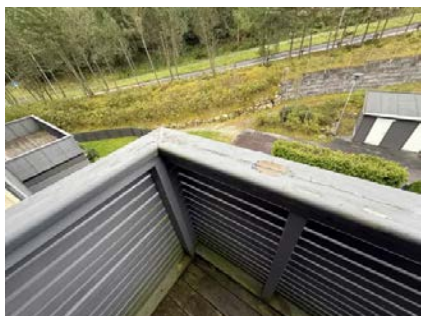
### 6.1 Balkong, terrasse, platting

Bunnsvilla rekkverk er montert direkte på terrassebord, som kan hindre tilstrekkelig utluftning, og har større fuktbelastning enn treverket ellers.

Balkong må holdes ren for løv etc for å hindre at avløp går tett og det samler seg vann oppå denne. Overflatebehandling må påregnes.

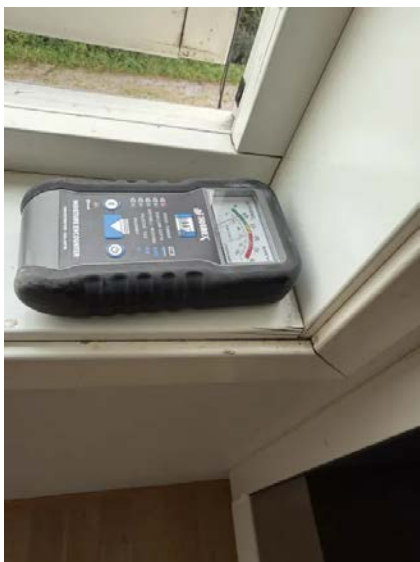
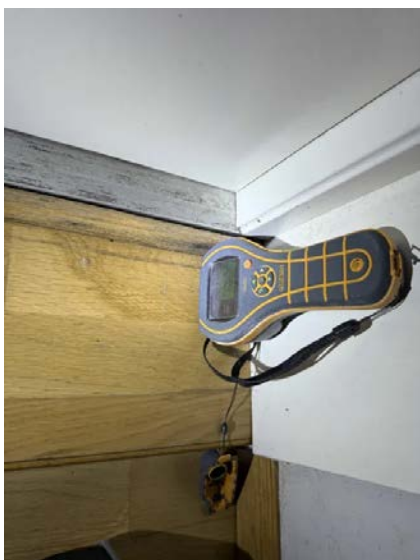
### 6.2 Vinduer og dører

Vinduer og dører fra byggeåret, normal slitasje iht. alder med noe nedbrytning i enkelte karmen/overflater som er mye utsatt for sol og fuktighet, påregnelig med noe slitasje i pakninger og beslag.

- Noe topping i finer nedre vindusforinger i stue, det ble ikke registrert fukt i berørte områder.

Panel på utvendige dører som står mot sør og vest er spesielt utsatt for sol og fukt og må jevnlig behandles for å unngå sprekker og skader.

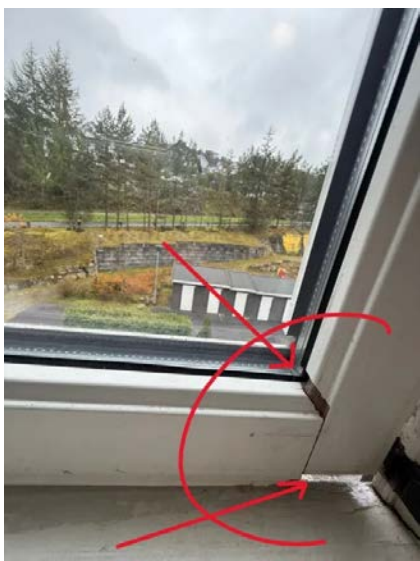
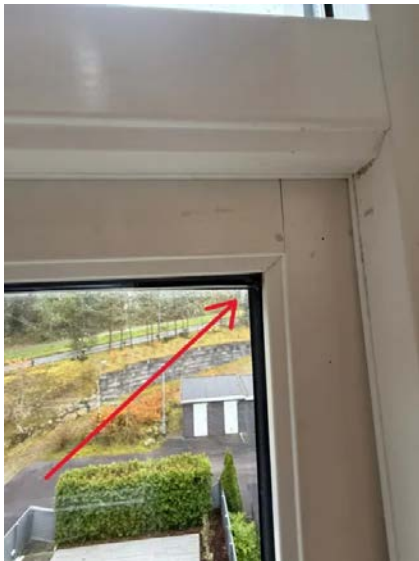
## 6.3 Vinduer og dører

Vindu soverom.

Fuktskade i vindu på soverom, vindusglass har løsnet fra pakningen, fukt påvist i karm og foring, vindu fremstår som utett og må påregnes skiftet. Vindu er strid å betjene og anbefales ikke brukt inntil tiltak reparasjon er gjennomført. Sameiet er informert om skade ifølge eier.

Utskifting av vindu med skade må påregnes. Manglende tiltak kan føre til at fuktskade forverrer seg og spres videre innover.

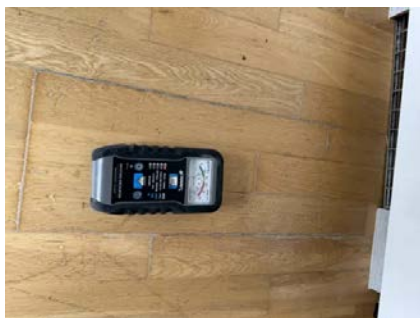
Tegn etter tidligere lekkasje /vannsøl i parkettgulv foran kjøleskap på kjøkken.

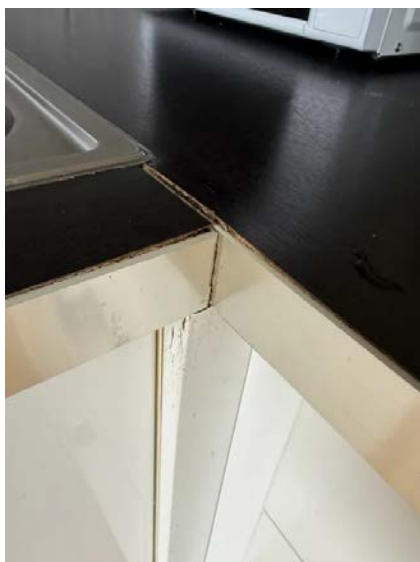
## 6.6 Kjøkken

- Det registreres fuktskader i parkett rundt kjøleskap, anses å skyldes tidligere forhold.
  - Topping, fuktskade i skjøtet benkeplate.
- Ingen registrert fukt i toppdekket omliggende innredning.

Påpekte forhold utbedres.  
Avløpsrør under kjøkkenvask bør etterstrammes med jevne mellomrom, dette fordi disse over tid glir fra hverandre ved bruk av varmt og kaldt vann.  
Det kan vurderes å montere en vannstopper under vask, for å begrense fuktskader ved en evt. vannlekkasje.

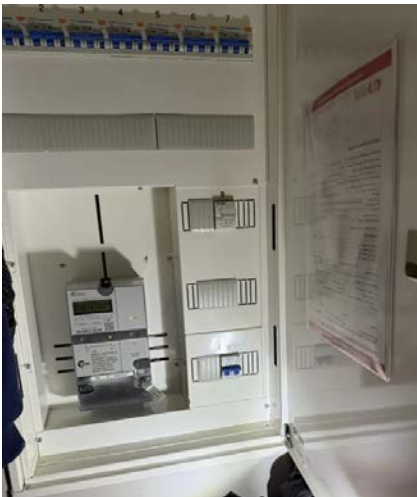
## 6.10 Elektrisk

Elektriske anlegget antatt i fra byggeåret, ingen synlige avvik registrert. Det er gjennomført en el kontroll av Harestad Elektriske NEK 400.2006 uten avvik eller dokumentert rettet avvik. Valg av tilstandsgrad er satt med bakgrunn i at det er gjennomført kontroll / tilsyn uten avvik eller rettet avvik. Anlegget er utover dette ikke vurdert av bygningssakkyndig. Det er av takstmann ikke kontrollert om kursfortegnelse er i samsvar med antall sikringer. Dette er en forenklet kontroll begrenset til de spørsmål og undersøkelser som forskrift til avhendingslova (tryggere bolighandel) § 2-18 inneholder. Dette kan ikke sammenlignes med en kontroll utført av offentlig myndighet (Det lokale eltilsyn) eller registrert elektrovirksomhet, og en bygningssakkyndig har verken kompetanse eller lov til å foreta en slik kontroll. Tilstandsgraden er vurdert ut fra den forenklede og begrensede kontrollen som forskriften inneholder. El-anlegget kan ha feil og mangler som en slik forenklet undersøkelse ikke vil avdekke. Vær derfor oppmerksom på denne risikoen, og søk videre veiledning eller få en fullstendig kontroll utført av registrert elektrovirksomhet.

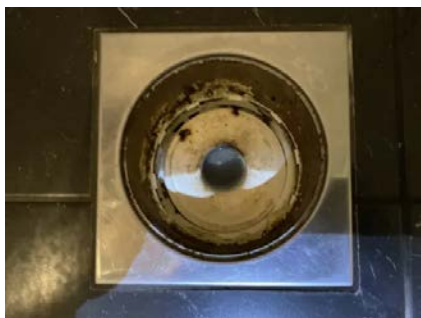
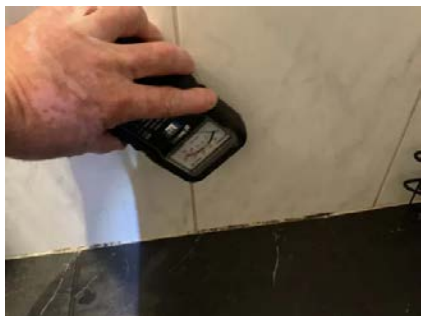
## 6.14 Våtrom: Bad/vaskerom.

Undersøkelsen i vegg overflate dusj viser ingen tegn til fukt.

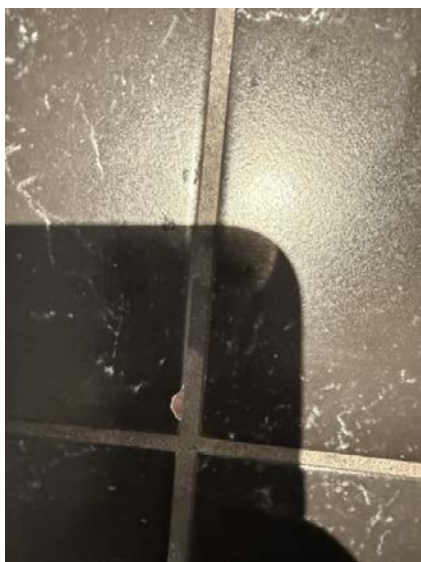
Hakk i flis.

Gulvet har fall til sluk, men dette er mindre enn referansenivået. Det er ikke tilfredsstillende fall til sluk.  
Det er derimot tilfredsstillende oppbrett av tettesjikt på vegg og dørterskel, og 2 sluker i gulvet.  
Vannsikkerheten er dermed ivarettatt.  
Fallforhold til sluk, og høydeforskjell mellom topp sluk og topp membran ved dør er ca. 0,5 mm fall fra gulv ved dør til topp slukrist sluk, ca. 25 mm, synlig oppbrett av tetsjikt mot terskel.  
- Det registreres "bom" i gulvflis (mangelfullt heft mot underlag).  
- Nedbrytning og tegn etter vannsøl i bunn av dør list, dør til bad tar i karm.  
- Misfarging/svertesopp i silikonfuger i dusj, silikonfuge anbefales oppgradert/skiftet ut.  
Misfarging og tegn til sverte sopp i silikon fuger i dusj, kan skyldes feil type silikon uten soppdrepende stoffer.  
- Hakk i flis på gulvet foran servant i innredning.

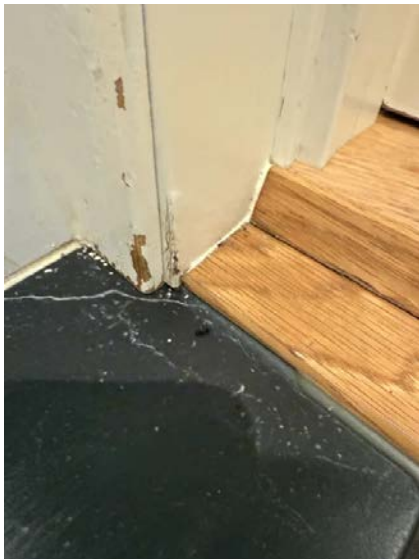
Er det påvist feil utførelse, feil materialvalg, eller skader i tettesjikt med fare for fuktskade? Ja

Har membran/tettesjikt nådd en alder som gir økt risiko for skader eller følgeskader? Ja

Membran er synlig ført under klemring i sluk.  
Med bakgrunn i alder på tettesjiktet / overflater er restlevetiden på rommet usikker.  
Normal tid før utskifting av gulv i våtrom med keramiske fliser direkte på membran er 10 - 30 år.  
Det bør forventes en redusert gjenværende brukstid på membran/ tettesjikt som følge av alder/  
membran har passert mer enn halvparten av sin forventede levetid.  
Ved endret bruk kan det forekomme skader i lukket konstruksjon.  
Tilstandsgrad 2 gis da tettesjiktet har passert 10 år og har en redusert gjenstående brukstid som følge av alder.
