Søndre St. Olav 51, 2324 VANG PÅ HEDMARKEN

**Flott hytte på St. Olav. Kort veg til et fantastisk løypenett. Anneks.**

# Tilstandsrapport

## HYTTE

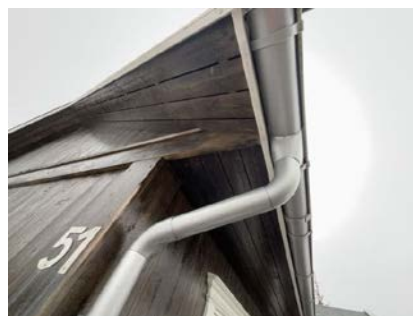
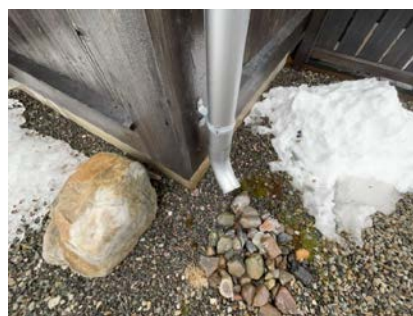
- Det mangler tilfredsstillende adkomst til pipe for feier.
- Det er ikke tilfredsstillende bortledning av vann fra taknedløp ved grunnmur.
- Takrenner har punktvis lekkasjer.

- Det må foretas tiltak for å lukke avviket.
- Det bør lages system for bortledning av vann fra taknedløp ved grunnmur.
- Stigetrinn og plattform for feier må monteres.

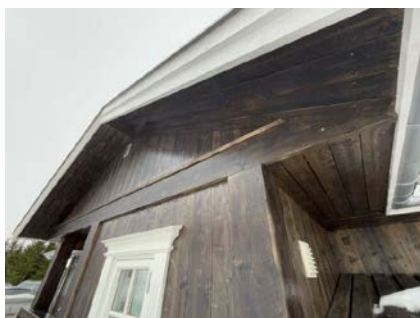
## TG 1 Takkonstruksjon/Loft

Saltak konstruksjon av prefabrikkerte A-takstoler. Saltak konstruksjon av plassbygde taksperrer. Kompakt takkonstruksjon uten kontrollmuligheter.

- Det er påvist avvik rundt innsettsdetaljer.

- Det bør gjøres tiltak for å lukke avviket.

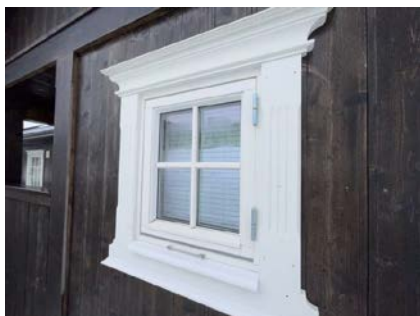
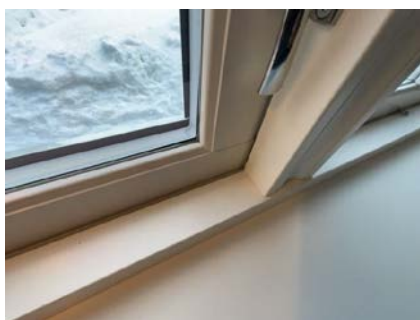
## TC 2 Dører

Malt ytterdør i tett utførelse. Malt ytterdør i tett utførelse. Malt balkongdør med 2-lags isolerglass fra 2016.

- Det er påvist avvik rundt innsettsdetaljer.
- Dører har ikke montert utvendige overbeslag.

- Det bør gjøres tiltak for å lukke avviket.

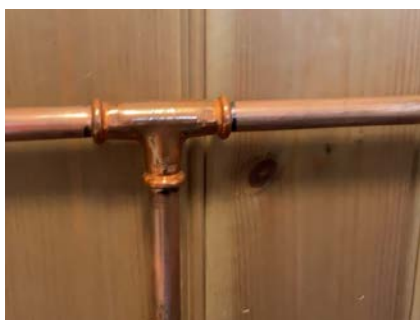
## TO 1 Andre VVS-installasjoner

Vanntank i boden. Fylles fra vannposten. Opplegg for vaskemaskin i uteboden.
