Midtvegen 153, 2320 FURNES

VOLLJORDET

Salgsobjekt: Kjedet enebolig
Eierform: Eierseksjon
Byggeår: 2020
BRA-i/BRA Total 134/140 kvm
Tomtstr.: 125.6 m²
Gnr./bnr./snr. Gnr. 800, bnr. 122, snr. 27
1/56-andel av gnr. 800,
bnr. 123
Oppdragsnr.: 1213240190

Befaringsdato: 21.10.2024

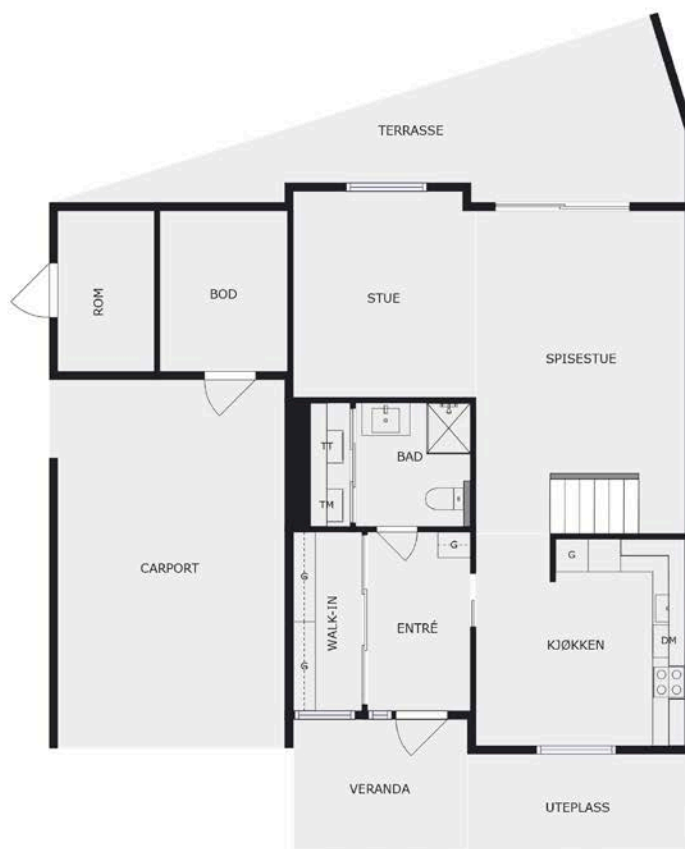
1. etasje

Plantegningen er en ikke målbart illustrasjon og avvik kan forekomme.

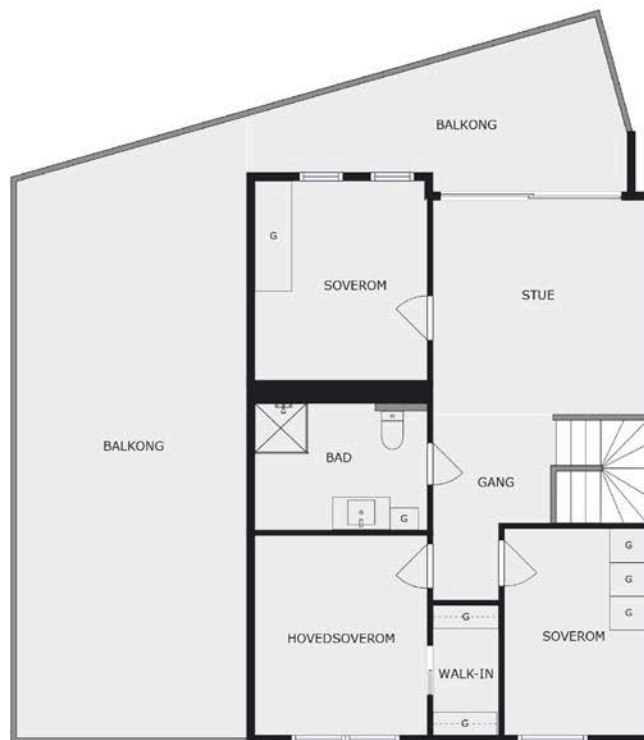
2. etasje

Plantegningen er en ikke målbart illustrasjon og avvik kan forekomme.

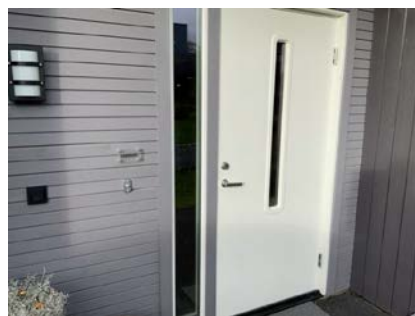
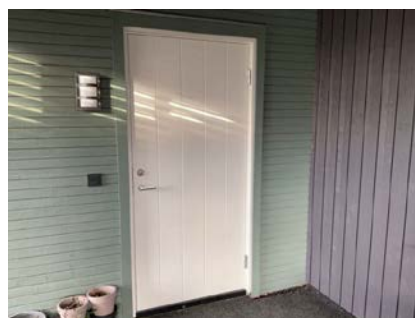
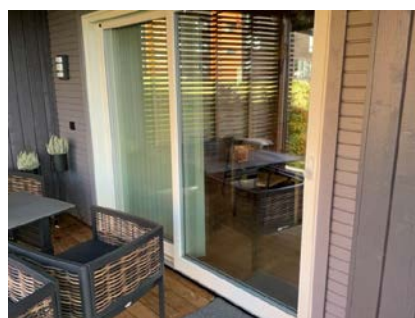
1 TO 0 Dører

Malt ytterdør med klart glassfelt. Malte skyvebalkongdører med 3-lags isolerglass fra 2018. Malt boddør i tett utførelse.

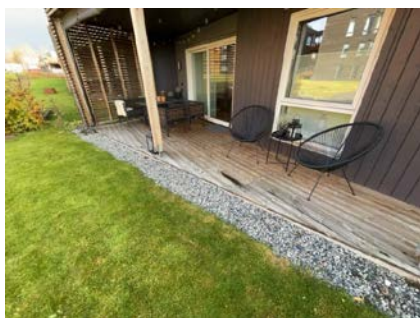
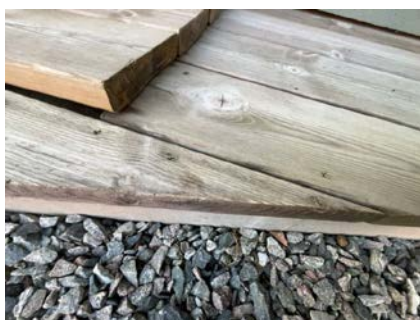
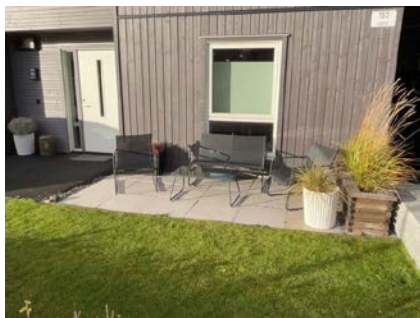
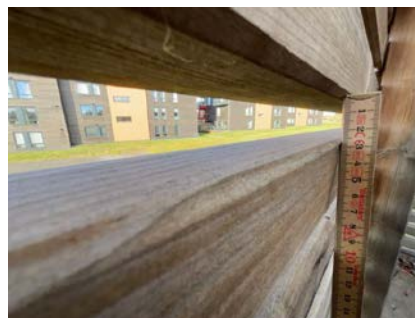
Vurdering av avvik:

- Det må foretas tiltak for å lukke avviket.
- Åpninger i rekkverk må endres for å tilfredsstille krav på byggemeldingstidspunktet.

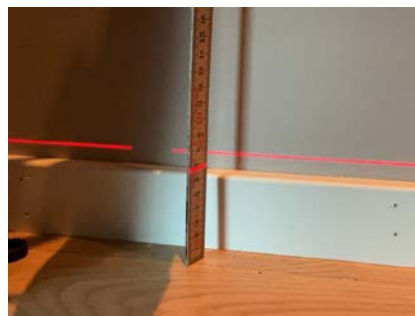
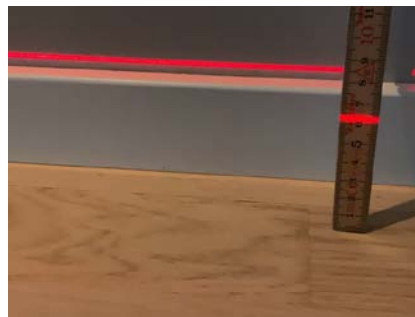
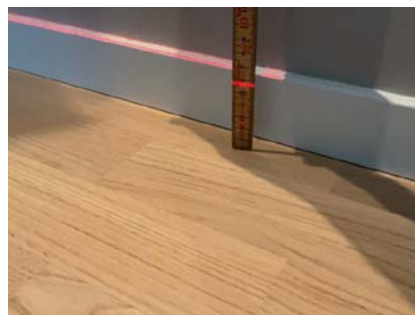
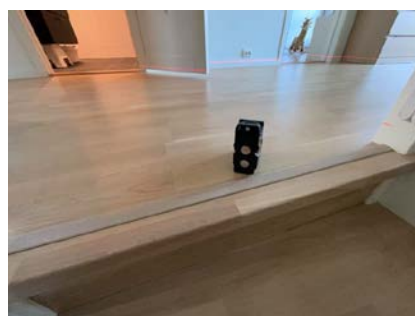
! TG 1 Etasjeskille/gulv mot grunn

Plate på mark av støpt betong i 1. etasjen. Etasjeskillere av trekonstruksjoner i 2. etasjen. Det er ved stikkprøvekontroll målt nivåforskjell på 5 mm innenfor 2 meter. Det er ved stikkprøvekontroll målt nivåforskjell på 13 mm gjennom hele rom.

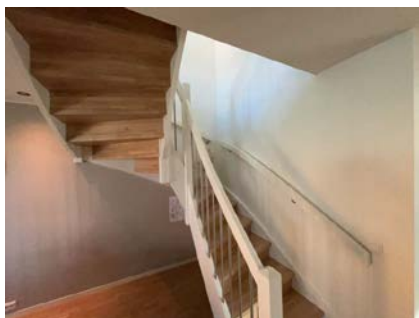
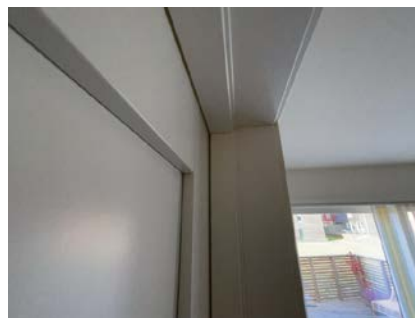
TG 0 Innvendige trapper

Tretrapp mellom etasjene.

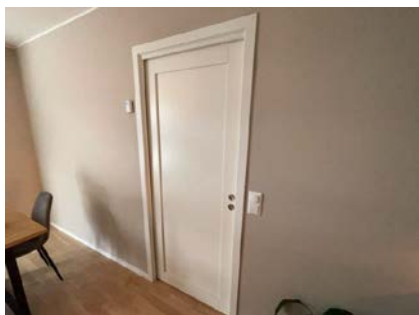
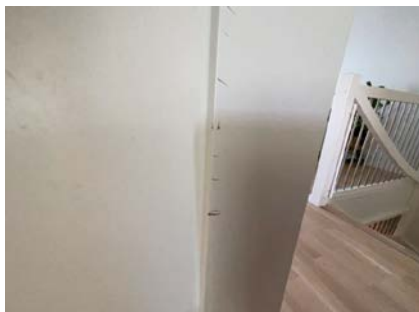
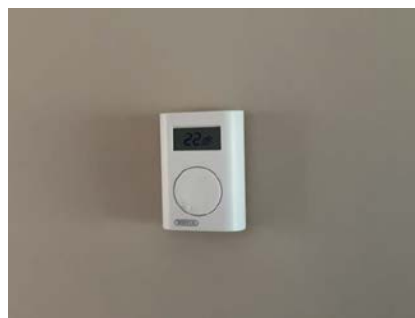
Vurdering av avvik:

- Det er påvist avvik som tilsier at det bør foretas tiltak på enkelte dører.
- Enkelte av innvendige dører har en del slitasje.

Konsekvens/tiltak

- Lokal utbedring må påregnes.
- Enkelte dører må justeres.

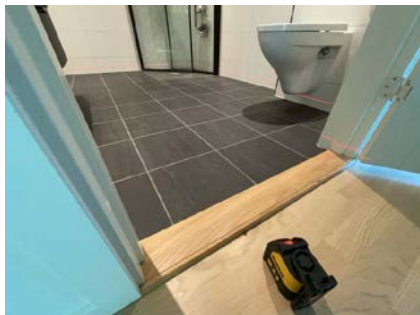
2. ETASJE > BAD/TOALETTROM I 2. ETASJE

! TG 0 Overflater Gulv

Gulv med fliser. Varmekilde er vannbåren gulvvarme. Det er målt nivåforskjell på 26 mm mellom toppen av flis ved terskel og toppen av sluket.

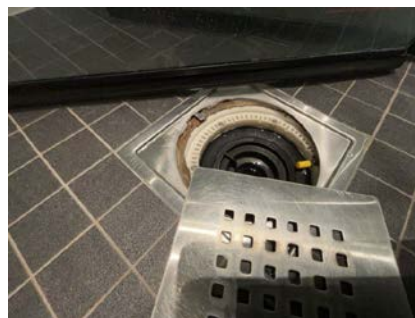
2. ETASJE > BAD/TOALETTROM I 2. ETASJE

! TG 0 Sluk, membran og tettesjikt

Plastsluk. Smøremembran med dokumentert utførelse.

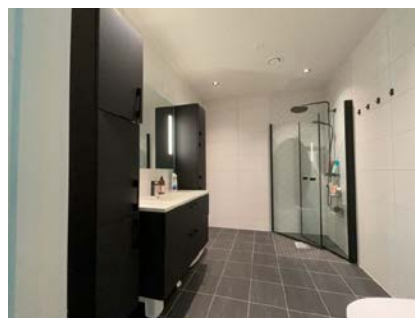
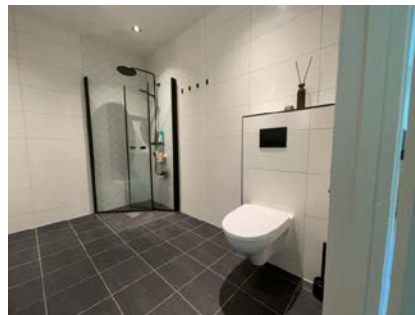
2. ETASJE > BAD/TOALETTROM I 2. ETASJE

! TG 0 Sanitærutstyr og innredning

Innredning med slette fronter, heldekkende servant, ett-greps blandebatteri og speil med lyspunkter. Dusjvegger og vegghengt dusjbatteri. Vegghengt toalett.

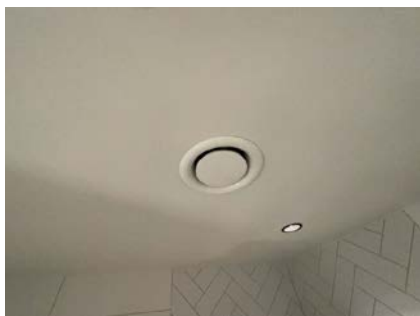
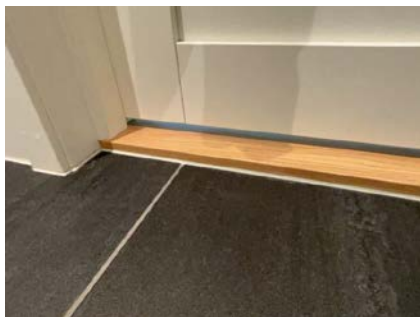
2. ETASJE > BAD/TOALETTROM I 2. ETASJE

Tilleggende konstruksjoner våtrom

Hulltaking er ikke foretatt da våtrommet er under 5 år og det foreligger dokumentasjon på god faglig utførelse. Fuktsøk på gulvet i dusjsonen indikerer ingen unormale forhold.

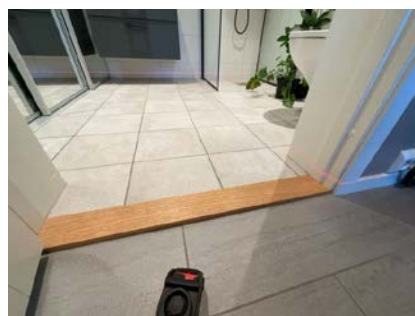
1. ETASJE > BAD/TOALETTROM I 1. ETASJE

Sluk, membran og tettesjikt

Plastsluk. Smøremembran med dokumentert utførelse.

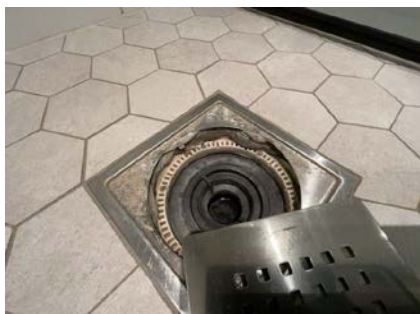
1. ETASJE > BAD/TOALETTROM I 1. ETASJE

TG 0 Sanitærutstyr og innredning

Innredning med slette fronter, heldekkende servant, ett-greps blande batteri og speil med lyspunkter. Dusjvegger og vegghengt dusjbatteri. Vegghengt toalett. Opplegg til vaskemaskin.

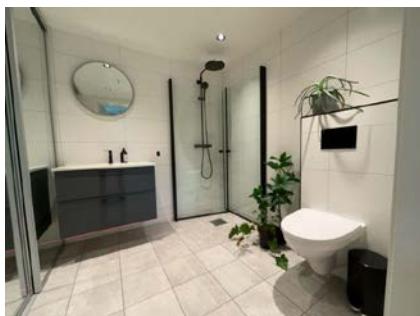
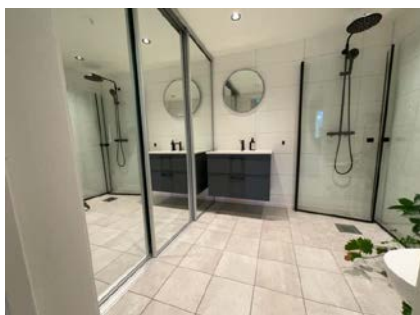
1. ETASJE > BAD/TOALETTROM I 1. ETASJE

TG 0 Ventilasjon

Balansert ventilasjon. Det er etablert tilluft fra tilleggende rom.

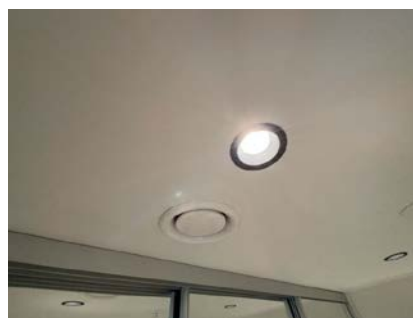
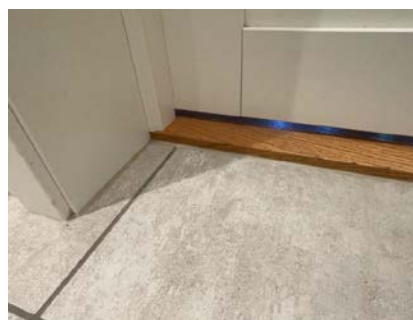
1. ETASJE > BAD/TOALETTROM I 1. ETASJE

TG 0 Tilliggende konstruksjoner våtrom

Hulltaking er ikke foretatt da våtrommet er under 5 år og det foreligger dokumentasjon på god faglig utførelse. Fuktsøk på gulvet i dusjsone indikerer ingen unormale forhold.

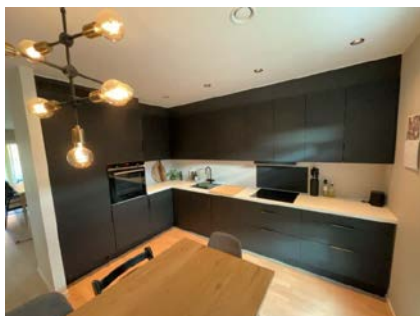
1. ETASJE > KJØKKEN

TG 0 Avtrekk

Mekanisk avtrekk med utkast til friluft.

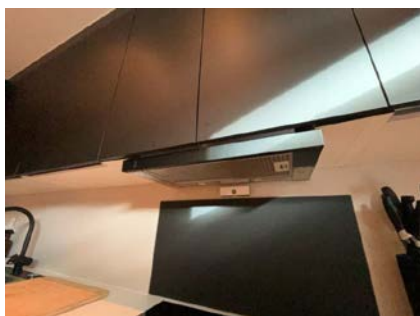
TG 0 Vannledninger

Innvendige vannledninger av rør-i-rør og kobber. Besiktiget i rørskapet. Stoppekranen er plassert i vannfordelingsskapet.

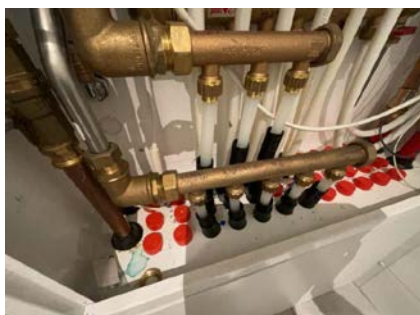
TG 0 Avløpsrør

Innvendige avløpsrør av plast/pvc. Stakemuligheter via sluk da det ikke er påvist stakeluke(r).

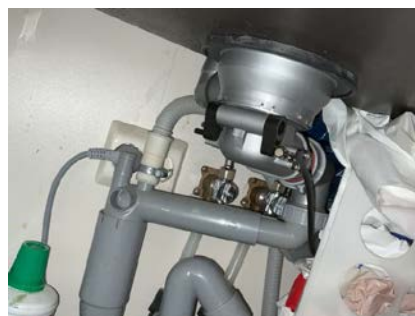
TG 0 Ventilasjon

Balansert ventilasjon med tilluft og avtrekk.

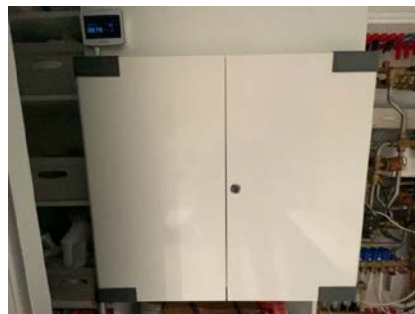
TG 0 Varmesentral

Varmtvann og oppvarming av boligen fra fjernvarmeanlegget.

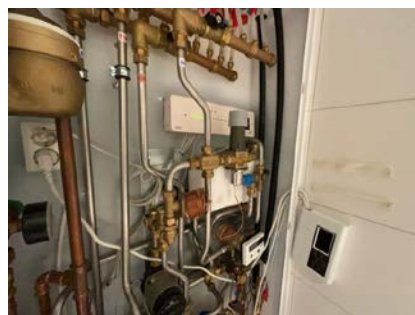
TGO Vannbåren varme

Det er vannbåren gulvvarme i 1. etasje og badet i 2. etasje, samt vannbårne radiatorer på øvrige rom i 2. etasjen.

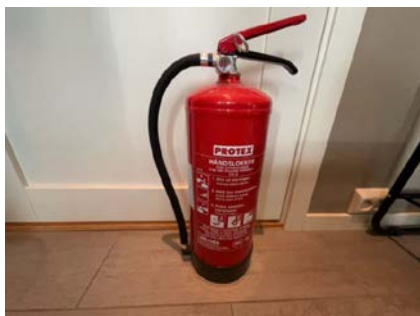
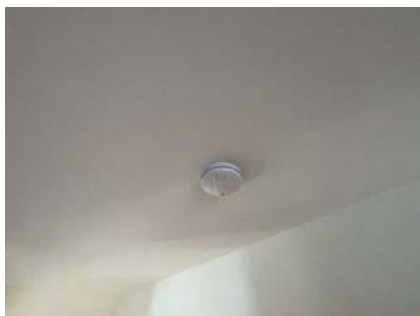
Montert brannslukningsapparat. Montert røykvarslere.

1. Er det mangler for brannslukningsutstyr i boligen iht. forskriftskrav på søknadstidspunktet, men minst Byggeforskrift 1985?
Nei
2. Er det skader på brannslukkingsutstyr eller er apparatet eldre enn 10 år?
Nei
3. Er det mangler på røykvarsler i boligen iht. forskriftskrav på søknadstidspunktet, men minst Byggeforskrift 1985?
Nei
4. Er det skader på røykvarslere?
Nei

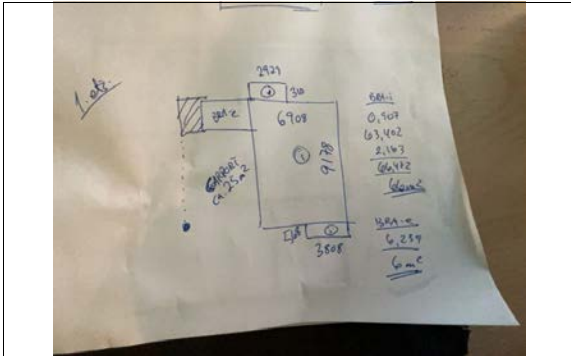
Arealmåling av 1. etasjen.

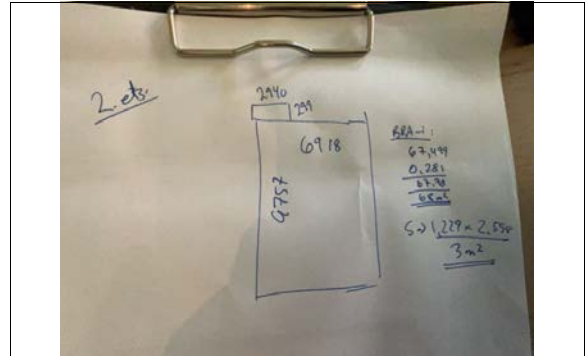
Arealmåling av 2. etasjen.
