Stemmavegen 452, 6444 FARSTAD

**Enebolig med stor tomt, garasje og
naturskjønne omgivelser i
Hustadvika kommune.**

| Tilstandsrapport | 64 |

Tilstandsrapport

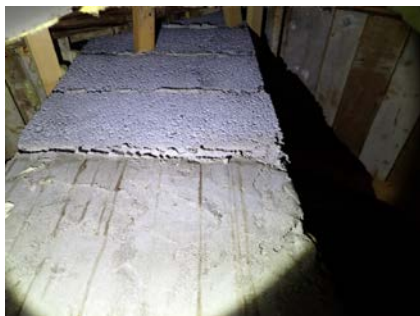
! TG 2 Rom Under Terreng

Det er påvist indikasjoner på noe fuktgjennomtrenging inn i kjellermur. Det anbefales at murene i gulv og vegger i kjeller er åpne og luftet. Dersom de skal innredes må det påregnes betydelige utvendige tiltak.

Punktet må sees i sammenheng med 'Drenering'

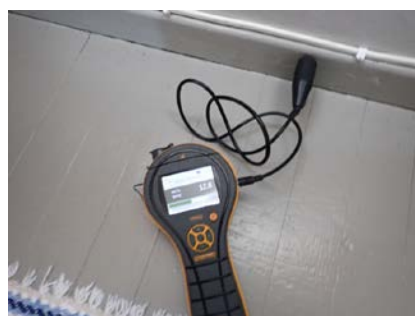
LOFT > BAD

Bad på loftet. Våtrommet må oppgraderes for å tåle normal bruk etter dagens krav. Våtrommets overflater ble fornyet etter vannskade i 2021. Våtrommet har ikke sluk.

Ventil og lufting på badet er ikke ført over tak. De stopper bare rett over himling. Konsekvens/tiltak: Våtrommet har behov for omfattende oppgraderinger. For å sikre en løsning som oppfyller gjeldende krav, bør tettesjikt, sluk og røropplegg oppgraderes og dokumenteres. I våtrom uten sluk vil lekkasjevann renne ut i tilstøtende rom og lage større skader. Anbefaler at det etableres sluk.

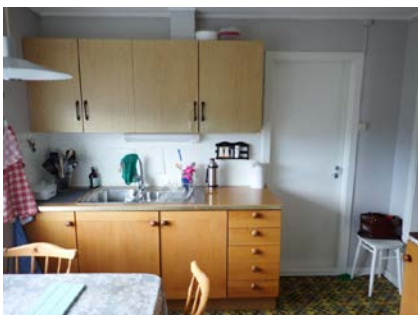
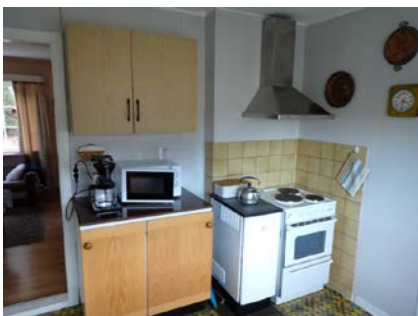
1. ETASJE > KJØKKEN

Kjøkkeninnredning med over- og underskap med laminerte fronter med glatt overflate. Benkeplate i laminat, nedfelt vask i stål med avrenningsplate. Avsatt plass for frittstående kjøleskap, og komfyr med ventilatorhette over, Micro på benk. Vedovn.

TG 2 Avtrekk

- Om mulig bør det etableres mekanisk/forisert avtrekk ut fra kokesonen.

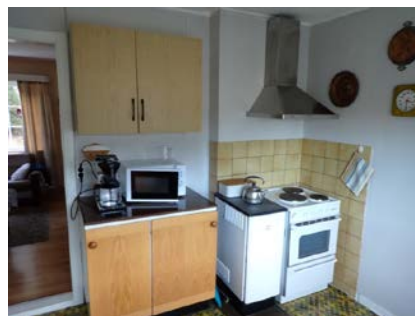
TEKNISKE INSTALLASJONER

TG 2 Vannledninger

- Det er ikke behov for utbedringstiltak siden anlegget fungerer i dag, men ut ifra alder kan skader plutselig oppstå på eldre anlegg.

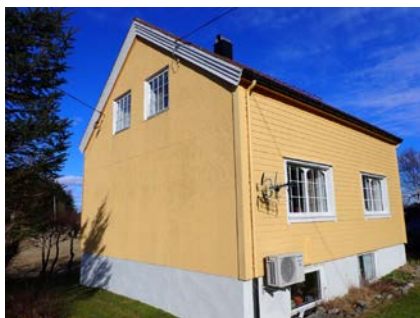
TG 2 Grunnmur og fundamenter

Det er registrert skråriss som er symptom på setninger. Grunnmuren har sprekkdannelser. Det er registrert løs puss på muroverflater. Muren har noen riss og synlig saltutslag innvendig.

Konsekvens/tiltak: Det må påregnes utbedring av riss og fuktsikring.

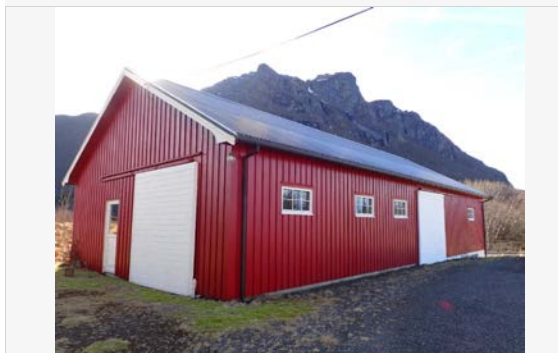
Garasje

Større garasjebygg oppført på murer etter eldre fjøs. Åpent bindingsverk md asfaltplater og stående tømmermannskledning. Prefabrickerte taksperrer i saltakform. Taktekke med stålplatetak, sorte renner og nedløp. Vindu og dører med trerammer. Porter i tre med skyveløsning. Innlagt strøm. Bygningen er ikke tilstandsvurdert

Bygget er ikke tilstandsvurdert ihht Forskrift til avhendingslova og NS3600. Dette er kun en enkel beskrivelse.
