Sukkersletta 9, 3260 LARVIK

**Østre Halsen / Steinsnes - Enebolig  
med fantastisk beliggenhet i  
"vannkanten" med egen strand.**

# Østre Halsen / Steinsnes - Enebolig med fantastisk beliggenhet i "vannkanten"

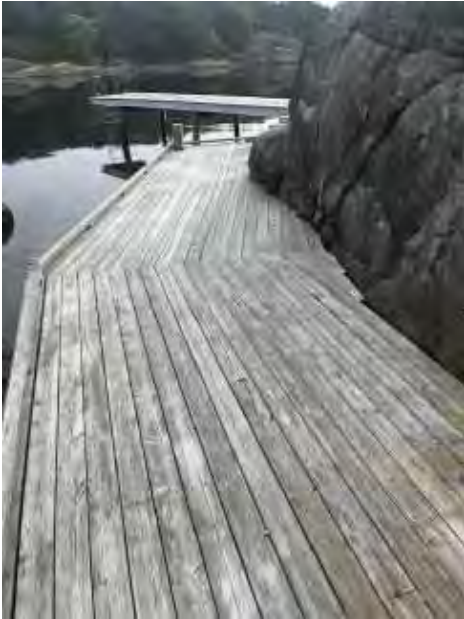
### 1 BRYGGE LANGS FJELL

ULOVLIG. SØKNADSPLIKTIG. TRENGER DISPENSASJON. SØKNAD AVSLÅTT

Det er oppført en brygge/ platting i tre langs fjellkanten i sør mot den eksisterende bryggen i den sørlige delen av eiendommen. Treplattingen er satt over rullesteiner og det er støpt en kant under for å holde massene på plass ved flo/fjære. Plattingen er etablert et sted mellom 2005-2007. Det er i 2024 søkt om dispensasjon for å få plattformen godkjent, men søknaden ble avslått.

For punkt 1: dette forholdet er søkt om nylig, og søknaden ble avslått. Ny søknad blir en del av dette prosjektet. For punkt 11: Dette punktet krever en landmåleteknisk registrering av eksternt geodesisk kvalifisert foretak (landmåler). Det vurderes foreløpig at plasseringen av boligen ikke avviker mye fra søknad. Egen pris.

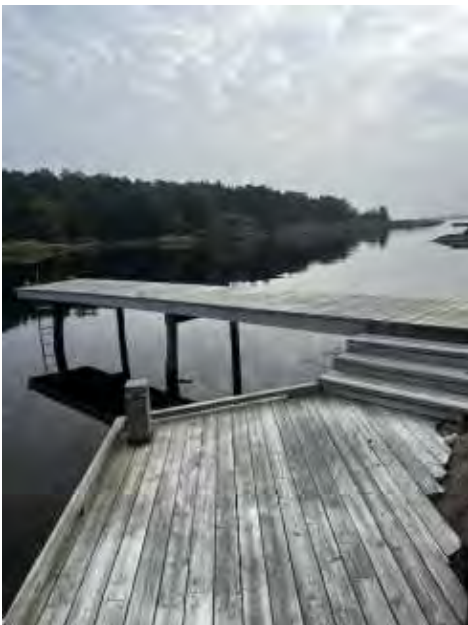
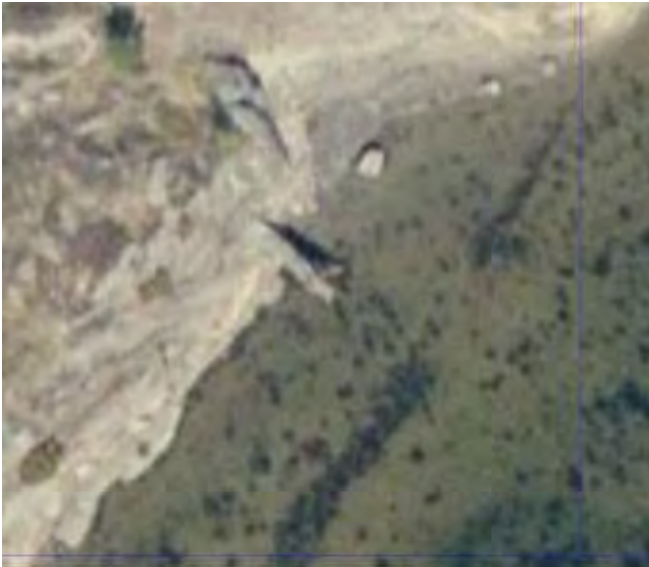
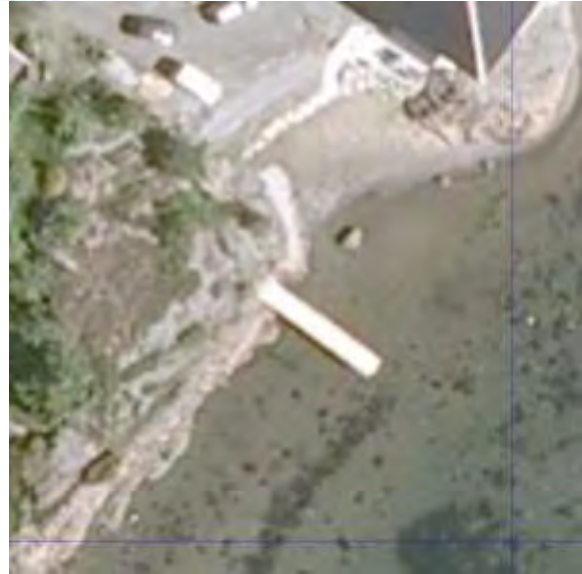
### 2 FORLENGET BRYGGE

ULOVLIG. SØKNADSPLIKTIG. TRENGER DISPENSASJON. ARBEID I SJØ SKAL VURDERES AV STATSFORVALTEREN

Vi har sammenholdt de kartunderlagene og fotodokumentasjonen som er tilgjengelig, og vi ser en betydelig forlengelse av brygga mellom 2005 og 2007. Hvor mye det utgjør i meter er vanskelig å anslå, men det må dreie seg om minst 2 meter.

2005. Sammenhold med stein i vannkant

2007

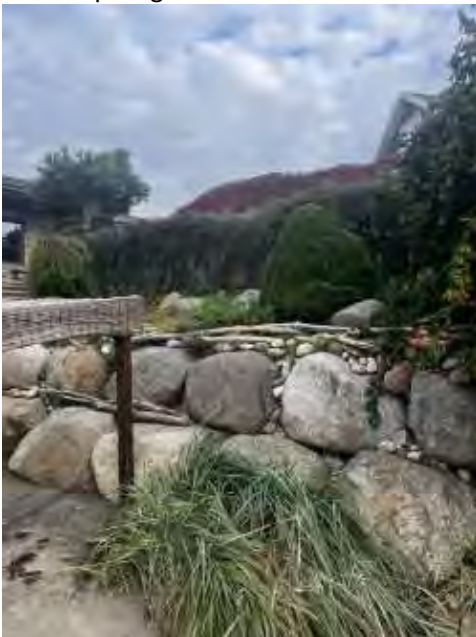
### 3 UTFYLLING OG BED LANGS STRAND OG PARKERING

ULOVLIG. SØKNADSPLIKTIG. TRENGER DISPENSASJON.

På ortofotos og skråfotos kan man se at det er etablert både utfylling med stor sten/ masseutjevning og beplantning sørvest for og langs strandarealene sør for boligen. Disse må ha vært etablert et sted mellom 2005 (tidspunkt for byggesøknad) og 2007, da tiltakene har kommet på skråfotos 2007 men er ikke til stede i byggesøknadstegninger eller på ortofoto fra 2005 (der man kan se grunnmuren under oppføring). Utfyllingene har foregått utenfor byggegrensen i dagens kommuneplan, men var også i strandsonen i 2005 og underlagt strenge regler og søknadspliktige.

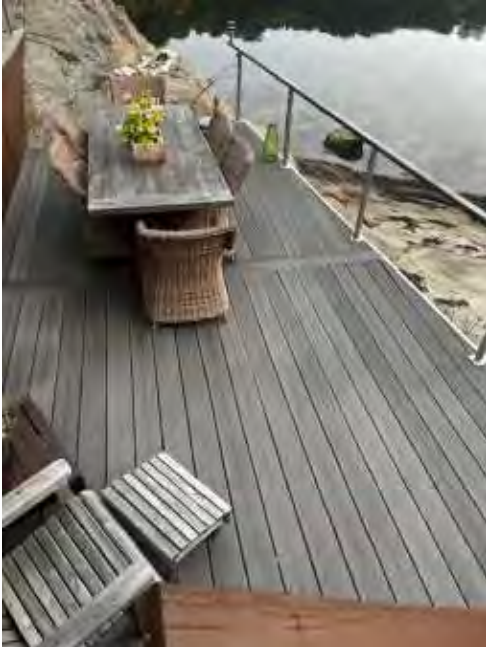
#### 4 TERRASSE PÅ SØRFASADE

ULOVLIG. SØKNADSPLIKTIG. TRENGER DISPENSASJON.

Det er etablert terrasse inntil og ut fra boligens sørfasade. Dette er konstruksjoner som delvis støttes av fyllmasse og stenfylling som i punkt nr 3, men også støpt støttemur (se punkt 5). Disse konstruksjonene ligger også utenfor byggegrensen i dagens kommuneplan, men også i strandsonen i 2005. Tiltakene var ikke tilstede på orto- og skråfotos i 2005, er delvis etablert i 2007 og ser ut til å være ferdig etablert i 2011.

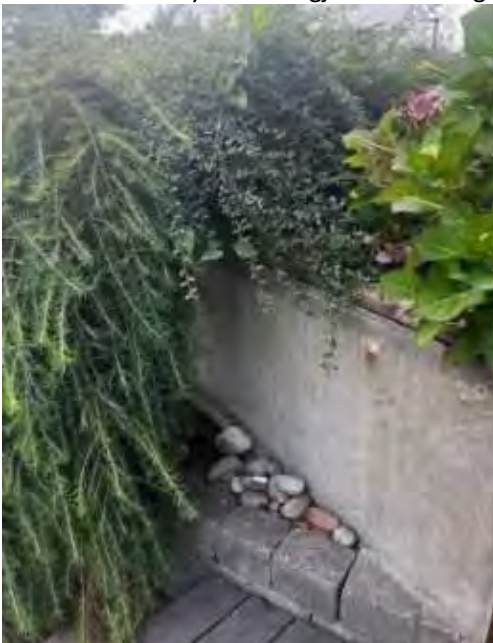
#### 5 STØTTEMUR VED TERRASSE

ULOVLIG. SØKNADSPLIKTIG. TRENGER DISPENSASJON.

I 2005 ser vi starten på oppfylling av støttemur sør for boligen med stor sten. Senere er dette igjenfylt og støttes av støpt støttemur som fundament for terrassen som kommer senere. Tiltaket ligger utenfor byggegrense og i strandsonen. Høyden over gjennomsnittlig planert terreng rundt bygningsdelen er mer enn 0,5 meter.

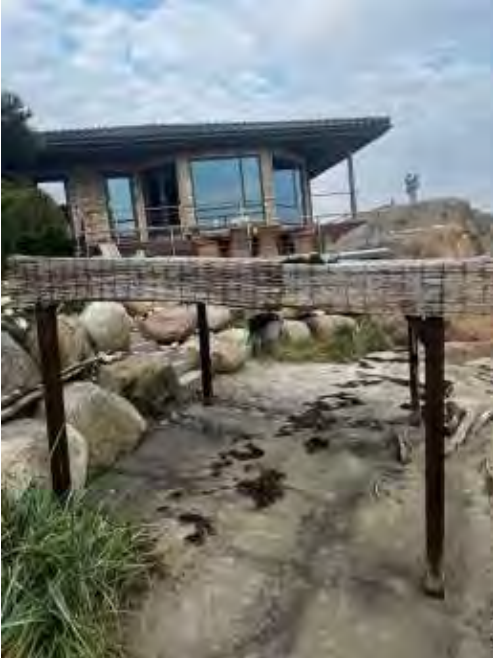
## 6 PERGOLA

Pergola på strandarealene sør på eiendommen er iht tiltakshaver satt opp av forrige eier, mellom 2011, da forrige eier kjøpte eiendommen, og da overdragelsen til nåværende eier skjedde i 2021. Dette er en lett konstruksjon, som tidligere ikke var overdekket og som nå er overdekket med en løs og lett flyttbar tekking. Selve pergolaen er allikevel som tiltak å regne, som omfattes av byggeforbudet i strandsonen/ 100metersbeltet.

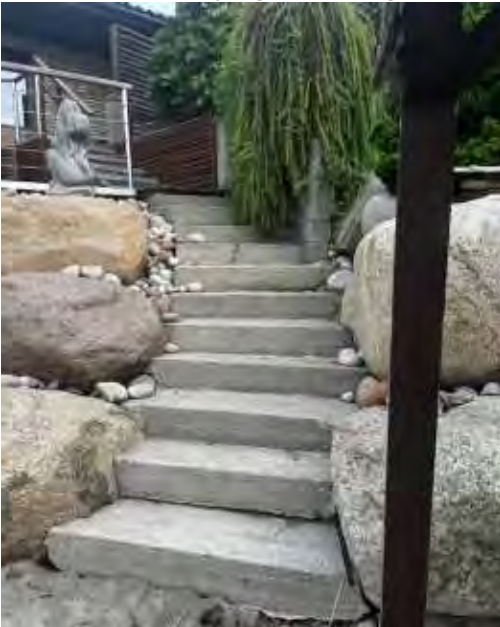
## 7 BETONGTRAPP SØR

Betongtrappen i sør bærer preg av alder, og vurderes å ha vært oppført tidlig i byggeperioden 2005 -. Den vises ikke på ortofoto fra 2005, der grunnmuren er under oppføring. Denne trappen vil være eneste adkomst til stranden sør for boligen, og, avhengig av videre behandling av søknad om å beholde plattingen i punkt 1, være eneste adkomst til den bryggen som har vært i området i lang tid. Dette er en støpt konstruksjon som må underlegges mer registrering før man klart kan definere om det er et søknadspliktig tiltak, men som inngrep i strandsonen vil det være overveiende sannsynlig at dette også vil kreve en søknad.

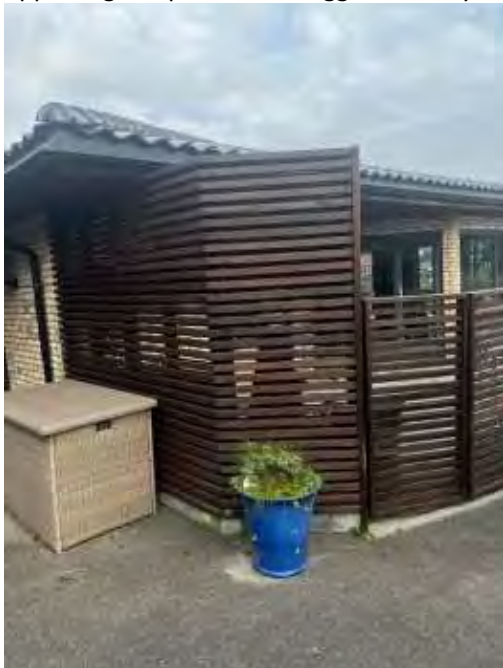
## 8 LEVEGG

Ut fra boligens sørvesthjørne er det oppført en levegg som skjermer deler av terrassen i punkt 4. Avhengig av vurderinger av det generelle byggeforbudet i strandsonen, og byggegrensen i kommuneplanens arealdel, er det mulig at denne leveggen kan unntas søknadsplikt. Det er derimot mer usikkert om den var fritatt fra søknadsplikt på oppføringstidspunktet. Leveggen er av nyere dato og synes først på fotos fra 2017.

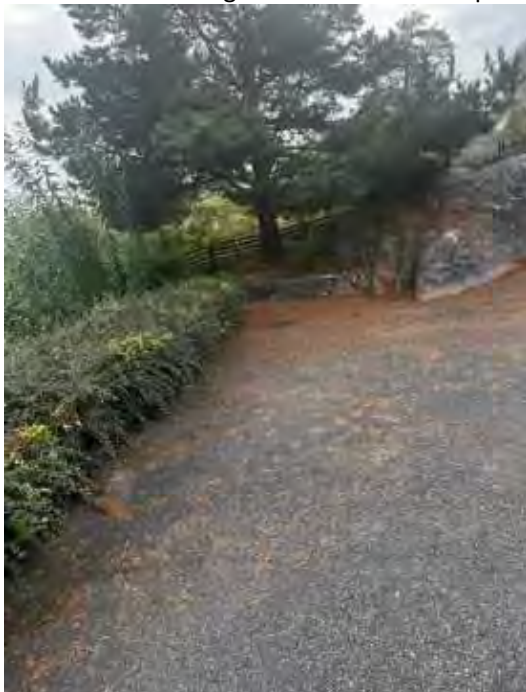
## 9 PARKERINGSPLASS

ULOVLIG. SØKNADSPLIKTIG. TRENGER DISPENSASJON.

På situasjonsplanen som ble levert inn sammen med byggesøknaden i 2005 vises det et hvitmarkert område som skal benyttes til adkomst og parkering. Imidlertid blir det tidlig opparbeidet og planert ut et større område mot sjøen (inn mot stenoppfyllingen og bedanlegget i punkt 3. Dette synes på skråfoto fra 2007 men ikke på ortofoto fra 2005. Dette området er også utenfor kommuneplanens byggegrense.

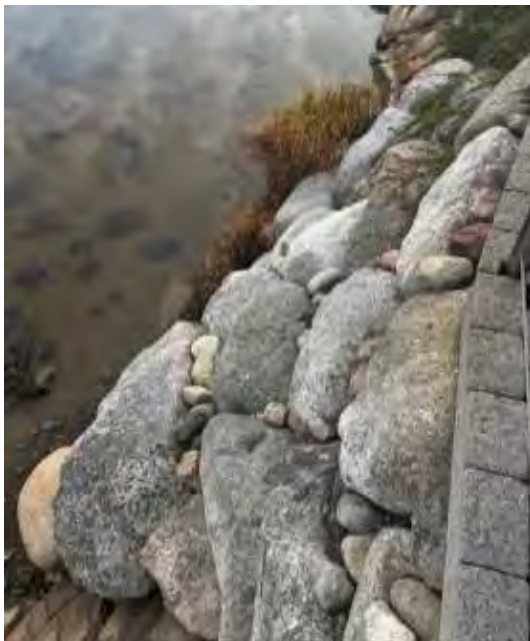
På ortofoto fra 2005 kan man se at en terreng-/ fjellkile ned mot vannet i øst er fylt opp av store stener. Dette har dannet grunnlaget for senere fundamentering av støttemur for gangvei på østsiden av boligen, over til nordsiden. Alle tiltak i strandsonen/ 100metersbeltet (som ikke er innenfor byggegrensen i kommuneplanen) er i utgangspunktet ulovlige, og avhengig av dispensasjon. I tillegg er utfylling i sjø avhengig av egen tillatelse fra Statsforvalteren. Det kan dokumenteres at denne stenfyllingen også ble gjort i sjø.

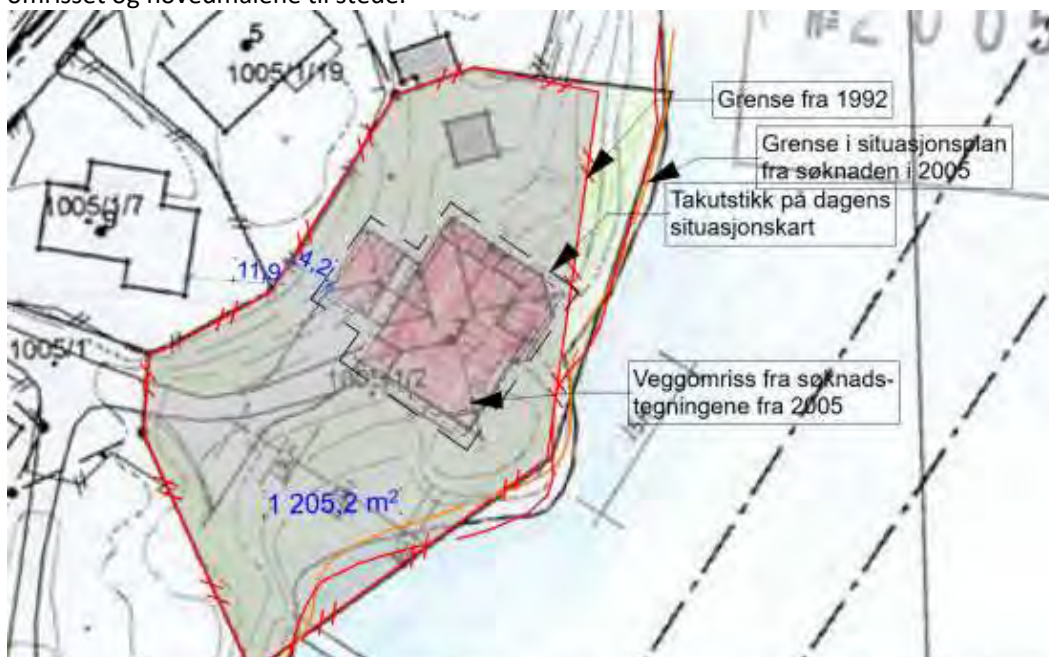
## 11 PLASSERING

Vi har gjort mye arbeid for å bestemme tiltakets plassering opp mot omsøkt plassering i byggesøknaden i 2005. På grunn av de forskjellige kvalitetene i underlaget, og med hjelp av kommunens geodataseksjon, vurderer vi at tiltakets plassering ikke avviker nevneverdig fra godkjent plassering. Det er imidlertid viktig å nevne at situasjonsplanen som fulgte byggesøknaden ikke viste et korrekt fotavtrykk av den boligen som ble søkt oppført. Imidlertid er det generelle omrisset og hovedmålene til stede.

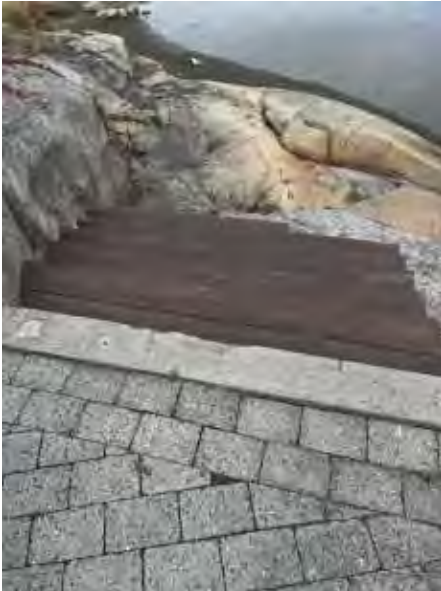
#### ULOVLIG. SØKNADSPLIKTIG. TRENGER DISPENSASJON

Mot stranden i nord, og delvis utenfor eiendomsgrensen, er det i tidsrommet mellom 2015 og 2017 etablert en støpt trapp fra eiendommen og ned på stranden. Dette er arbeider som ligger utenfor (feil side) av kommuneplanens byggegrense.

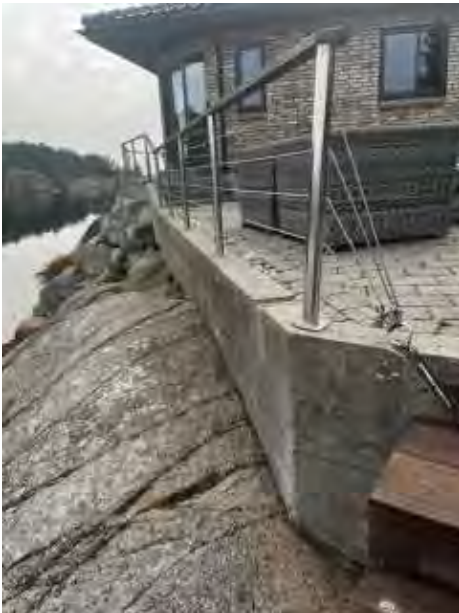
### 13 STØTTEMURER NORD, TERRASSER/ OPPBYGD PLATTING

#### ULOVLIG. SØKNADSPLIKTIG. TRENGER DISPENSASJON

Generelt rundt terrasse-/ plattingarealer nord for boligen er det støpte støttemurer som støtte for oppfylt terreng/ belegningsstein og som avgrensning av uteområdene for boligen. Uten prøvetaking er det vanskelig å si hvor mye terrenget er oppfylt i dette området, og om dette i seg selv er søknadspliktig. Men støttemurene rundt er søknadspliktige og avhengige av dispensasjon. Det vil videre være nødvendig med en kontroll mot de fastsatte eiendomsgrensene for å finne ut av om tiltakene holder seg innenfor eiendommen, men ut fra ortofotos kan det se ut til at tiltakene i hovedsak er innenfor. Tiltakene ligger delvis innenfor (riktig side) og utenfor (feil side) av kommuneplanens byggegrense, og i strandsonen. Tiltakene ser ut til å være oppført i samme tidsrom som trappen til stranden i nord.

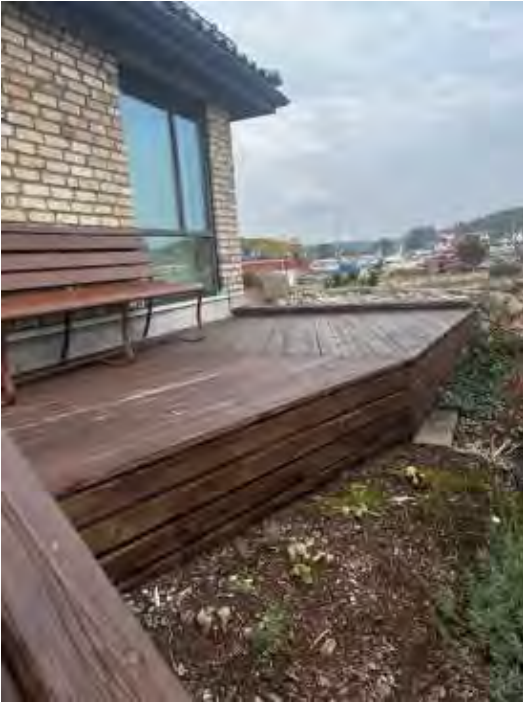
#### 14 TERRASSE ANNEKS

Sammenkoblet med terrassene/ plattingene nord for boligen, er det også oppført terrasse/ platting foran annekset (se punkt 15). Det er et trappearrangement som sammenbinder nivået ved boligens nordside og annekset, som ligger ca 1-1,5 meter høyere i terrenget med sitt OK gulvnivå. Terrassen/ plattingen/ trappen er bygget inntil annekset på sør, og østsiden.

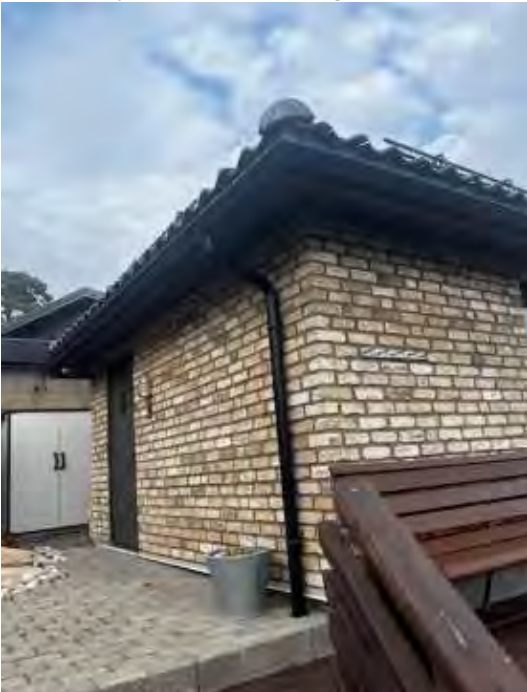
#### 15 ANNEKS

Det eksisterende uthuset på eiendommen ble ikke søkt revet. I tidsrommet 2005-2007 blir dette revet, og erstattet med dagens bygg, som er oppført og innredet som et annekset til beboelse. Vi finner ingen søknad om denne bruksendringen eller riving og gjenoppføring/ utvidelse av annekset. Annekset ligger innenfor byggegrensen i kommuneplanens arealdel, og er således ikke omfattet av byggeforbudet, men er allikevel søknadspliktig.

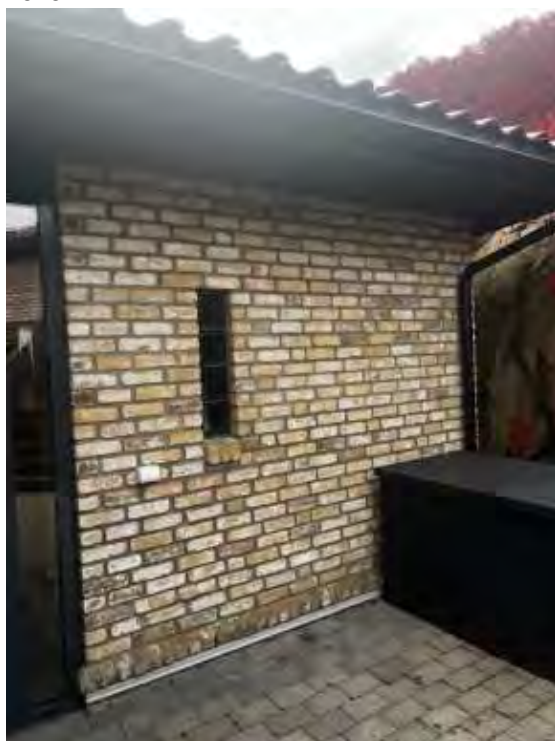
## 17 GARASJE

Den oppførte garasjen avviker fra garasjen som er omsøkt i 2005. Garasjen er siden søkt bruksendret til hoveddel for boligen, men med grunnlag i tegningene som forelå. Garasjen er nylig målt opp på nytt, og det viser seg at denne har yttermål lengde 7,5m mot søkt 7,0m, bredde i front 4m (som i søknadstegningene) men med vestveggen (mot terreng, nabo) skrånende slik at bakveggen (mot nord) er 2,9m bred. Dette gir et annet omriss. Vi må anta at dette også er arbeider som ble gjort sammen med oppføringen av boligen i perioden frem til søknad om ferdigattest i 2010.

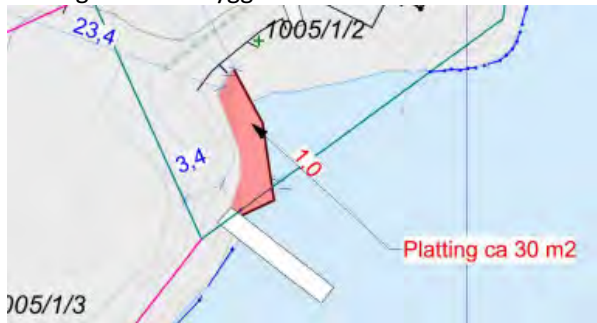
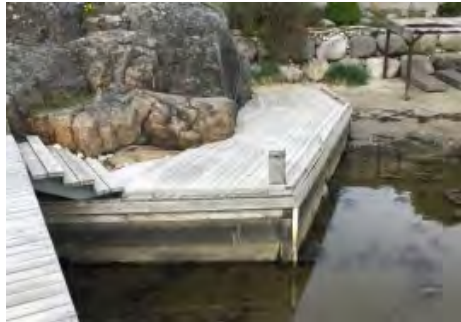
Kart og bilde av brygga:

På befaringen ble det konstatert at det var oppført en brygge, som ledet ut til en lovlig etablert hovedbrygge, på ca. 30 m<sup>2</sup>. Brygga var oppført en gang i perioden 2005-2008. Brygga var enten søknadspliktig eller meldepliktig etter dagjeldende plan- og bygningsloven av 1985 §§ 84 eller 86 a. Brygga ble oppført uten forutgående søknad/melding og byggetillatelse.

Dere valgte å søke om brygga 21.06.2024. Søknaden ble avslått 19.08.2024. Klagefristen har utløpt, uten at vi kan se å ha mottatt klage på vedtaket.

Brygga utgjør dermed en overtredelse etter plan- og bygningsloven § 32-1. Kommunen plikter å forfølge ulovligheter, og tiltak i strandsonen er øverst på prioriteringslisten.

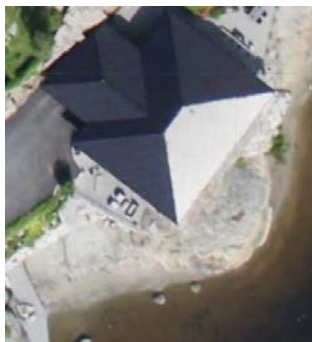
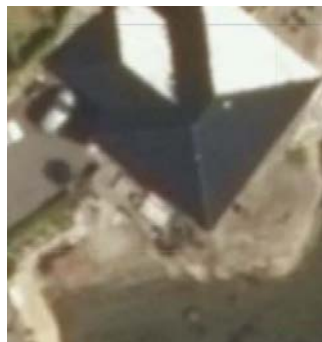
Det er oppført en pergola på stranden på eiendommen. Basert på historiske kart legges det til grunn at pergolaen er oppført en gang mellom 2011 og 2015.

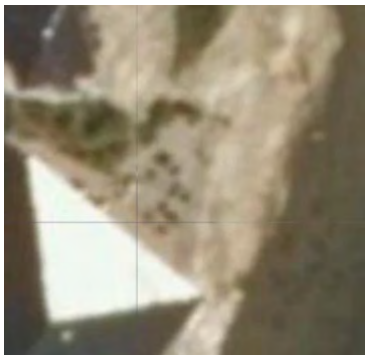
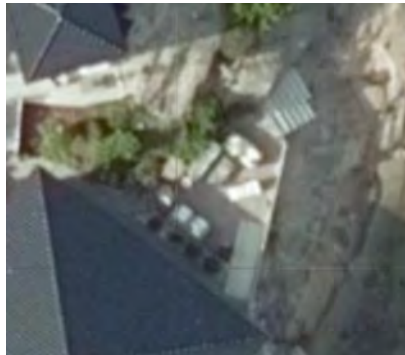
Det er usikkert når trappene mot nord ble oppført, men det legges til grunn at dette ble gjort i perioden 2015-2017:

Da trappene ble oppført var det kommunedelplan for Larvik by 2015-2027 som var gjeldende, se utklipp over i pkt. 5.2.1. Det var ikke åpnet opp for anleggelse av private trapper i strandsonen i kommunedelplan for Larvik by, og tiltaket var derfor avhengig av dispensasjon fra byggegrensen i kommunedelplanen. Tiltaket kan heller ikke eventuelt unntas søknadsplikt etter SAK10 § 4-1 da plasseringen er i strid med kommuneplanens arealdel.

Konklusjon: Det er ikke gitt tillatelse til tiltaket. Tiltaket er dermed ikke lovlig.

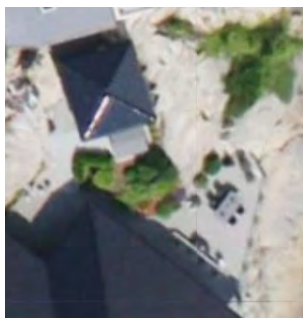
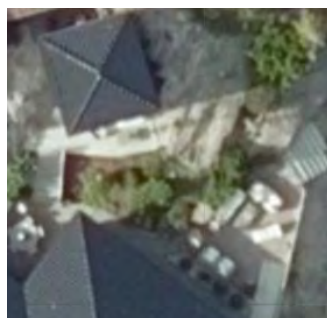
Det er usikkert når terrasser tilknyttet annekset er oppført, men i rapporten til Norsk Byggservice AS er det lagt til grunn at disse er oppført mellom 2015-2017.

Da terrassen ble oppført var det kommunedelplan for Larvik by 2015-2027 som var gjeldende, se utklipp over. Terrassen er anlagt innenfor byggegrense, og utløste derfor ikke behov for dispensasjon.

Hvorvidt terrassen var søknadspliktig beror på terrassens høyde over ferdig planert terreng. Dersom høyden er mer enn 0,5 meter over ferdig planert terreng er terrassen omfattet av tiltaksbegrepet i pbl. § 20-1. Er terrassen mindre enn 0,5 meter over ferdig planert terreng er tiltaket unntatt søknadsplikt. Se veiledningsplikt til SAK10 datert 01.04.2014-30.06.2015. Videre kan flere tiltak som er unntatt søknadsplikt kombinert utløse søknadsplikt.

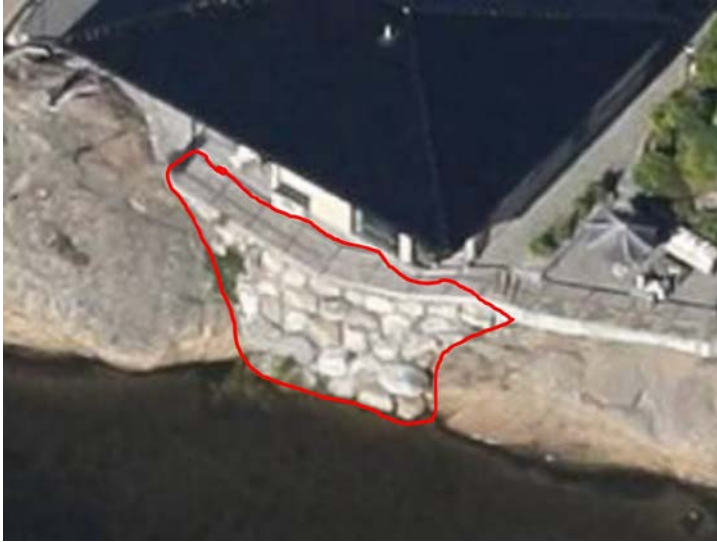
### 5.1.4 Terrengendringer pkt. 3 og 5 forts.

- Arealet vist med rødt, anses å være etablert i strid med tillatelsen.

- Fra Rambølls rapport:
  - «Terrengendringene (sørøst for boligen) som ble utført i sammenheng med søknaden om oppføring av boligen var søknadspliktige, og det skulle vært søkt om endring av gitt tillatelse»
- LKs foreløpige vurdering:
  - Vi vurderer at det er gjort terrengutfylling der hvor boligens nordøstre hjørne ligger, hvor det tidligere var en glove, men at denne oppfyllingen må anses lovlig i lys av husets godkjente plassering og fasadetegningene
  - Vi vurderer at oppfylling/steiner/støttemur og betongplattling langs med og utenfor eiendomsgrense mot sjøen i sørøstlig retning er utført i strid med tillatelsen og dermed er ulovlig.

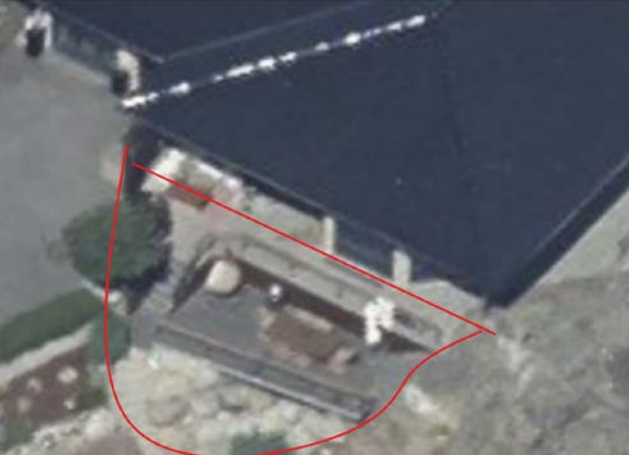
**Areal markert med rødt, er ulovlig**

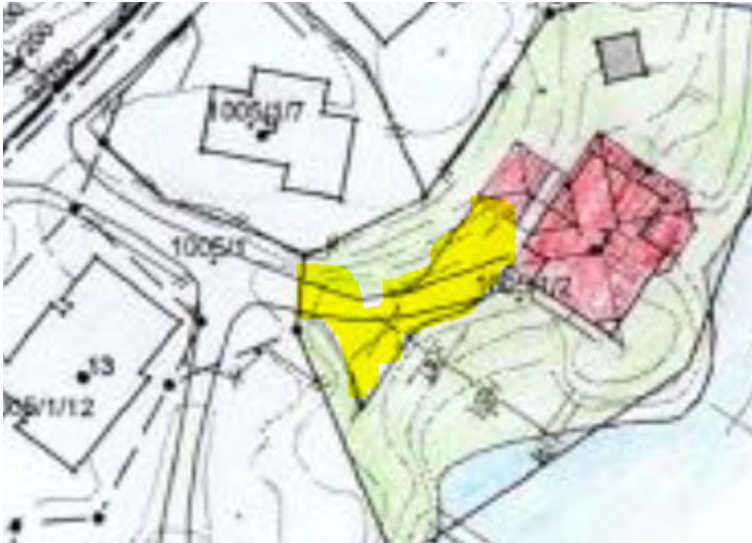
## Pkt. 5.1.6 Parkeringsplass/utvidet gårdsplass pkt. 9 forts.

- Fra Rambølls rapport:
  - «På situasjonskart som ble innsendt kommunen i 2005 er det avmerket et utvidet hvitt areal tilknyttet adkomstveg til eiendommen. ... Det er ikke gitt tillatelse til endringen (av parkerings- og gårdsplassområdet).
- LKs foreløpige vurdering:
  - Parkerings- og gårdsplassområdet avviker fra omsøkt og godkjent situasjon. Endringer er ulovlig.

Området markert med gult viser tillat parkerings- og gårdsplassområde. Området markert med rødt må tilbakeføres til opprinnelig terreng.

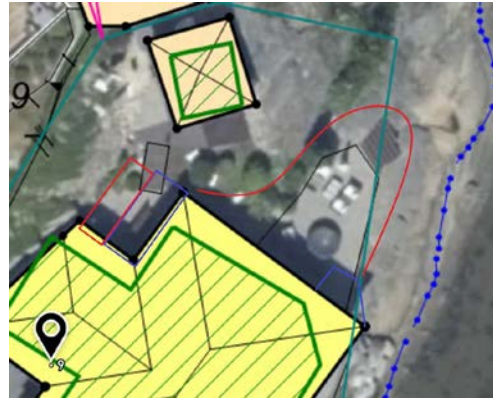
Arealet som er ulovlig markert rødt, arealet som er lovlig markert blått

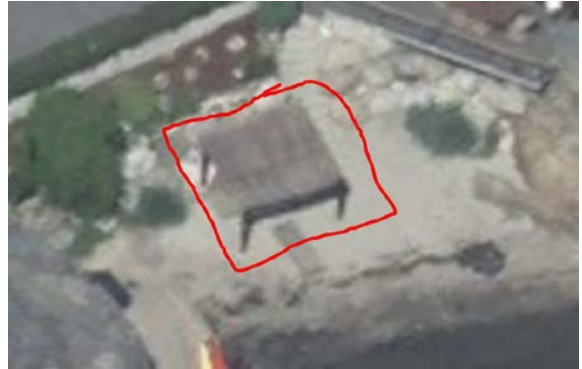
## 5.2.0 Pergola på strand pkt. 6

- Fra Rambølls rapport
  - «Det er oppført en pergola på stranden. Basert på historiske kart legges det til grunn at pergolaen er oppført en gang mellom 2011-2015. ... Kommuneplanen har angitt grense for strandsone i arealplankartet. Pergolaen oppføres innenfor strandsonen. ... Tiltaket var derfor avhengig av dispensasjon fra byggegrensen i kommuneplanen»
- LKs vurdering
  - Tiltaket var betinget av dispensasjon fra pbl. § 1-8 på oppføringstidspunktet. Tiltaket mangler tillatelse. Tiltaket er ulovlig.

Tidligere eier (selger) opplyser at pergolaen på stranden ikke er en pergola som er fastmontert. Dette en løs installasjon som selger benyttet om sommeren og tok inn i garasjen om vinteren. Pergolaen ble satt opp som en erstatning for parasoll etter parasollen de hadde, knakk i kraftig vindvær. Vi har ikke undersøkt konstruksjonen ved selvsyn p.t.

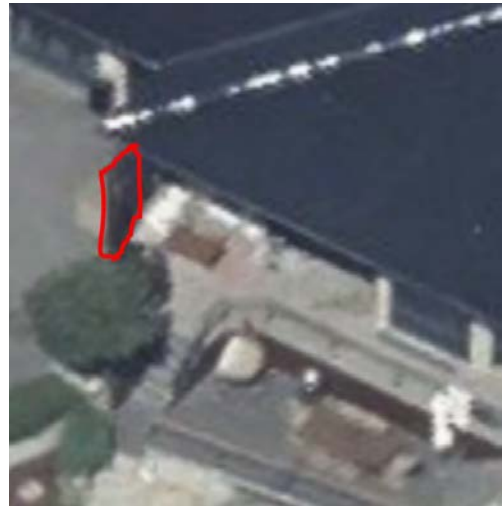
## Pkt. 5.2.1 Levegg i sørvest pkt. 8

- Fra Rambølls rapport:
  - «Det legges til grunn at leveggen ble oppført i 2017. ... Leveggen synes å være plassert i strid med byggegrensen.»
- LKs foreløpige vurdering
  - Leveggen er delvis oppført i strid med byggegrensen mot sjø etter pbl. § 1-8 og mangler dispensasjon. Den delen av leveggen som er oppført i strid med byggegrensen, er ulovlig.

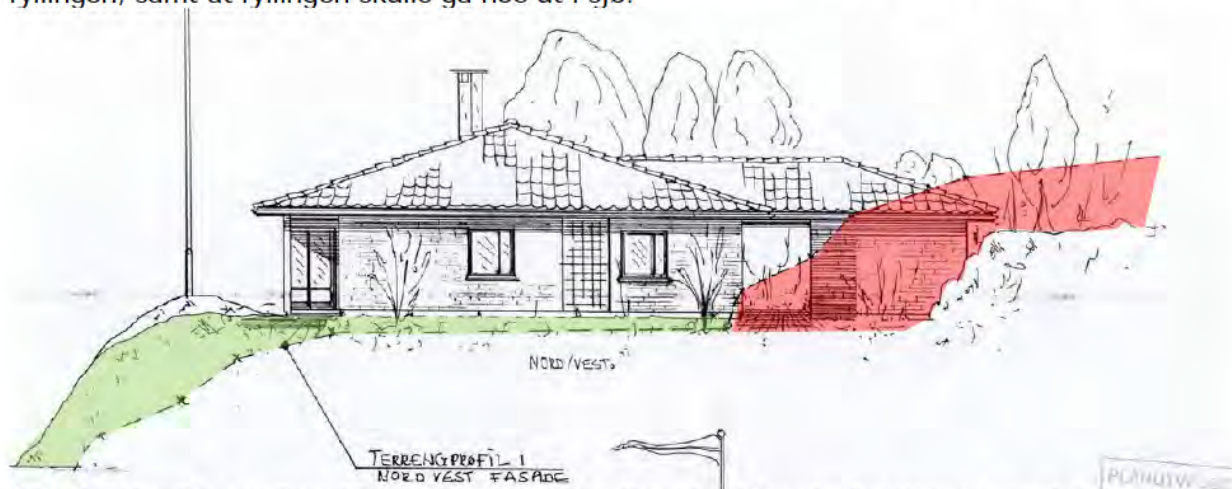
I den grad kommunen står ved at husets plassering må anses lovlig, mener vi tegningsgrunnlaget underbygger at hele fyllingen også må anses lovlig. Det vises til vedlegg E-4 som viser eksisterende terrengprofil (stiplet linje) og det som naturlig må fortolkes som ny terrengprofil i fasade som vender mot nordøst. Vi mener at grønnskavert fylling og rødskavert skjæring/sprenghing må anses godkjent. Etter vår oppfatning viser terrengprofilen at fyllingen også skulle trekkes ut i flukt med den svabergkollen som ligger sørvest for fyllingen, samt at fyllingen skulle gå noe ut i sjø.

Bilde 1 – Utsnitt av vedlegg E-4 med terrengprofiler 'i' nordvest-fasade. Tegningen er merket med feil himmelretning – tegningen viser fasade som vender mot nordøst.

4 som viser eksisterende terrengprofil (stiplet linje) og det som naturlig må fortolkes som ny terrengprofil i fasade som vender mot nordøst. Vi mener at grønnskavert fylling og rødskavert skjæring/sprengning må anses godkjent. Etter vår oppfatning viser terrengprofilen at fyllingen også skulle trekkes ut i flukt med den svabergkollen som ligger sørvest for fyllingen, samt at fyllingen skulle gå noe ut i sjø.»

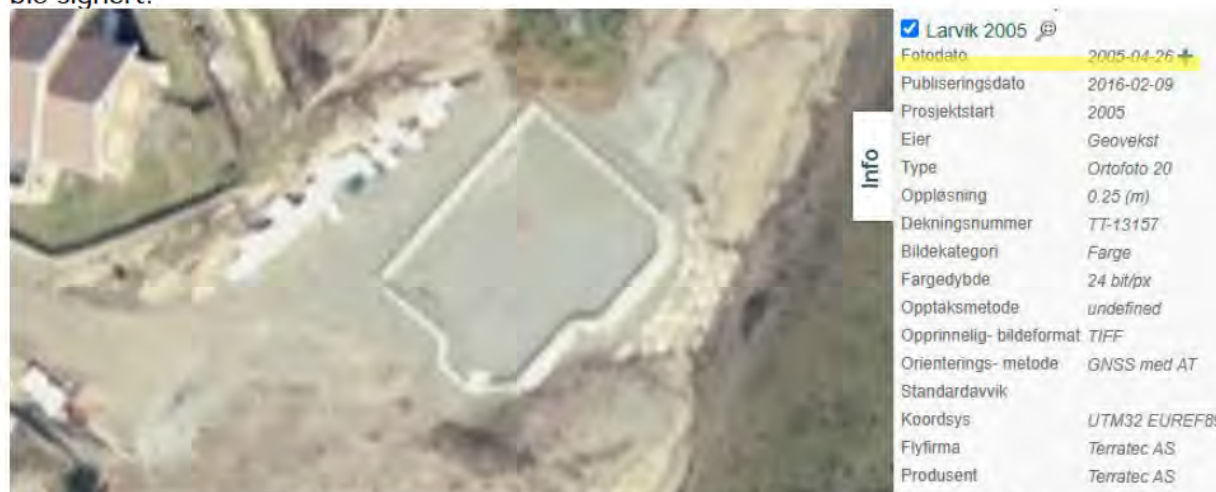
Kontrollerklæringen for ferdigattest er signert og datert 02.12.2005. Vi er ikke kjent med status på prosjektet denne datoen, men av flyfoto tatt 26.04.2005 kan vi se at hele fyllingen mot sørøst, utspredningen mot nordvest og grunnarbeidene for mur/terrasse/heller mot nordøst (5.1.9), var etablert allerede på dette tidspunktet, 7 måneder før kontrollerklæringen ble signert.

Bilde 4 – Skjermdump fra norgebilder.no med flyfoto av 26.04.2005.

Som nevnt under punkt 5.1.4 og vist på bilde 4 ble dette området opparbeidet i 2005 i forbindelse med det omsøkte og godkjente tiltaket. Mur og steinbelagt terrasse ble også plassert i samsvar med de grenselinjer som fulgte av tilgjengelig kartgrunnlag. Det tas forbehold om å supplere merknaden etter vi mottar dokumentene fra 1992.

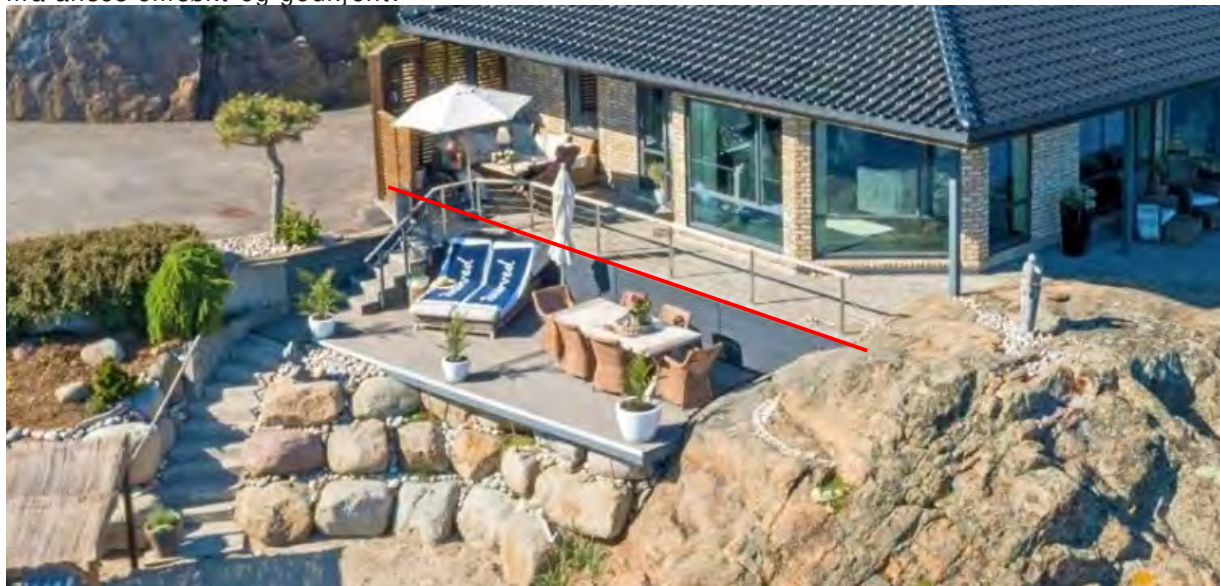
Etter vår oppfatning innebærer dette at det som ligger nordøst for den røde linjen på bilde 8 må anses omsøkt og godkjent.

Bilde 8 – Skjermdump av salgfoto fra 2019 med markering av skille mellom hva vi anser omsøkt og godkjent, og hva som må vurderes opp imot SAK03 § 5.

Vedlegg E-5 viste fasadetegninger fra sydøst og sydvest med stiplede linjer for eksisterende terrengprofiler og det som må forstås som nytt terreng 'i' fasadelinjene. Terrengprofil på sydøst-fasaden indikerer at terrenget fortsatte på samme nivå et stykke ut i sydvestlig retning langs fasadelivet. Fasadetegninger fra sydvest antyder at det skal legges heller et stykke ut fra fasaden, og situasjonsplanen indikerer at det skal etableres 'noe' utenfor takutstikket på sydvest-fasaden.

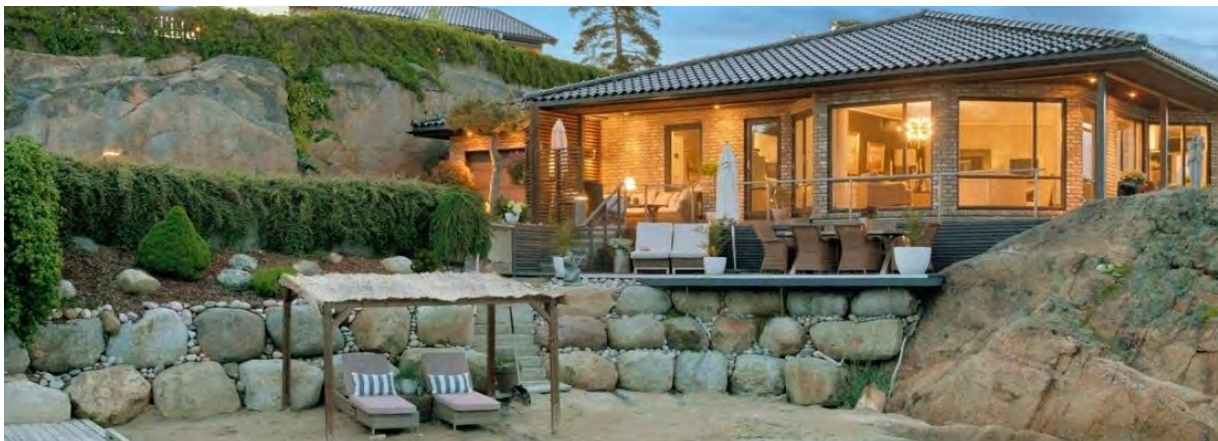
Bilde 9 – Skjermdump av salgsfoto fra 2019 som viser terrasseplattingen fra en flatere vinkel.

Plattingen ser ut til å være lagt flatt på eksisterende terreng i bakkant og støttet opp på steinene i fremkant.

steinhøyde langs eksisterende svaberg som understøttelse for den støttemuren som er etablert i den røde streken. Terrengsnitt A-A tilsier at fyllingens mektighet er under 1,0 meter på det høyeste. Dette ligger innenfor terrengendringer som var unntatt byggesaksbehandling etter SAK03 § 5 bokstav g.

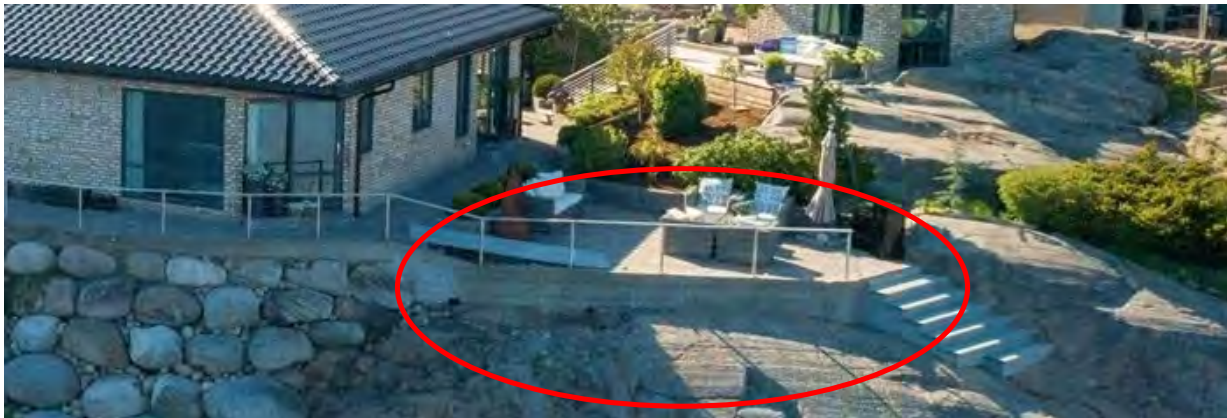
Bilde 9 – Skjermdump av salgsbilde fra 2019 som viser forstøttningsmur og belegningsstein ut fra fasade mot nordøst.

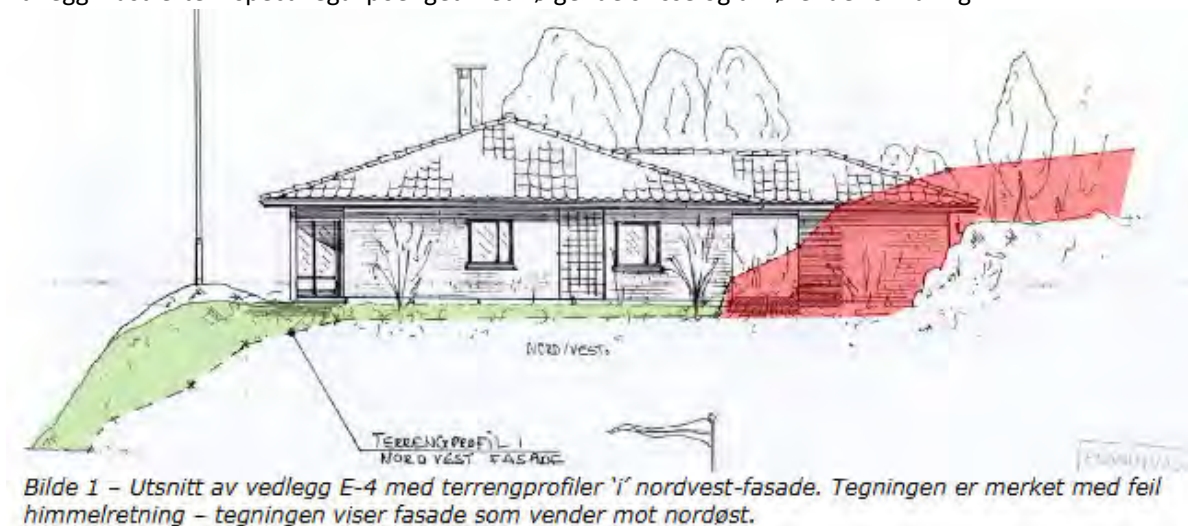
I tillegg illustrerte Inspect Legal poenget med følgende skisse og tilhørende forklaring:

Byggesak opprettholder standpunktet om at terrengutfylling under boligens nordøstre hjørne, begrenset ut til boligens takutstikk, hvor det tidligere var en glove, må anses lovlig. Selv om en oppfylling av dette området riktignok ikke var beskrevet i søknad eller vist på tegning, tilsier kotene på innsendt situasjonsplan og flyfoto fra 2002 og 2005 at det var nødvendig med terrengoppfylling av et visst omfang for å muliggjøre plasseringen av boligen, slik den var omsøkt og vist på tegningene.

Følgelig er vi uenig med Inspect Legal i at alt grønmarkert areal på figuren ovenfor, er en lovlig oppfylling. Det er særlig tre momenter som tilsier at dette er feil.

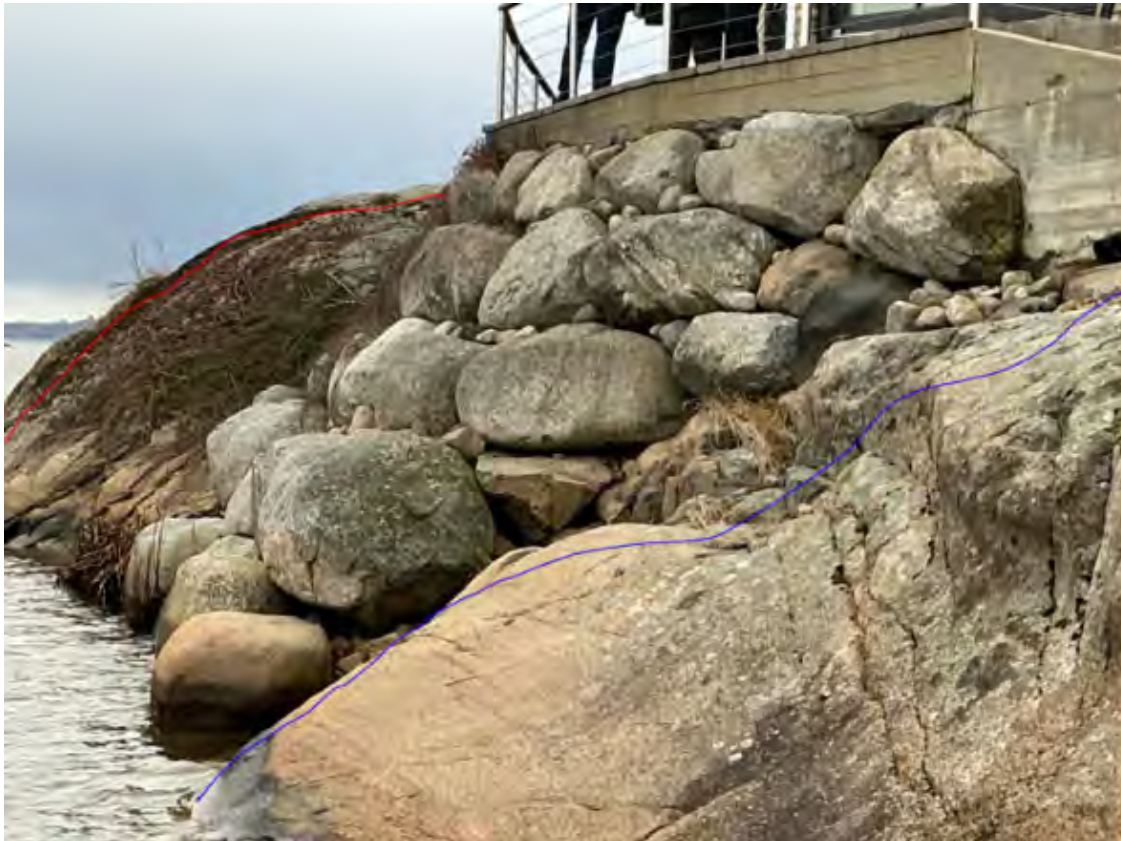
Dette underbygges av vår observasjon på befaringen, hvor vi kartla at den eksisterende fjellformasjon mot sjøen i det store og hele samsvarer med det grønmarkerte. For å vise dette har vi tegnet inn en blå og rød strek på et bilde tatt på befaringen. Den blå streken på bildet tilsvarer den stiplede streken på fasadetegningen og den røde streken tilsvarer den heltrukne streken på fasadetegningen.

Bilde fra befaringen tatt fra nord-øst mot sør-vest, med inntegnet blå og rød strek:

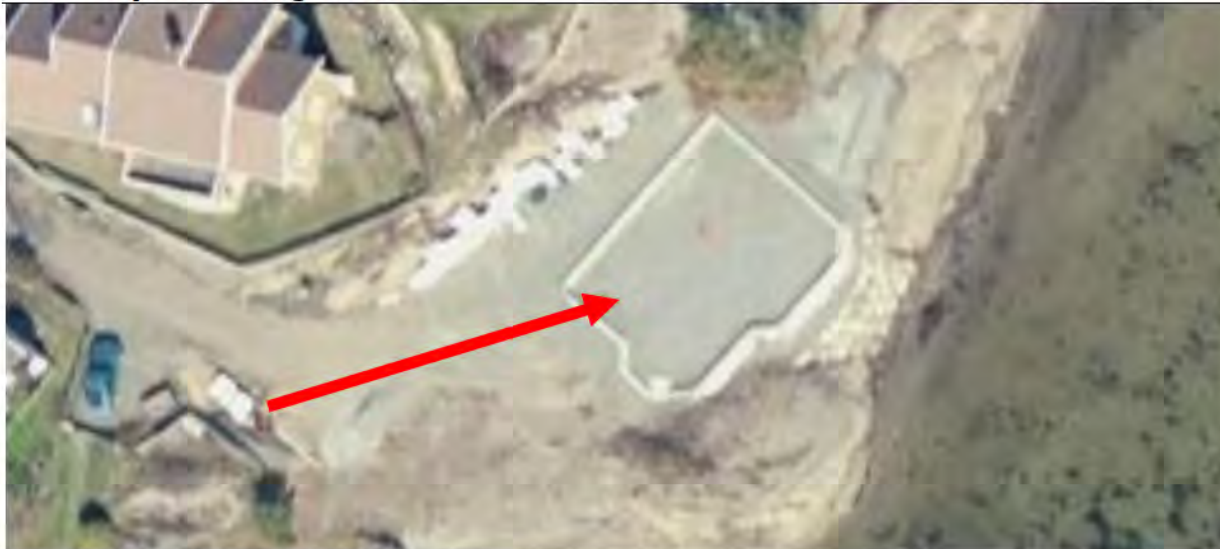
## 11. Feilplassering av hus

Kommunen har ansett plasseringen av tiltaket å være innenfor tillatte avvik.

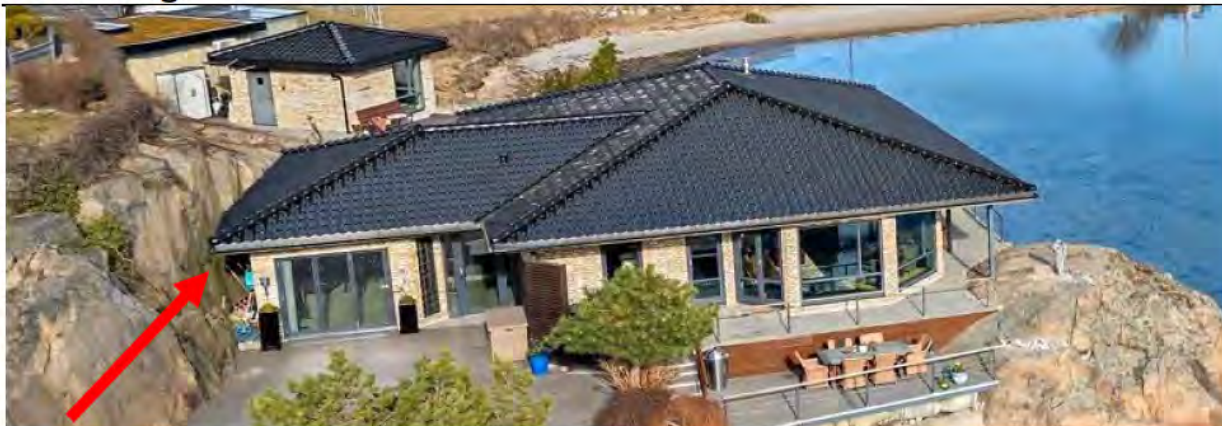
## 17. Garasje

Kommunen har ansett plasseringen av tiltaket å være innenfor tillatte avvik.

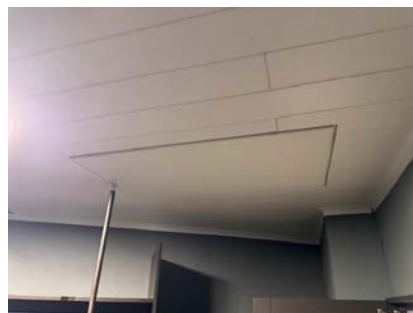
Takkonstruksjon fra byggeår. Besiktigelse ble utført fra loft. Tilkomst til loft fra nedfellbar loftstrapp i omkleddingsrom. God lufting. Det er også loft i sidebygning med tilkomst fra stue, den ble ikke besiktiget pga. manglende tilkomst.

omkleddingsrom

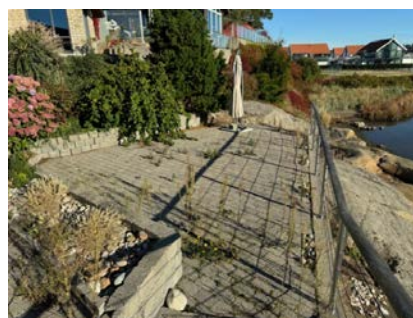
platting nord

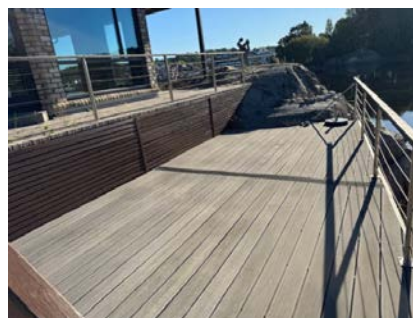
- Rekkverket er for lavt i forhold til dagens krav til rekkverkshøyder.
- Det er påvist andre avvik:

- Det må foretas tiltak for å lukke avviket.
- Det er ikke krav om utbedring av rekkverkshøyde opp til dagens forskriftskrav.

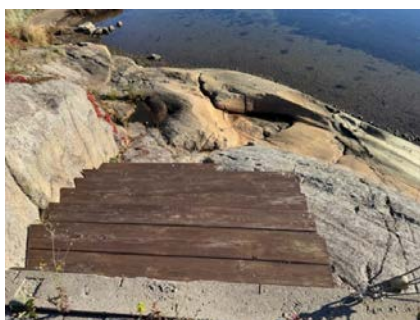
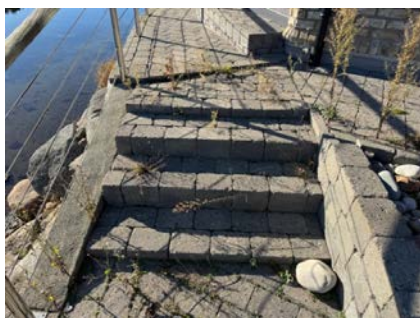
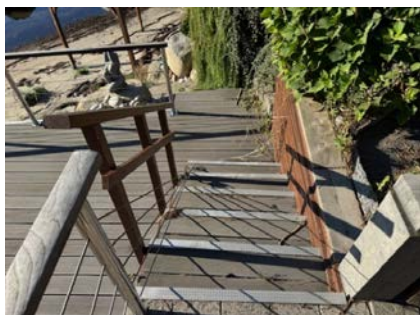
Trapp og rekkverk oppført i trekonstruksjoner og med belegningsstein. For det meste normal slitasje. Det må sies at betongtrapp ned til strand på sør fasade og trapp til offentlig badestrand på nord fasade ikke er byggemeldt.

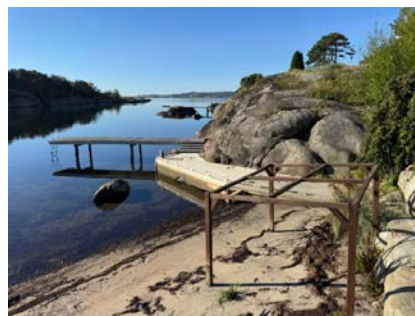
Det medfølger en brygge. Den er ikke besiktiget og det settes ingen TG på dette. Det må sies at brygge langs fjell ikke er byggemeldt (tidligere oppført). Utstikkende del av brygge er forlenget med 2-3 meter, det er ikke byggemeldt. Konsekvensen er at bryggen langs fjell må rives. Mest sannsynlig må også forlengelsen av brygge (ut i vannet) rives.

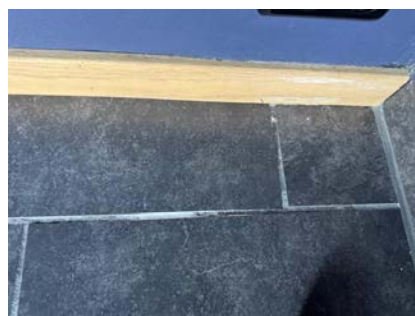
Sprekker i fuger i overgang ringmur/balkongdører/vinduer  
Noe saltutslag/kalk på gulv i soverom mot nordvest  
Merke på vegg i stue

salt/kalk på soverom

Utbedre sprekker i fuger  
Vedlikehold

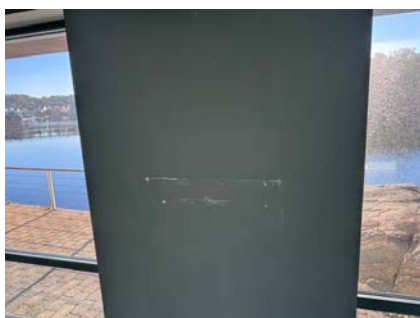
merke vegg stue

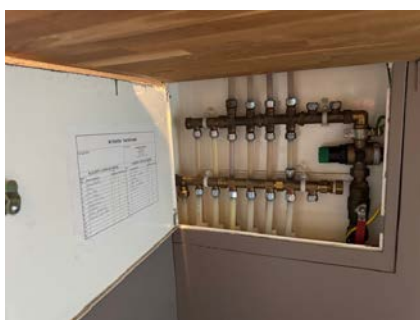
Det er montert plastrør og rør i rør system i boligen. Fordeler skap er plassert på vaskerom. Hovedkran er plassert i fordeler skap.

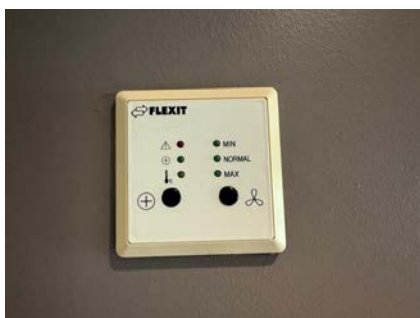
Ventilasjonsanlegg (Flexit VG 400) m/varmegjenvinning står plassert på loft og er fra byggeår. Styringspanel er plassert på vaskerom.

styringspanel

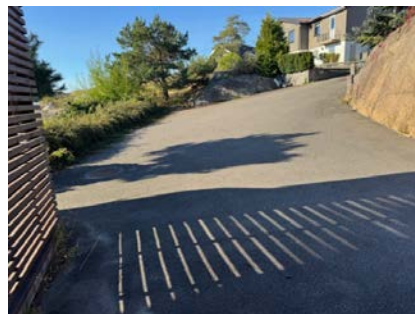
Skråning fra vest. Noe fall inn mot bygning. Overflatevann bør føres bort fra bygning på utsatte områder.

innkjøring

Overflatevann bør føres bort fra bygning på utsatte områder.
