Åkebergveien 34A, 0650 OSLO

**Unik toppleilighet med høy
WOW-faktor og herlig atmosfære!**

Tilstandsrapport

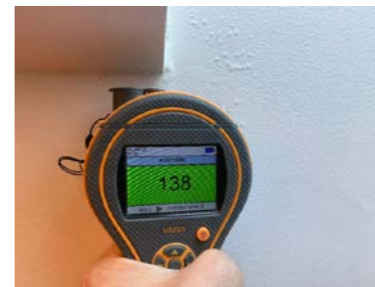
Det ble foretatt stikkprøvekontroll med Protimeter MMS3. Målingene viste ingen utslag utenfor normale verdier. Målingene gir kun en indikasjon og må ikke oppfattes som en garanti for baderommet. Byggteknisk forskrift (TEK17).

Lokale utbedringer og vedlikeholdsarbeid er påregnelig. Det anbefales at baderomsdøren og vinduet i baderommet behandles regelmessig med egnet våtromsmaling for å sikre tilstrekkelig fuktbeskyttelse og redusere risikoen for fuktskader.

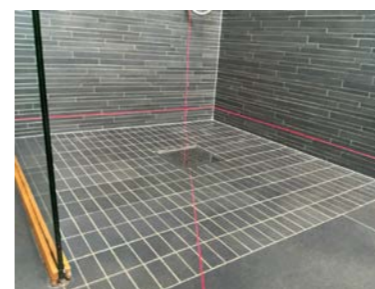
LOFT > BAD

- Til tross for avviket i fall/høydeforskjell til sluk, vil gulvet fortsatt kunne lede vann mot sluket, men med redusert effektivitet. Dette kan potensielt øke risikoen for vannansamling i enkelte områder av badet.

Fall på baderomsgulv er kontrollert med krysslaser.

Det bemerkes at utbedring av bom som et enkeltstående tiltak sjelden vil være økonomisk rasjonelt, da det ofte krever omfattende inngrep i konstruksjonen. Tiltaket vurderes derfor som begrenset til vedlikehold ved behov, og ikke som en anbefalt helhetlig utbedring. Bom kan føre til redusert vedheft, sprekke-dannelser og at flisene løsner over tid, særlig ved punktbelastning.

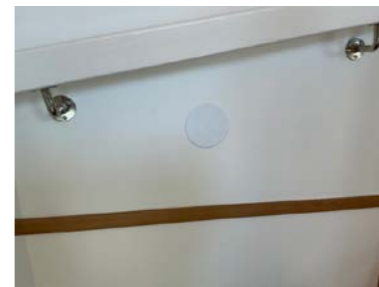
Hulltaking (73 mm.) er foretatt fra trapp i stue uten å påvise unormale forhold. Veggen er isolert noe som begrenser innsyn. Det er utført målinger, visuelt sett etter misfarging og lukt etter muggluk. Det er ikke avdekket misfarging eller merkbar fukt. Målingene gir kun et øyeblikksbilde av forholdene og kan endre seg med årstider, fukt- og temperaturforhold.

Hull ble plombert med plastlokk.

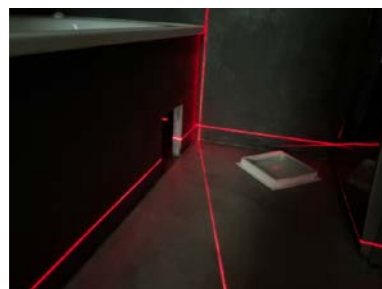
4. ETASJE > BAD

Fall på baderomsgulv er kontrollert med krysslaser.

For å få tilstandsgrad 0 eller 1 må baderomsgulvet utbedres. Til tross for avviket vil gulvet fortsatt kunne lede vann mot sluket, men med redusert effektivitet. Dette kan potensielt øke risikoen for vannansamling i enkelte områder av badet.

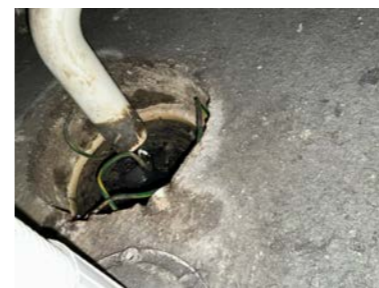
4. ETASJE > BAD

- Det er viktig å merke seg at levetiden til en membran varierer basert på kvalitet, installasjon og bruk. Eldre membraner kan bli sprø og sprekke opp, noe som fører til at de mister sin vanntettende funksjon. Dette kan resultere i vannlekkasjer gjennom vegger og gulv og fuktskader.

Kontroll av sluk

Overvåk tilstanden jevnlig. For å få tilstandsgrad 0 eller 1 må tettesjiktet skiftes ut, men tidspunktet for når dette er nødvendig er vanskelig å si noe om. Koble til jordingskabel til slukrist.

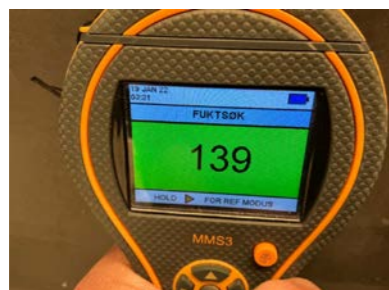
Det ble foretatt stikkprøvekontroll med Protimeter MMS3. Målingene viste ingen utslag utenfor normale verdier. Målingene gir kun en indikasjon og må ikke oppfattes som en garanti for baderommet.

Måling i treverk. Målinger er foretatt uten å påvise unormale forhold.

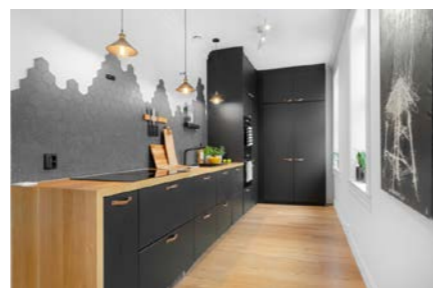
4. ETASJE > STUE/KJØKKEN

Kjøkkeninnredning type Ikea fra 2021 med sorte matte fronter, benkeplater i tre, sort oppvaskkum og integrerte hvitevarer. Fliser over benkeskap.

Oppvaskmaskin og kjølfrys ble ikke trukket frem ved befaring, og det er derfor ikke foretatt inspeksjon av tilstanden bak eller under disse enhetene. Ved bruk av fuktindikator ble det ikke påvist unormale verdier i utsatte soner på befaringsdagen.

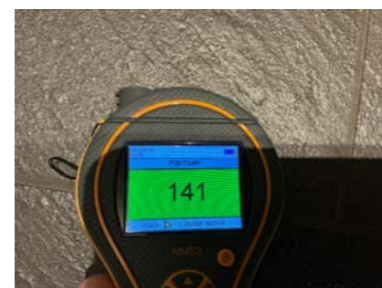
Ved bruk av fuktindikator ble det ikke påvist unormale verdier i utsatte soner på befaringsdagen.

Det anbefales å montere elektrisk avtrekksvifte. Videre bør det etableres drengåpning for å muliggjøre kontroll av eventuelle lekkasjer fra sisternen og dermed lukke avviket.
