Storgata 72, 2212 KONGSVINGER

**Pen og velholdt 3-roms leilighet i  
sentrumsnær bygård \* Ingen  
forkjøpsrett \*P-plass**

# Pen og velholdt 3-roms leilighet i sentrumsnær bygård \* Ingen forkjøpsrett \* P-plass

# Tilstandsrapport

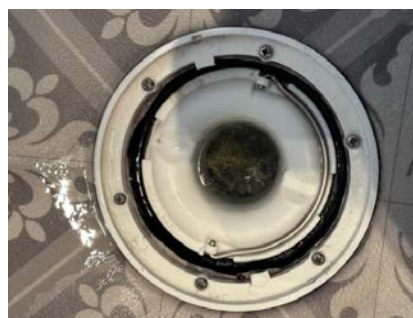
## 1 TG 1 Sluk, membran og tettesjikt

Plastsluk med klemring. Vinylbelegg på gulv (2014) og våtromsplater på vegger (2023).

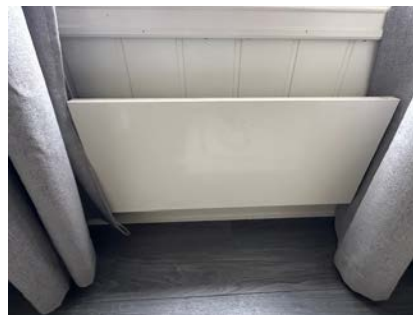
### TG 1 Andre installasjoner

Leiligheten har elektriske panelovner og elektrisk varmekabler i gulv på bad/vaskerom.
