Askeladdvegen 5, 2212 KONGSVINGER

**Velholdt og fin 3-roms leilighet i  
attraktivt område! Koselig balkong  
med fin utsikt \* God planløsning \*  
Parkering**

- Boligbygg med flere boenheter
- Askeladdvegen 5, 2212 KONGSVINGER
- KONGSVINGER kommune
- gnr. 49, bnr. 98
- Andelsnummer 11

Befaringsdato: 25.06.2024 Rapportdato: 02.07.2024 Oppdragsnr.: 21034-1216 Referansenummer: NC7514

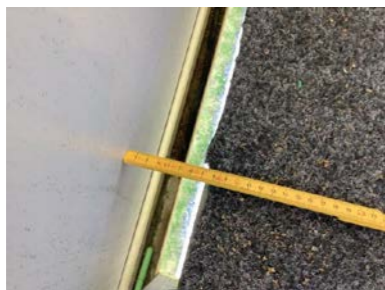
Det er mer enn 0,05 m avstand mellom dekkekant og rekkverk.

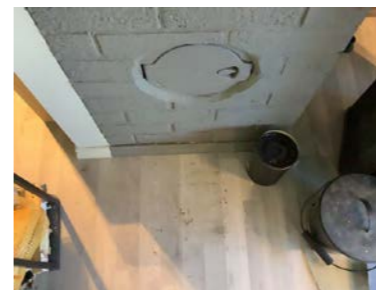
Det mangler ildfast plate på gulv under sotluke.

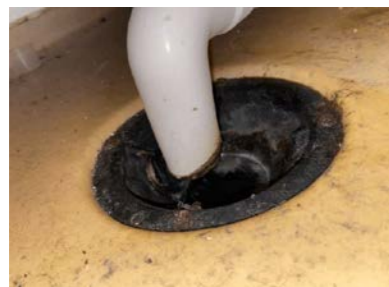
Tett dusjkabinett må benyttes til badet renoveres.

Plastsluk, og vinylbelegg er ført under slukets klemring.

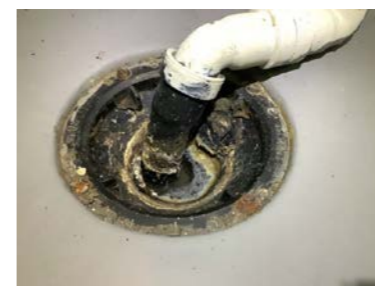
Vaskerommet vil fortsatt fungere som det står så lenge det ikke utsettes for vannpåkjenning.

Plastsluk, og vinylbelegg er ført under slukets klemring.

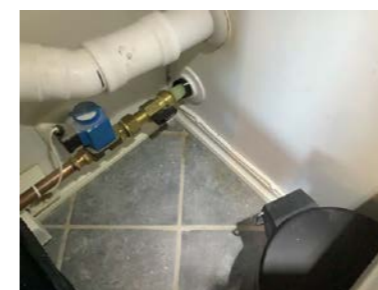
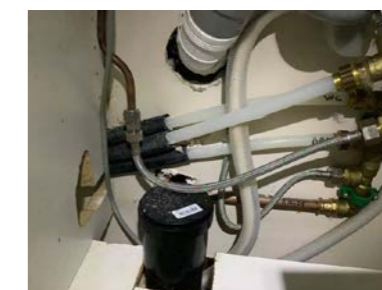
- Det er påvist at eventuelt lekkasjevann fra rør i rør system ikke ledes til sluk eller annen kompensereende løsning.
- Mer enn halvparten av forventet brukstid er passert på innvendige vannledninger.
- Det mangler tettemuffer i enden av varerør på rør-i-rør-system.

Aldersavviket gjelder kobberrørene.

Lekkasjevann fra rør i rør systemet ledes ikke til sluk eller annen kompensereende løsning. Det mangler tettemuffer i enden av varerør.

- Det må monteres tettemuffer i enden av varerørene.
- I forbindelse med oppgradering av våtrom vil det være naturlig med utskifting av rør.
- Det bør foretas tiltak på anlegget som sikrer bedre løsning på eventuelt lekkasjevann fra rør i rør system.

Dette kan være ved å montere lekkasjesikring i enden av varerør på toalettrom.

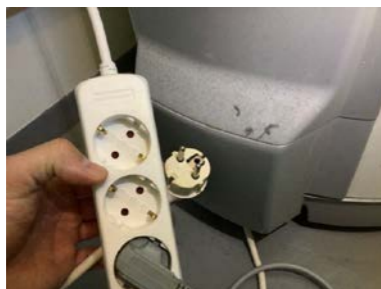
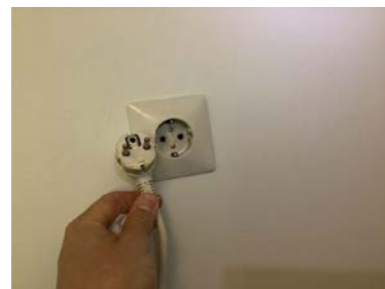
Utilfredsstillende el-tilkobling iht. gjeldende forskrift.

- Det bør etableres tilfredsstillende el-tilkobling etter gjeldende forskrift.
