Flott 2-roms endeleilighet med romslig veranda vendt mot sør | Garasjeplass | Ingen dokumentavgift.

Andelsleilighet
Koglehaugen 7
5710 Skulestadmo

Boligens tekniske tilstand:

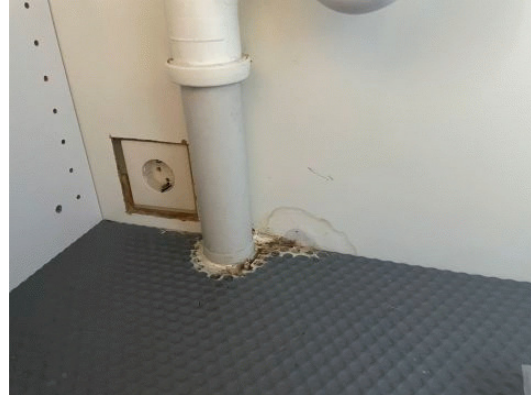
Det er registrert inntørka fukt skjolder i kjøkkenskrog ved avløpsinstallasjonen.

Merknader: Inntørka fukt skjolder i kjøkkenskrog.

Årsak: Fuktskjolder kan vere forårsaka av tidlegare lekkasje frå avløpsinstallasjonen.

Risiko: Det kan ikkje utelukkast at det førekjem mindre lekkasjar eller fuktpåverknad over tid.

Konsekvens: Ved vedvarande fuktpåverknad kan det oppstå skade på kjøkkeninnreiing og tilgrensande bygningsdelar.

Det vart ikkje registrert lekkasje ved funksjonstest. Årsaka til skjoldene er ikkje kjend, men det kan tyde på ein tidlegare lekkasje. Ettersøring av avløp samt jamnleg kontroll av området vert anbefalt.
