# Koselig hytte, meget solrikt beliggende med vid og vakker utsikt. Fristende turterreng.

Befaringsdato: 12.02.2025

# Tilstandsrapport

## FRITIDSBOLIG

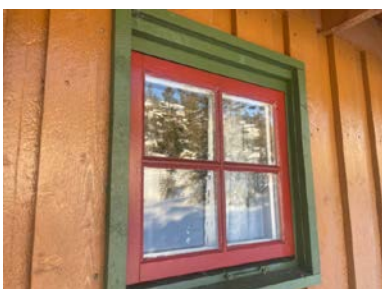
### Vurdering av avvik:

- Det er påvist avvik rundt innsettsdetaljer.

- Det bør gjøres tiltak for å lukke avviket.

Beslag på vannbrett må etableres.
