Om eiendommen

Befaringsdato: 12.02.2025

Tilstandsrapport

FRITIDSBOLIG

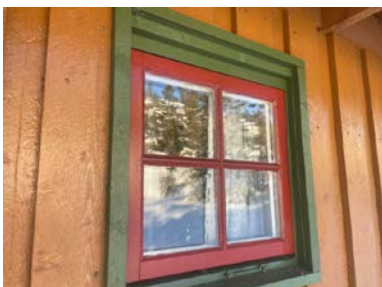
- Det er påvist avvik rundt innsetningsdetaljer.

- Det bør gjøres tiltak for å lukke avviket.

Beslag på vannbrett må etableres.

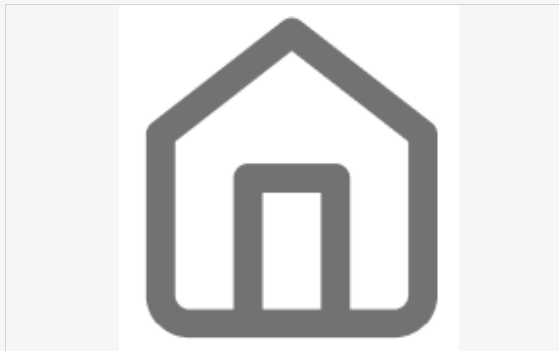
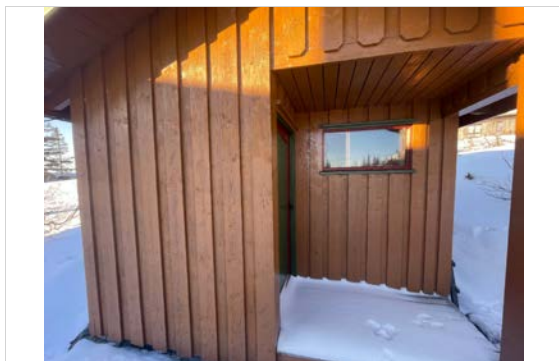
Uthus med boder og badstue. Uthuset er fundamentert på punktfundament av lecablokker eller tilsvarende. Yttervegger med reisverk i treverk og stående trepanel av type tommermannspanel. Takkonstruksjon av sperrer. Taktekke med pappshingel. Boder/lager er uisolert.

Bygget er ikke tilstandsvurdert ihht Forskrift til avhendingslova og NS3600. Dette er kun en enkel beskrivelse.
