Stuajordet 311, 5262 ARNATVEIT

**Nydelig familiebolig i bilfritt tun |  
Carport m/ el-bil lader | Utsikt og  
solrikt | Svært barnevennlig**

# Tilstandsrapport

## TOMANNSBOLIG

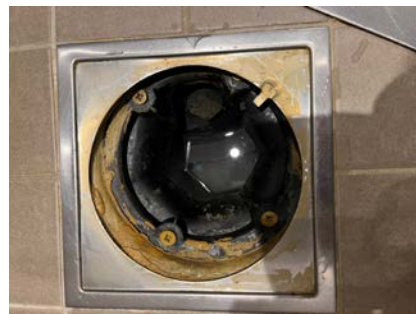
## 1 ETASJE > BAD

### 1 TG 2 Sanitærutstyr og innredning

- Det er ikke påvist tilfredsstillende løsning for å synliggjøre lekkasje fra innebygget sistene.

- Det må gjøres tiltak for å lukke avviket.

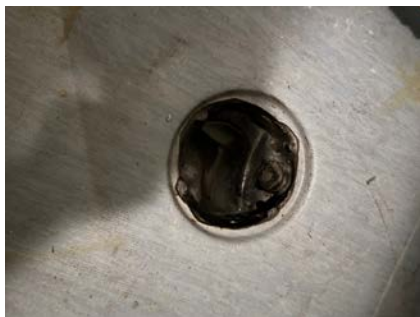
## 1 ETASJE > VASKEROM

Vaskerom med belegg på gulv og malte plater på vegg og i himling. Noe fukt opptrekk i ende ved på plater. Eldre sluk med utett overgang til belegg. Målbart fall og god terskel. Utett gjennomføring på vegg. Mekanisk avtrekk, opplegg for vaskemaskin og utslagsvask

### TG 1 Tilliggende konstruksjoner våtrom
