Austerbygdvegen 52B, 8657 MOSJØEN

**Moderne 3-roms selveierleilighet
med terrasse, garasjeplass og
sentral beliggenhet i Mosjøen.**

Tilstandsrapport

3-ROMS SELVEIERLEILIGHET

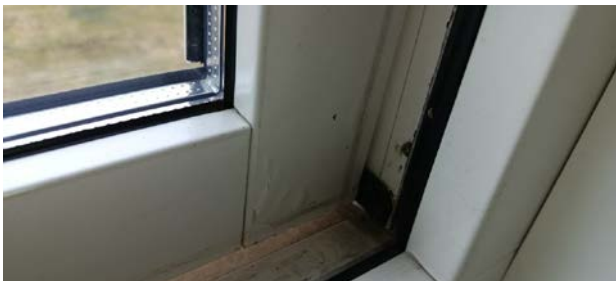
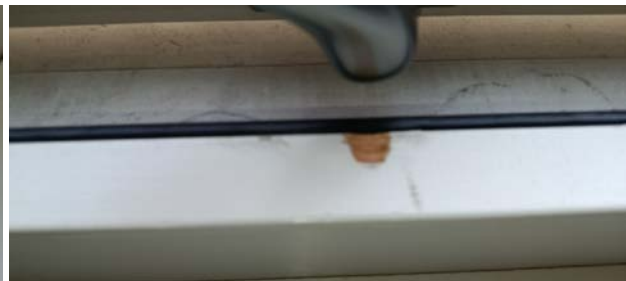
Vurdering av avvik:

- Det er avvik:

Det er fuktsvell i hjørnet av glassrammen på soveromsvinduet, og vinduet tar i karm ved åpning og lukking.

- Tiltak:

Vinduet bør justeres slik at det ikke tar i karm ved åpning og lukking, og fuktsvell i hjørnet av glassrammen bør utbedres. Dersom tiltak ikke gjennomføres, kan det føre til ytterligere skade på vinduet, redusert funksjon og økt risiko for råte.

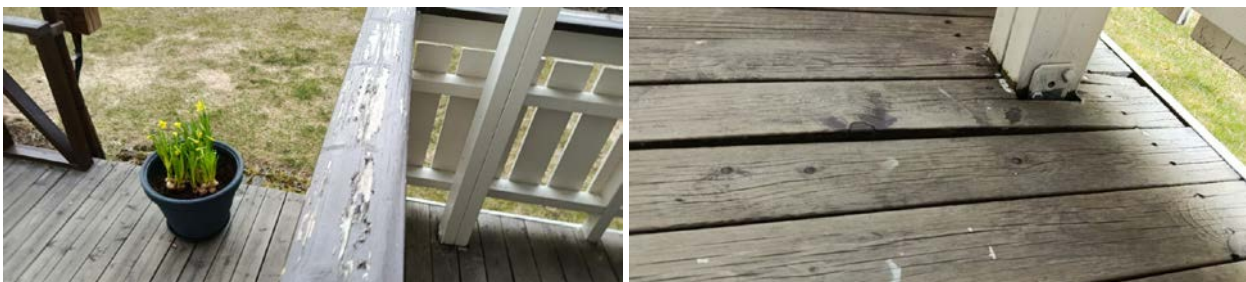
TG 2 Balkonger, terrasser og rom under balkonger

Vurdering av avvik:

Rekkverket og terrassedekket bør vedlikeholdes og overflatebehandles for å hindre videre forringelse og redusere risikoen for råte og skader på konstruksjonen.

Ujevnheter rundt søylen bør utbedres.

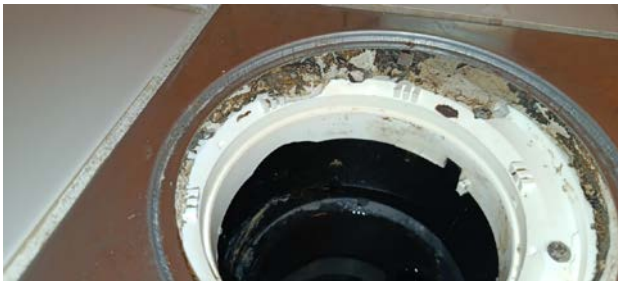
Sanitærutstyr og innredning

Vurdering av avvik:

- Det er ikke påvist tilfredsstillende løsning for å synliggjøre lekkasje fra innebygget systerne.

- Ved implementering av innebygget systerne var det ikke krav om lekkasjesikring, konstruksjonen bør jevnlig observeres.

Det bør etableres en løsning som gjør det mulig å oppdage eventuelle lekkasjer fra den innebygde sisternen. Manglende synliggjøring av lekkasjer kan føre til skjulte vannskader og påfølgende kostnader for utbedring.

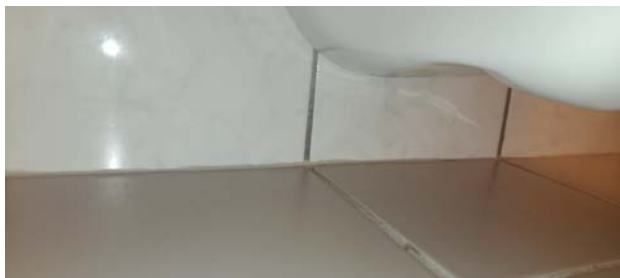
TG 1 Ventilasjon

Det er avtrekk med elektrisk styrt vifte.
Tilluft via luftespalte under dørrbladet.

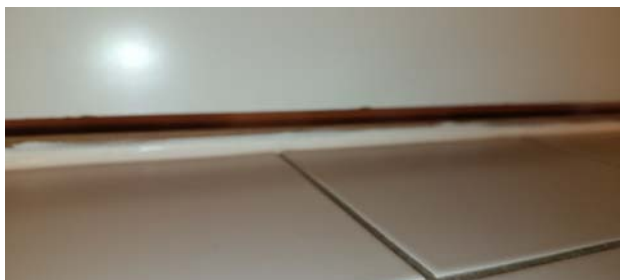
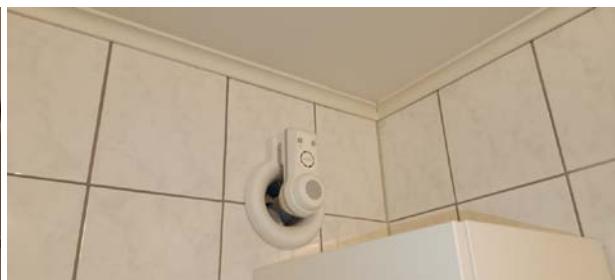
TG 0 Tilliggende konstruksjoner våtrom

Hulltaking ble utført mot våtsone fra tilliggende soverom.
Det ble ikke registrert forhøyede fuktverdier, og måleresultatet ble ikke synlig på fuktmåleren. Dette vil si at trevirket inneholder mindre enn 8% fuktighet.
Generelt bør ikke fuktigheten i trevirket ligge høyere enn 15%.
