St. Hanshaugen 26 A, 2413 ELVERUM

**Lys og pen 2-roms hjørneleilighet  
fra 2006. Solrik uteplass på 18m<sup>2</sup>  
mot sydvest. Garasjeplass med  
lader, bod og heis. IN-ordning!**

| Tilstandsrapport ..... | 43 |

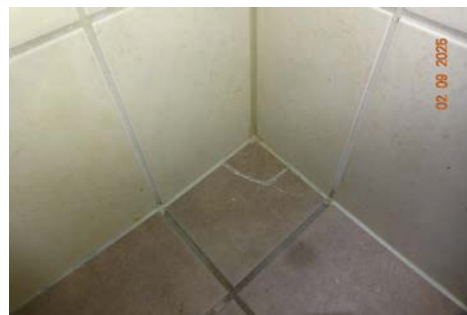
- Det er påvist at høydeforskjell fra topp slukrist til gulv/synlig topp membran ved dørterskel er mindre enn 25 mm.
- Det er påvist avvik i fallforhold til sluk i forhold til krav i forskrift på byggetidspunktet.

Det er påvist sprekk i gulvflis i dusjsonen.

- Til tross for avviket i fall/høydeforskjell til sluk, vil gulvet fortsatt kunne lede vann mot sluket, men med redusert effektivitet. Dette kan potensielt øke risikoen for vannansamling i enkelte områder av badet.

Kostnadsestimat gjelder utskifting av gulvflis.

**Kostnadsestimat: Under 10 000**

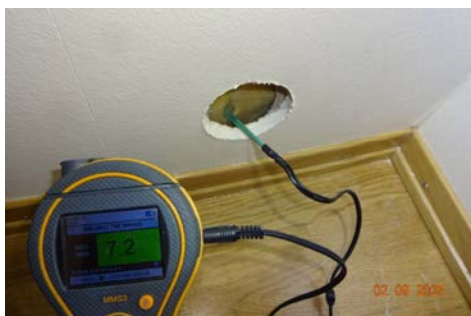
### ! TG 1 Tilliggende konstruksjoner våtrom

Hulltaking er foretatt nederst på delevegg mot våtsonen. Ved bruk av fuktmåler ble det ikke registrert unormale verdier.

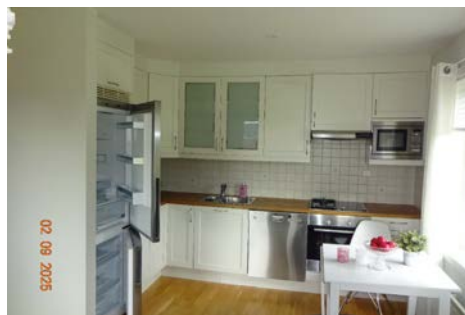
\* Kjøkken > Leiligheten i 1. etasje > Stue/kjøkken > Overflater og innredning: Det er påvist andre avvik: Slitt benkeplate.

Kjøkkeninnredning med heltre benkeplate, over og underskap, fliser i benkerygg, speil fronter, del med glassdører, opplegg for oppvaskmaskin, ettgreps blandebatteri og to rustfrie kummer. Integrert gasstopp, micro og stekeovn.

## Vurdering av avvik:

- Det må foretas tiltak for å lukke avviket.

**Kostnadsestimat: Under 10 000**
