Soria-Moria 30, 3660 RJUKAN

**Tradisjonell, laftet hytte med
atteraktiv beliggenhet og kort vei
til skiløyper - Gua 121 m²**

Tilstandsrapport

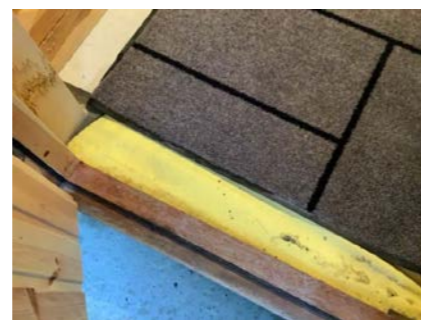
TG 2 Pipe og ildsted

Boligen har isolert stålpipes og vedovn.

Tilkobling av ovn til frikslufrør må vurderes.
Frisklufrør må sikres med rist.

Kostnadsestimat: Under 10 000
