Soria-Moria 30, 3660 RJUKAN

**Tradisjonell, laftet hytte med  
atteraktiv beliggenhet og kort vei  
til skiløyper - Gua 121 m2 - ski  
inn/ut**

# Tilstandsrapport

## FRITIDSBOLIG

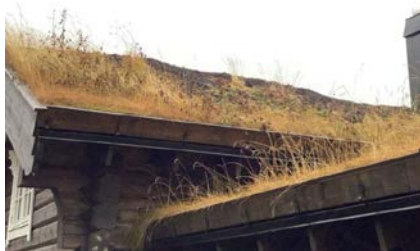
### TG 1 Nedløp og beslag

Skjulte renner i takkonstruksjonen med nedløp av stål.

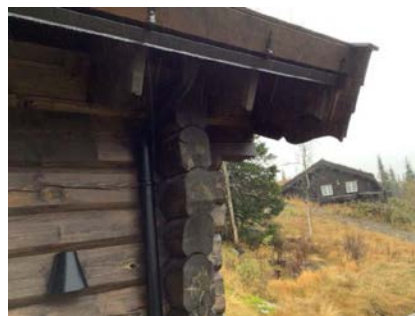
### TG 1 Veggkonstruksjon

Veggene har tømmerkonstruksjon.

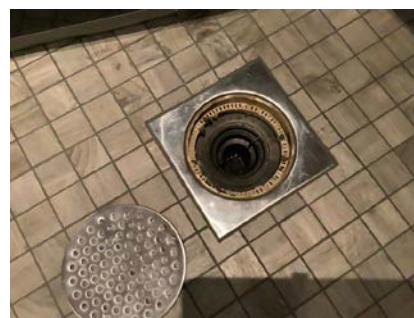
### ! TG 1 Sanitærutstyr og innredning

Rommet har innredning med nedfelt servant, toalett, dusjvegger/hjørne og opplegg for vaskemaskin.

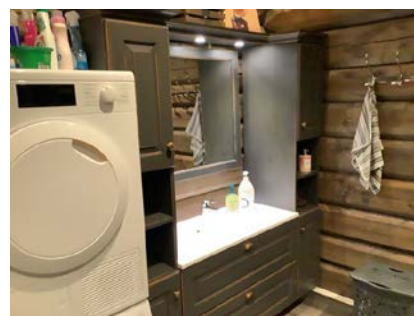
### ! TG 1 Ventilasjon

Det er elektrisk styrt vifte.

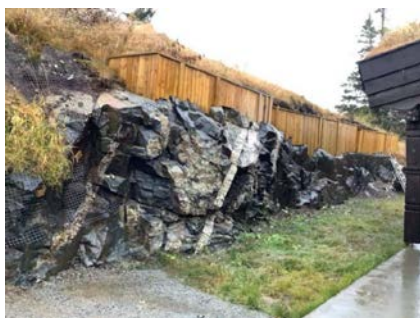
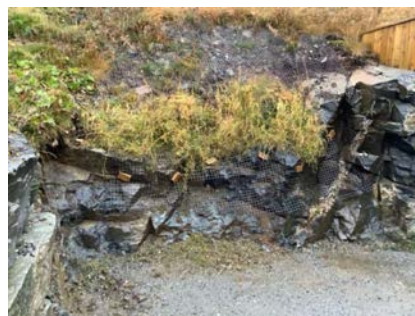
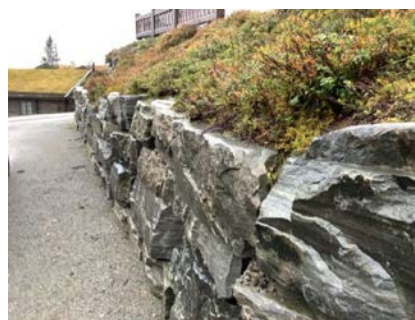
### ! TG 2 Terrengforhold

Terrengen er arrondert rundt bolig med gress.

- Ytterligere undersøkelser anbefales.
- Det må foretas terrengdrenering på eiendommen.

Kostnadsestimat: 10 000 - 50 000
