Løkkegangen 6, 0251 OSLO

Klassisk 4-roms i 3. etasje - Solrik balkong - Peis - Sentralt i Vika - Tilbaketrukket men likevel alt i nærheten!

Tilstandsrapport

4-ROMS LEILIGHET I 3. ETASJE MED BALKONG:

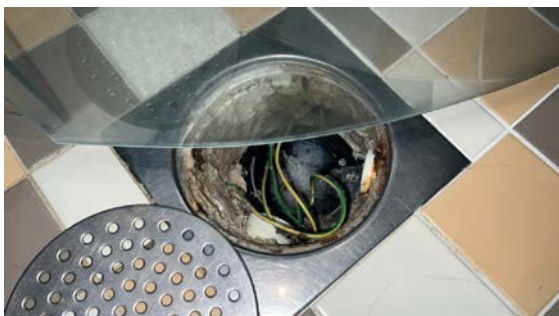
3. ETASJE > BAD

TO 2 Sanitærutstyr og innredning

Det ble rutinemessig søkt etter fukt på typisk fuktutsatte steder (på innredning) med fuktindikator (Protimeter SM) på befaringen og det var ingen indikasjoner på fukt på befaringstidspunktet.

Tiltak av overnevnte må utføres for å lukke avviket.

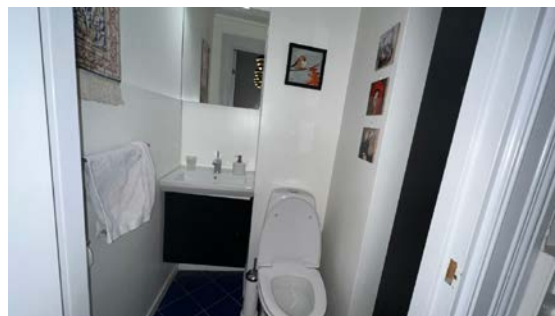
TEKNISKE INSTALLASJONER

TG 2 Vannledninger

- Det er ikke behov for utbedringstiltak siden anlegget fungerer i dag, men ut ifra alder kan skader plutselig oppstå på eldre anlegg.

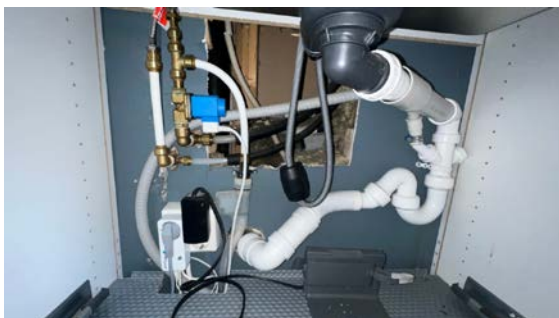
TO 1 Avløpsrør

Interne og synlig avløpsrør i plast.
