Nedre Sisselrotkampen 8, 2848 SKREIA

**Lun og tiltalende hytte i  
naturskjønne omgivelser - 3 sov -  
flott veranda - solcelle - ring hytta  
varm med ny Wallas.**

# Lun og tiltalende hytte i naturskjønne omgivelser - 3 sov - flott veranda - solcelle - ring hytta varm.

Befaringsdato: 27.01.2026

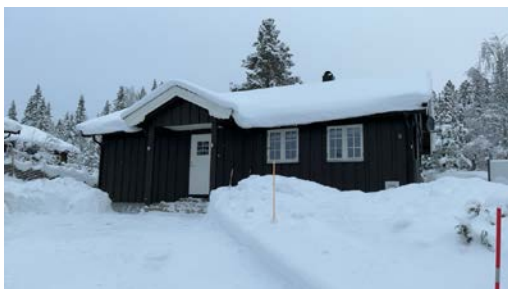
Taket er tekket med betongtakstein.

Tekking er besikket fra bakkenivå og vurdert ut fra alder. Pipebeslag og andre gjennomføringer i takteking er ikke kontrollert, dette anbefales på generell basis undersøkt. Gjennomføringer i takteking er svake punkt og risikoen for skader er høy. Tekkingen var på befaringsdagen dekket med snø, er derfor begrenset inspisert.

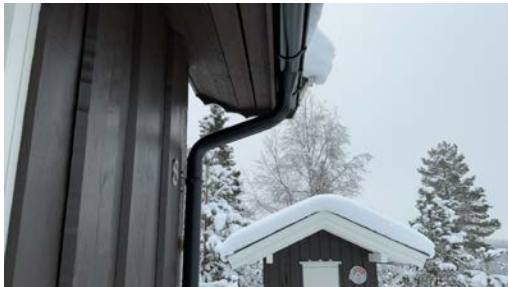
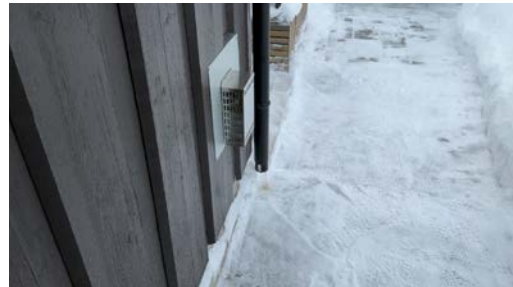
## TG 2 Veggkonstruksjon

Yttervegg i isolert bindingsverk som var normal byggeskikk på oppføringstidspunktet. Stående utvendig trekledning.

Eksakt tilstand kan ikke kontrolleres uten bygningsmessige inngrep. Lufting av kledningen er ikke iht. dagens anbefalte løsning, men heller ikke dårligere enn normal løsning ved husets byggeår. Konstruksjonene er ikke skadedyr-sikker

Ingen umiddelbare tiltak ansees som nødvendig, men det anbefales å følge med bygningsdelen.

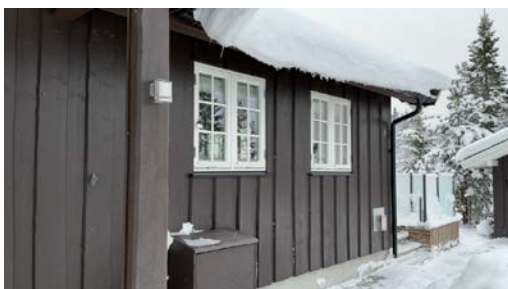
## TG 1 Dører

Ytterdør i treverk med 2-lags energiglass.

Balkongdør i treverk med 2-lags energiglass.

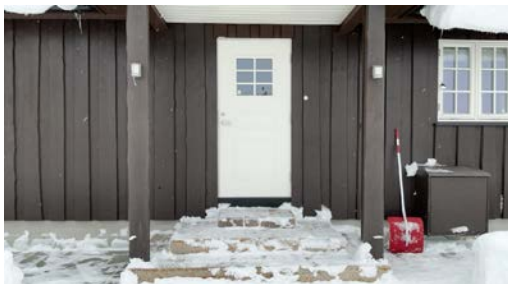
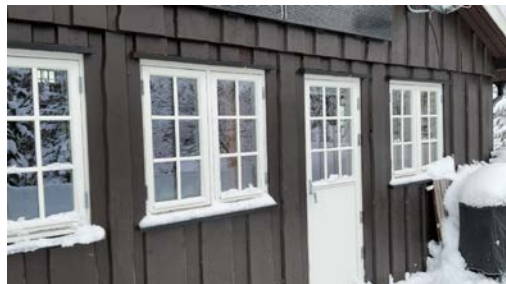
## TG IU Balkonger, terrasser og rom under balkonger

Veranda med utgang fra stue/kjøkken. Fundamentert på støpte/murte punkter med søylesko. Konstruksjoner og overflater i treverk. Rakkverk i glass. Det er plassbygget utekjøkken på verandaen. 2020/21. Fremgår av egenerklæring.

- Det bør foretas nærmere undersøkelser av balkong/terrasser når den er snøfri.

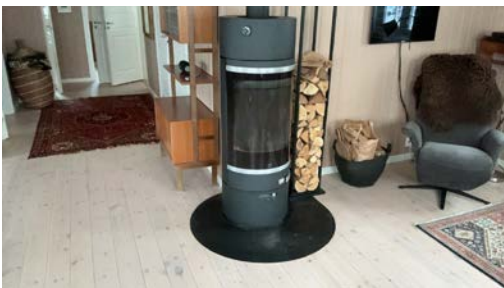
Det anbefales på generell basis alltid en kontroll av piper og ildsteder ved omsetning av boliger. Det gjøres oppmerksom på at det er det lokale brann- og feiervesen som fører tilsyn med piper og ildsteder i hver enkelt kommune. Ovner og oppvarmingskilder er ikke funksjonstestet av takstmann.

Det er sprekk i brannplate i ovn- dette opplyst i kontrollert av brann-og feiervesen som sier at det ikke er behov for utskiftninger.

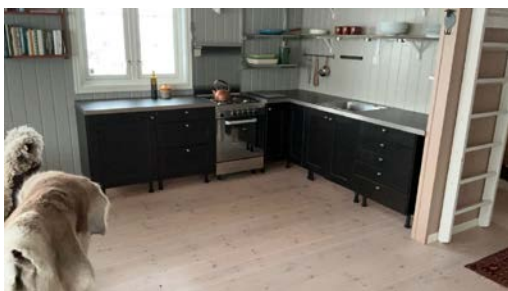
#### 1 TG 3 Avtrekk

- Det bør om mulig etableres mekanisk avtrekk ut.

Kostnadsestimat: Under 20 000
