Sandstuvegen 7, 7350 BUVIKA

**Pen selveierleilighet like ved  
Buvikbukta | To P-plasser | Gode  
sol- og utsiktsforhold | Etterspurt  
boligfelt**

### **Type rapport**

Tilstandsrapport

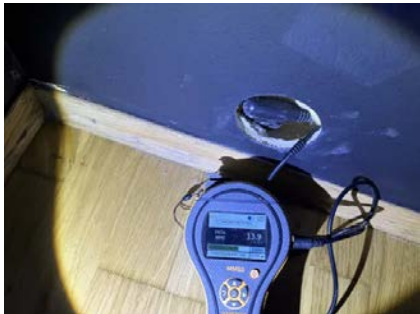
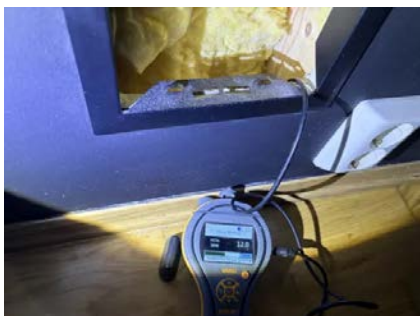
Soverom.

| Det er foretatt hulltaking i nedre del av vegg på soverom/ vaskerom. Ved fuktmåling i treverk i forbindelse med hulltaking måles det et fuktinnhold som er under faregrensen for utvikling av skader. | |

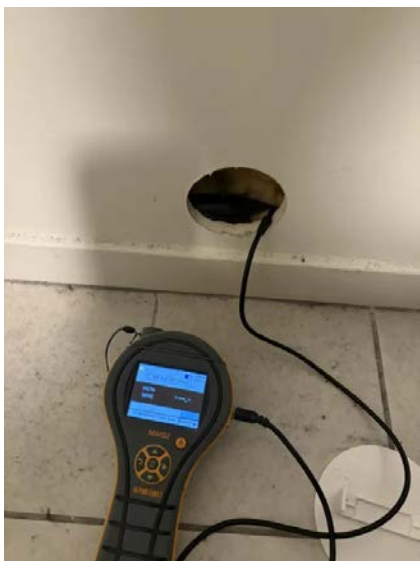
Vaskerom.

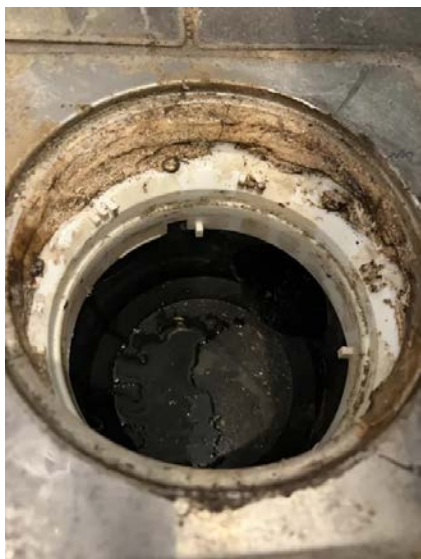
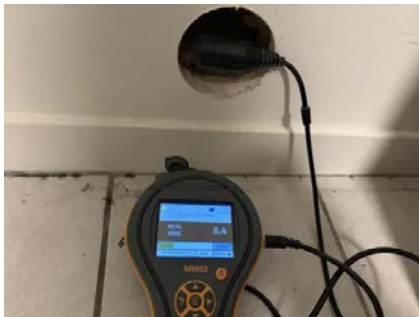
## 6.11 Våtrom: Bad

| Er det påvist avvik i krav om høydeforskjell på tettesjikt/fall til sluk? | Ja |

TG-2

Sanitærutstyr vurderes å fungere som tiltenkt. Det er ikke etablert noen drengåpning for synliggjøring av eventuelle lekkasjer fra innebygget sistene til klosettet, og det er ikke forevist noen dokumentasjon på annen godkjent løsning.

Ved implementering av innebygget sistene var det ikke krav om lekkasjesikring, konstruksjonen bør jevnlig observeres.

Det anbefales å fortsatt benytte et dusjkabinett for å unngå ytterligere fuktbelastning fra fritt vann på gulv og vegger.

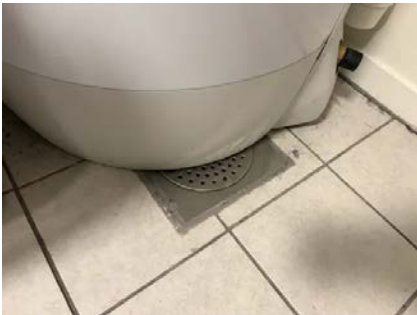
**6.12 Vaskerom**

Vaskerommet er fra byggeåret og har flis på gulv og malt overflate på vegger. Malt overflate i himling. Gulvvarme. Utstyrt med opplegg for vaskemaskin, bereder, rørfordelingsskap og mekanisk avtrekk. Sluket ligger delvis til under bereder og det er ikke mulighet for kontroll.

Vaskerommet holder ikke dagens krav til våtrom, da med tanke på flatt gulv og bruk av fotlist i overgang vegg/ gulv. Forholdet vil likevel ikke medføre vesentlig risiko for skader. Dette grunnet at rommet ikke er tiltenkt regelmessig bruk av fritt vann på overflater. Vaskerommet vurderes til å utfylle sin funksjon, dagens bruk tatt i betraktning.
