**Moss - Trioing - Lys og moderne 3  
roms leilighet i 5. etg. med garasje,  
heis, innglasset balkong og  
terrasse, sentralt.**

| Tilstandsrapport ..... | 44 |

Befaringsdato: 06.11.2025

Autorisert foretak: Frosterød Takst AS

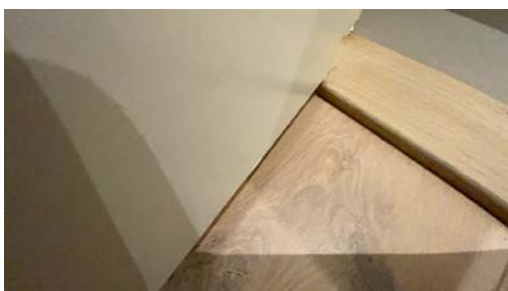
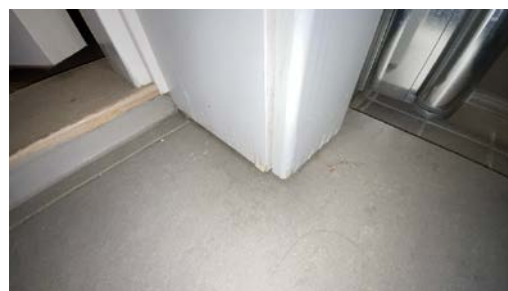
Avvik: Entredør subber noe i karm, noe merker innvendig side ned mot gulv på dørblad.

Innendig har boligen malte glatte dører.

Noe slitasje foringer lister mot gulv baderom og nedre del toalett på dørblad.

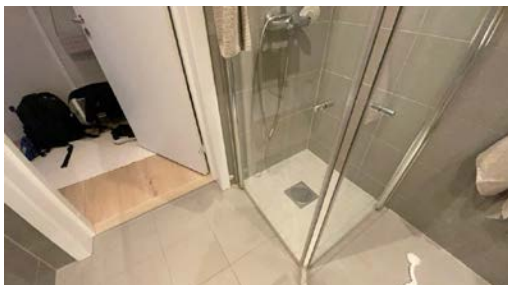
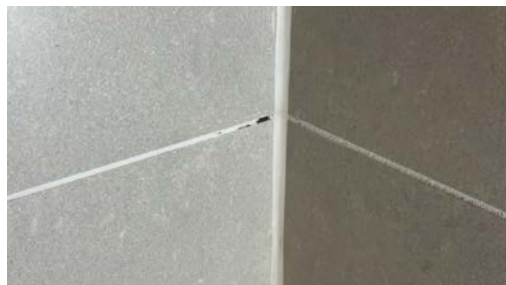
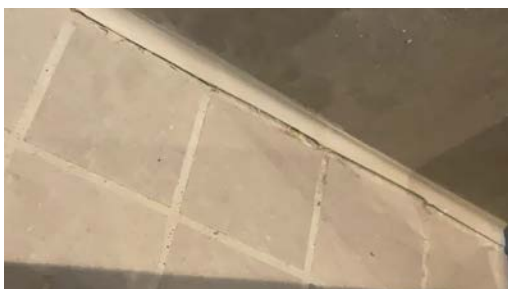
### 5. ETASJE > BAD

- Det er vindu/dør med ikke fuktbestandige materialer i våtsonen (ved vask, dusj, badekar, osv.), løsningen eller byggematerialet er uegnet.

- Dersom det ikke gjøres tiltak, kan dette medføre oppfukning, oppsvelling og forringelse av materialer over tid og fuktskader på tilstøtende konstruksjoner.
- Uegnede materialer må fuktbeskyttes/utskiftes.

Lokal utbedring med utskiftning med fugemasse og silikon.

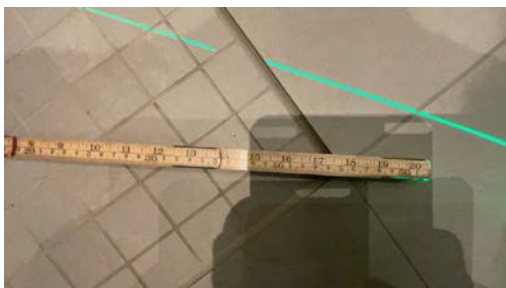
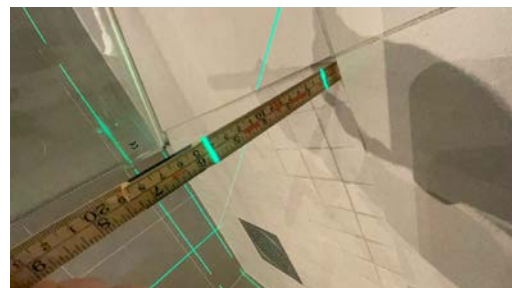
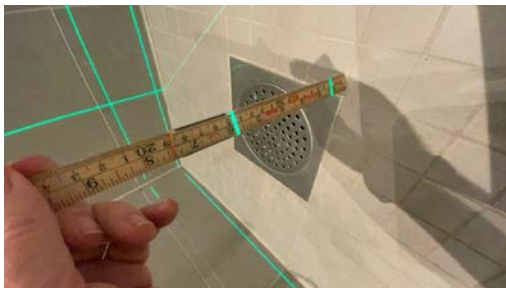
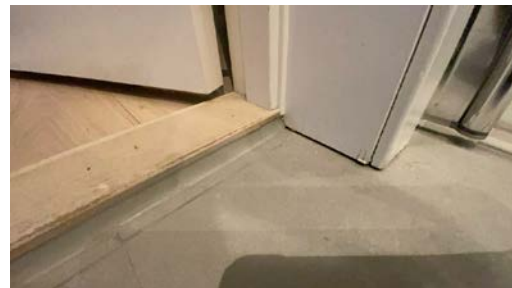
### TG 2 Overflater Gulv

- Det er mulighet for at det kan forekomme vannlekkasje på våtrommet hvor vann ikke vil gå til sluk.
- Det er påvist at noen fliser har bom (hulrom under).
- Det er påvist avvik i fallforhold til sluk i forhold til krav i forskrift på byggetidspunktet.

- Dersom tiltaket ikke utføres, kan dette over tid føre til at flisene løsner eller sprekker, spesielt ved belastning eller bevegelser i konstruksjonen.
- Eventuelt lekkasjevann fra utstyr utenfor dusjsone vil ikke ha en naturlig vei til sluket. Dette kan føre til at vann samler seg på gulvet og potensielt renner ut av rommet eller trenger inn i konstruksjonen.
- Gjennomføre ytterligere undersøkelser og foreta utbedring av skade.

Manglende fall på gulv i dusj er innenfor tolleransekravet, gulv har svakt fall.

Det bør utføres undersøkelser på avslutning av tettesjikt ved dør, da det kan være fare for lekkasje ut av rommet i en lekkasjesituasjon. Om membran ikke går i en høyde 25 mm over topp slukrist ved dør, må det utføres lokale utbedringer ved dør.

Lokale utbedringer med bom på fliser, i forbindelse med et slikt arbeid kan det avdekkes skjulte mangler som sprekker i konstruksjonen eller man kan utføre arbeid som skader membran/tettesjikt.

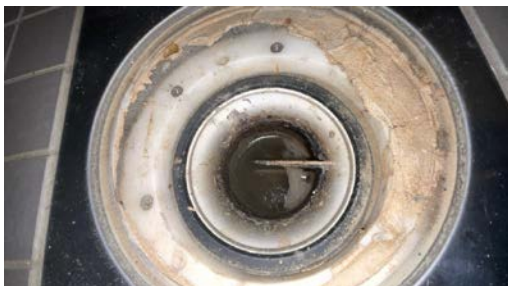
## 5. ETASJE > BAD

### TG 2 Sanitærutstyr og innredning

- Det er påvist skader på innredning.

Noe fuktsvelling på materialer som er ført ned til gulv. Denne type løsninger med materialer ned til gulv er utsatt for fuktskader.

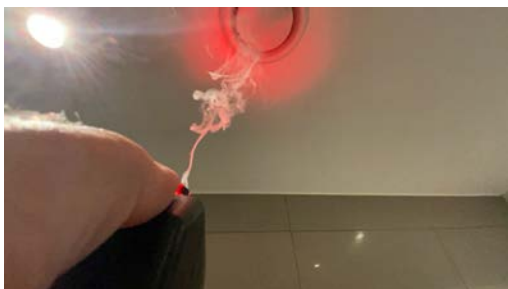
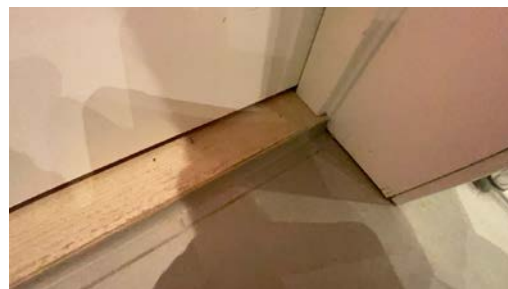
### TG 1 Ventilasjon

Det er balansert ventilasjon.

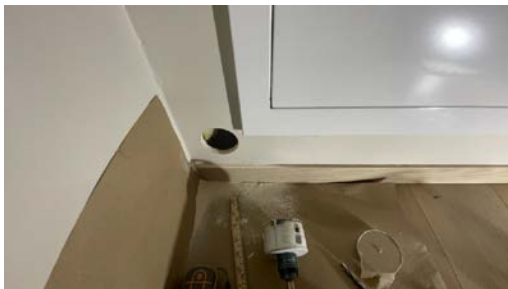
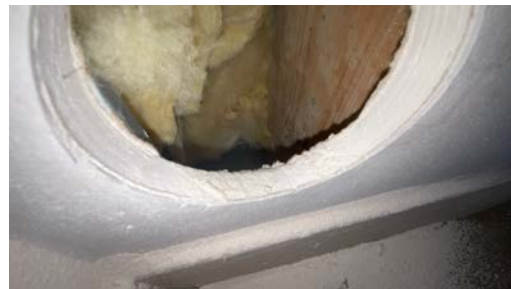
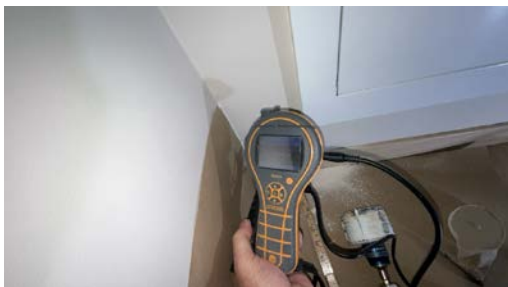
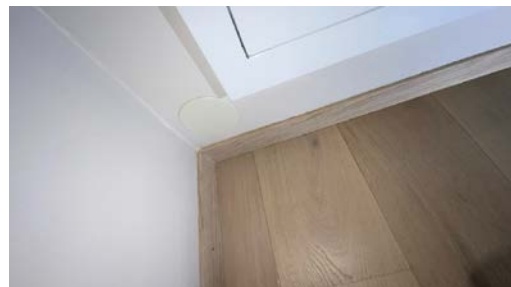
### TG 0 Tilliggende konstruksjoner våtrom

Det er ikke mulig å måle i svill av metall. Det er utført måling i trestender i hullet uten funn av høye fuktverdier.

Det er i tillegg utført søk med fuktindikator type Protimeter MMS 3 inne i baderom mot våt sone uten at dette viser høyere verdier en referansen for rommet.

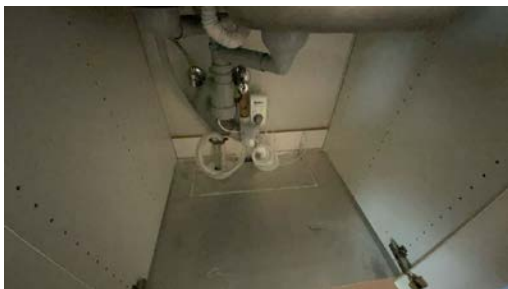
### 5. ETASJE > STUE/KJØKKEN

Kjøkkenet har innredning med glatte fronter. Benkeplaten er av laminat. Det er kjøl/fryseskap, oppvaskmaskin, komfyr, platetopp, vannstoppsystem og komfyrvakt.

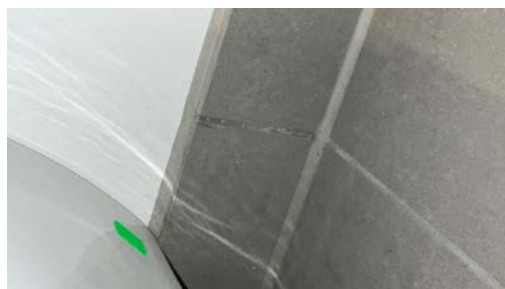
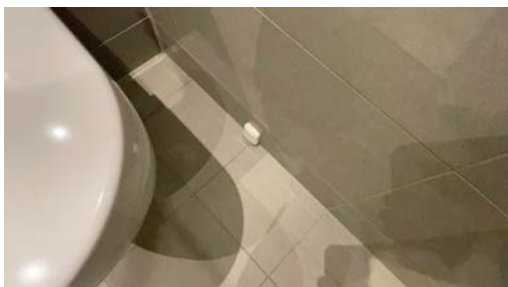
Fra baderom

- Det er avvik:

Montere sprutdeksel, fare for lekkasje ut av skapet i en lekkasjesituasjon.

Merke kurser, utføres av utførende rørlegger.

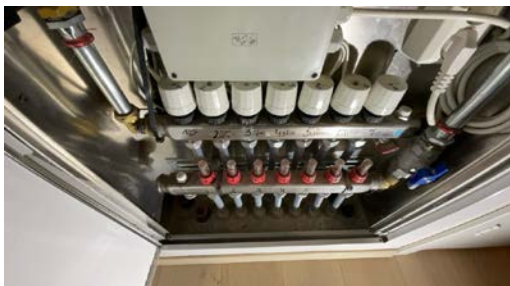
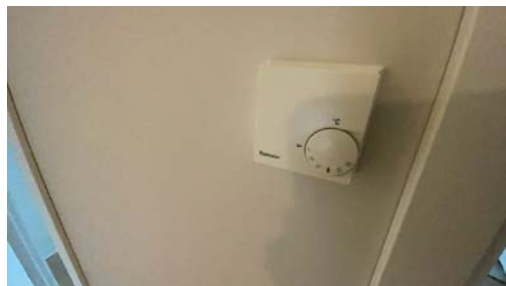
## Elektrisk anlegg

1. Foreligger det eltilsynsrapport de siste 5 år, og det er ikke foretatt arbeid på anlegget etter denne, utenom retting av eventuelle avvik i eltilsynsrapport (dvs en el-tilsynsrapport uten avvik)?  
**Nei**

12. Foreta en helhetsvurdering av det elektriske anlegget, dets alder, allmenne tilstand og fare for liv og helse. Bør det elektriske anlegget ha en utvidet el-kontroll?

**Nei**
