# VELKOMMEN INN

Velkommen til Gruegata 18A!

# Tilstandsrapport

## BOLIGBYGG MED FLERE BOENHETER

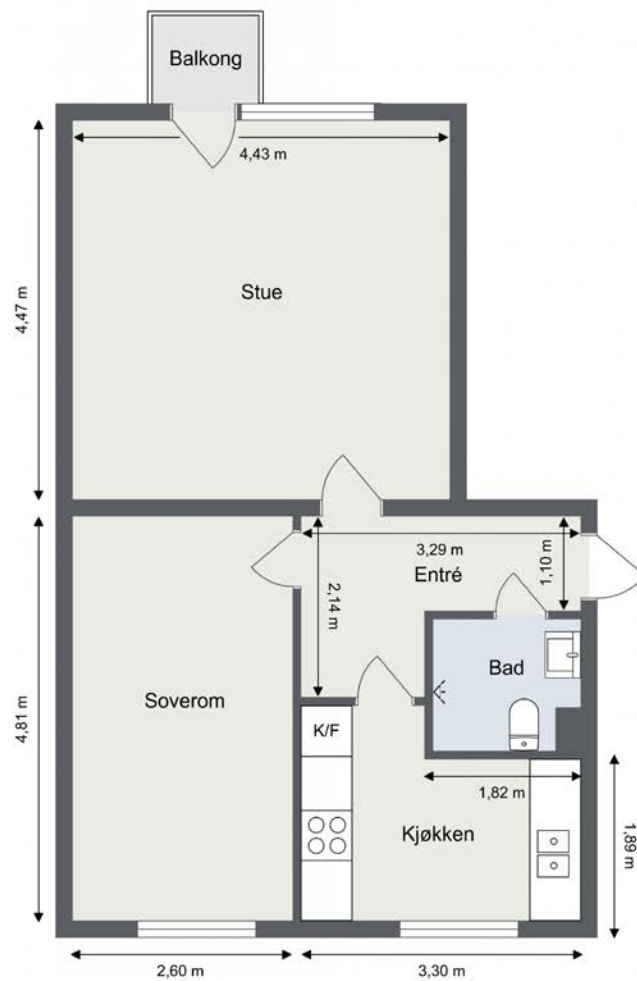
# PLANTEGNING

Vær oppmerksom på at dette er en illustrasjon av boligens planløsning med omtrentlige mål. Faktiske målinger på stedet kan avvike og målene er ikke juridisk bindende.  
Utført av Makeløs AS.

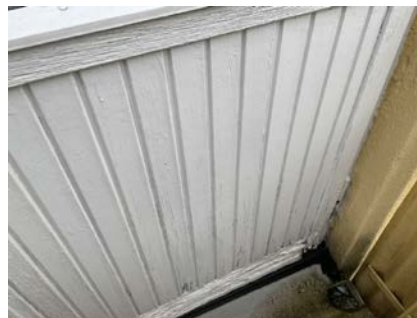
- Det er påvist dør(er) med fukt/råteskader.
- Karmene i dører er værslitne utvendig og det er sprekker i treverket.

- Det må påregnes noe vedlikehold og at enkelte dører må skiftes ut.
- Lokal utbedring/utskifting av fukt/råteskadet treverk.

- Døren(e) står foran utskifting.

**Kostnadsestimat:** 10 000 - 50 000

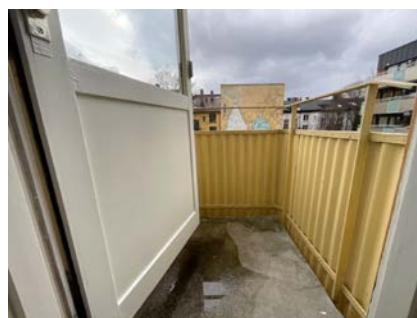
### Konsekvens/tiltak

- Det er ikke krav om utbedring av rekkverkshøyde opp til dagens forskriftskrav.
- Det er ikke krav om utbedring av åpninger i rekkverk til dagens forskriftskrav.

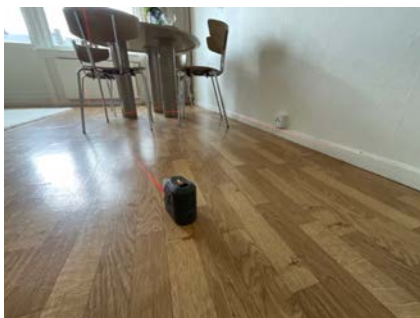
- Målt høydeforskjell på mellom 10 - 20 mm innenfor en lengde på 2 meter. Tilstandsgrad 2 gis med bakgrunn i standardens krav til godkjente måleavvik.

Nivellering stue, avvik ca. 10-20 mm

- For å få tilstandsgrad 0 eller 1 må høydeforskjeller rettes opp. Ytterligere undersøkelser må foretas for å få kartlagt omfanget for utbedring.

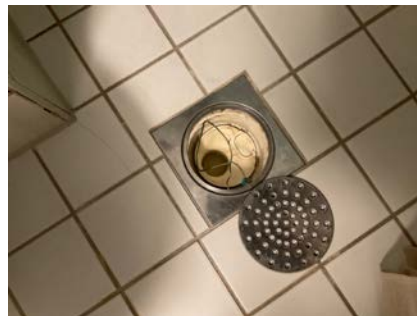
Sprekker i fliser, løs fug, noe bom/hullyd, usikre gjennomføringer mm.

Eldre plastsluk, sluk forlengelse, ukjent løsning

- Våtrommet må totalrenoveres. Alle forhold med tettesjikt, våtsone, sluk m.m. må dokumenteres.

Kostnadsestimat: 100 000 - 300 000

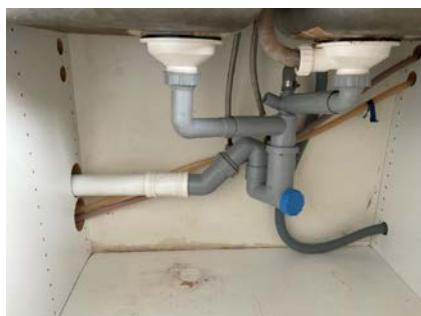
- Det er påvist at eventuelt lekkasjevann fra rør i rør system ikke ledes til sluk eller annen kompensere løsning.
- Mer enn halvparten av forventet brukstid er passert på innvendige vannledninger.

- Tidspunkt for utskiftning av vannledninger nærmer seg.
- I forbindelse med oppgradering av våtrom vil det være naturlig med utskiftning av rør.

Kostnadsestimat: Under 10 000

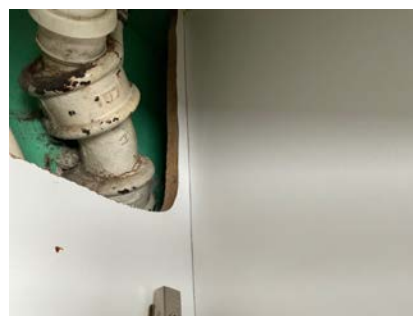
#### Konsekvens/tiltak

- I forbindelse med oppgradering av våtrom vil det være naturlig med utskiftning av rør.
- Tidspunkt for utskiftning av avløpsrør nærmer seg.

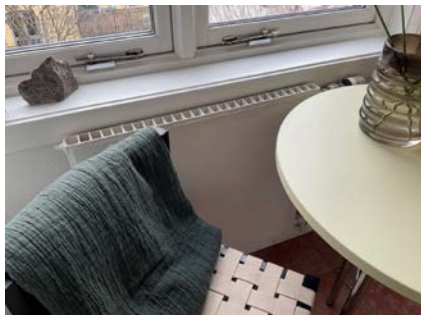
## ! TG IU Varmesentral

Det er antatt installert fjernvarme, radiatorer.
