Vekvesenget 49, 7340 OPPDAL

**Herlig fjellhytte ved Skarvatnet |
Tomt på ca. 1 845m² | Anneks,
uthus, bod og gapahuk |
Turmuligheter**

Befaringsdato: 15.04.2026

Rapportdato: 20.04.2026

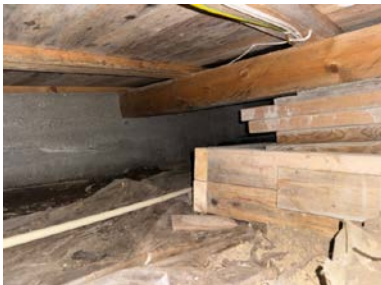
- Målt høydeforskjell på over 30 mm gjennom hele rommet. Tilstandsgrad 3 gis med bakgrunn i standardens krav til godkjente måleavvik.

- For å få tilstandsgrad 0 eller 1 må høydeforskjeller rettes opp. Det vil imidlertid sjelden være økonomisk rasjonelt som et enkeltstående tiltak i en bolig som dette. Dersom boligen en gang skal renoveres, kan man vurdere slike tiltak.

Kostnadsestimat: Under 20 000

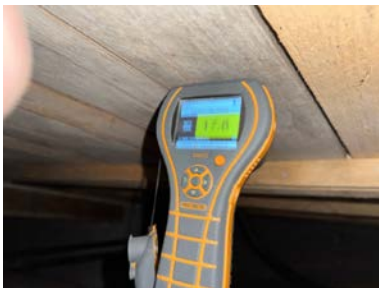
- Det er ikke adgang til deler av krypkjelleren. Krypkjeller er kun vurdert i tilgjengelige deler. Krypkjeller regnes for å være en risikokonstruksjon som er utsatt for fukt- og råteskader i bunnsvill, trebjelkelaget og andre tilstøtende konstruksjoner, på grunn av fuktighet fra grunnen og kondensering ved temperaturforskjeller. Selv om det ikke er avdekket tegn på skader, betyr ikke dette nødvendigvis at det ikke foreligger skader i eller i forbindelse med krypkjelleren.
- Det er stedvis påvist fuktnivå som tilsier at konstruksjonen kan ha fuktskader.

- Vær oppmerksom på denne risikoen, overvåk tilstanden og undersøk dette nærmere, helst med hjelp av en fagkyndig.

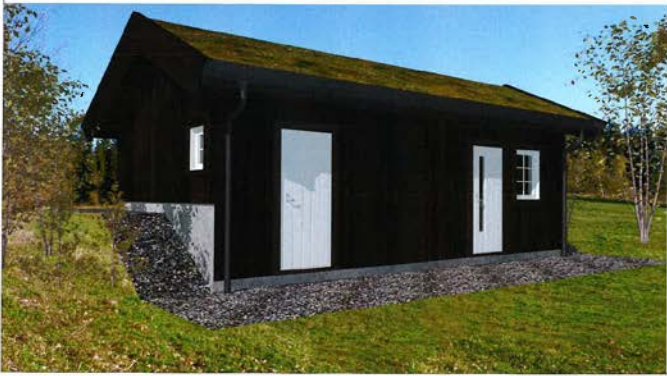
Snitt A-A

Arealberegninger i iht. NS 3940	Bruksareal BRA kv.m	
	Pr etasje	Sum BRA
1 etasje	28.2	28.2
SUM:	28.2	28.2
BYA :	34.2	34.2
