## Mysen - Leilighet med attraktiv beliggenhet med 2 soverom. Solrik balkong med fin utsikt.

# Tilstandsrapport

Befaringsdato: 22.08.2025

Rapportdato: 28.08.2025

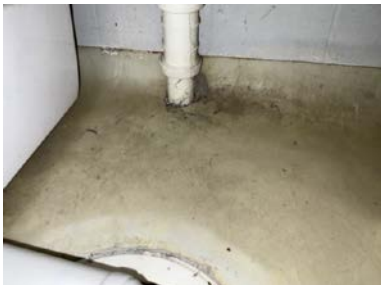
### 2. ETASJE > BAD

#### Vurdering av avvik:

- Badet kan fortsatt brukes med et tett dusjkabinett, men det er ingen garantier for fuktsikkerhet ved lekkasjer. For å lukke avviket må våtrommet renoveres med riktig tettesjikt og utførelse. Uten tiltak er det risiko for lekkasjer og fuktskader som kan påvirke tilstøtende konstruksjoner. Jevnlig rensing av sluket er viktig. Feil i tetting rundt sluket er den største årsaken til lekkasjer fra bad. Det er derfor viktig at ikke vannet blir stående over vannlåsen i sluket.

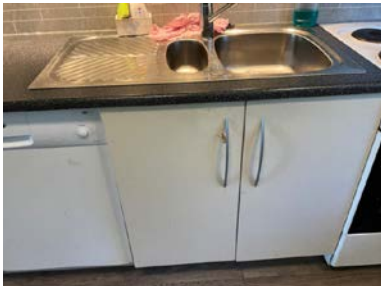
## 2. ETASJE > KJØKKEN

#### Vurdering av avvik:

- Det er påvist skader på overflater/kjøkkeninnredning utover normal slitasjegrad.
- Det er påvist skader på overflater og kjøkkeninnredning som overstiger normal slitasjegrad, noe som indikerer høyere belastning eller manglende vedlikehold.
- Kjøkkeninnredningen har slitasje og skader, men fungerer fortsatt. På sikt kan utskifting av enkelte deler bli nødvendig for å opprettholde funksjon. Uten tiltak kan slitasjen forverres og påvirke både funksjon og utseende.
