Tilstandsrapport

Boligbygg med flere boenheter
-

Ferjestedsveien (H0103) 24, 1606
FREDRIKSTAD
-

Oppdragsnr.: 19389-1217

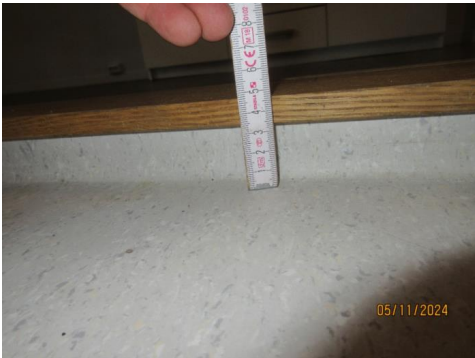
TG 2 Overflater Gulv

Gulvet har vinylbelegg. Rommet har panelovn som varmekilde. Det er målt motfall fra front dusjkabinett til gulvnivå ved terskel på ca 2mm

- Det er påvist avvik i fallforhold til sluk i forhold til krav i forskrift på byggetidspunktet.

Ok oppkant til vegger, samt ca 34mm oppkant på belegg ved terskel. Ellers er gulvet flatt.

Våtrommet fungerer godt med avviket. Dusjkabinett, minimalt med vannsøl ved normal bruk. Fallforhold er ikke ihht forskriftskrav.

- Våtrommet fungerer med dette avviket.

Kostnadsestimat: Ingen umiddelbar kostnad

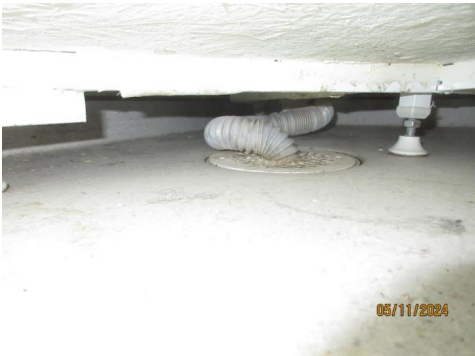
TG 1 Sluk, membran og tettesjikt

Det er plastsluk og synlig vinylbelegg som tettesjikt. Sluk under dusjkabinett, ikke besiktiget på befaringen.

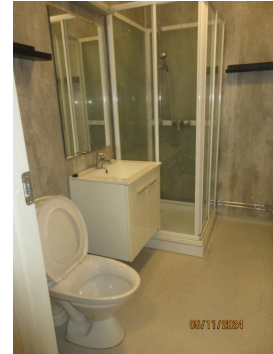
TG 1 Sanitærutstyr og innredning

Rommet har innredning med nedfelt servant, veggspil samt lysarmatur m/el stikk. Gulvmontert toalett, dusjkabinett og opplegg for vaskemaskin.

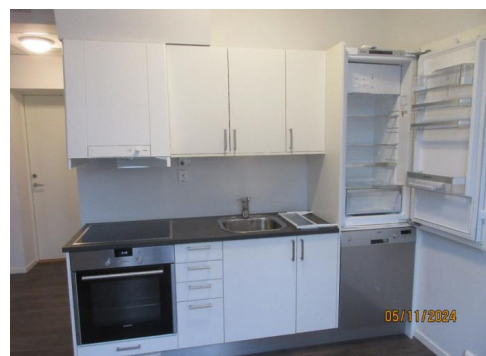
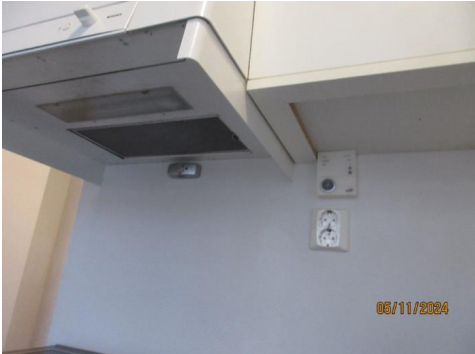
TG 1 Overflater og innredning

Tidsmessig innredning med slette malte fronter, laminat benkeplate med nedfelt stål vaskekum. Integreerte hvitevarer, kjøl/fryseskap, oppvaskmaskin, komfyr og platetopp. Montert komfyrvakt og vannstoppeventil.

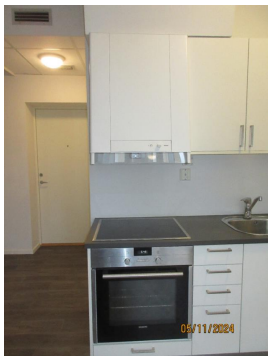
TG 1 Avtrekk

Det er mekanisk avtrekk. Leiligheten har avtrekk (kjøkken og bad) styrt via bryterpanel og kjøkkenventilator.

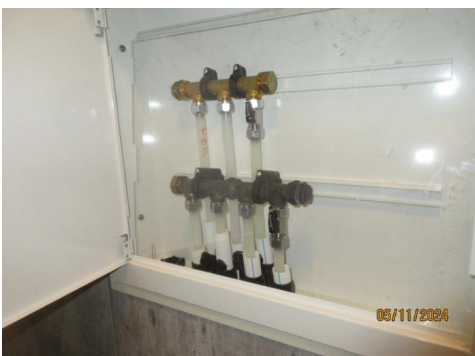
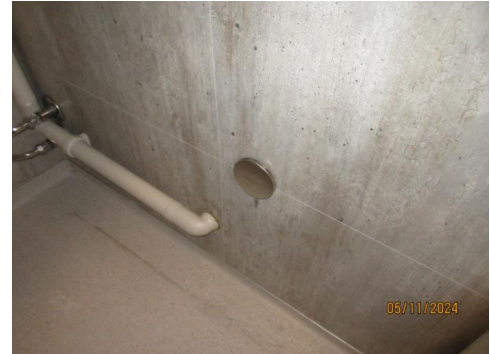
TG 1 Vannledninger

Innvendige vannledninger er av plast (rør i rør) Noe forniklede rør. Besiktiget i rørskap.

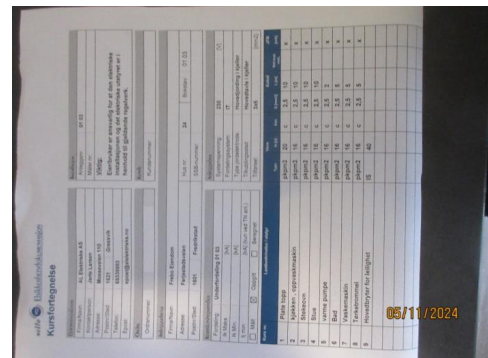
El anlegg fra ombygging 2015. El skap med 40A hovedsikring og 8 fordelingskurser med automater.

Tilstandsgrad settes ikke på el anlegg, da undertegnede ikke har autorisasjon eller kompetanse til vurdering av el installasjoner. Enkel gjennomgang av fagpersonell anbefales.

Kostnadsestimat: Under 10 000
