Velkommen til Drammensveien 7Y!

| Tilstandsrapport ..... | 42 |

Befaringsdato: 06.03.2026

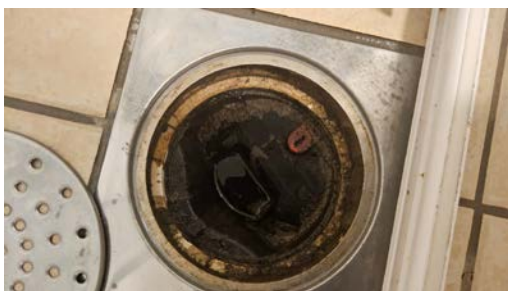
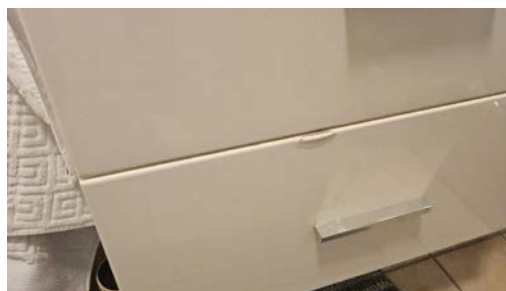
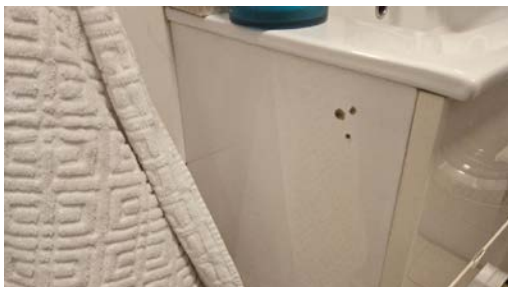
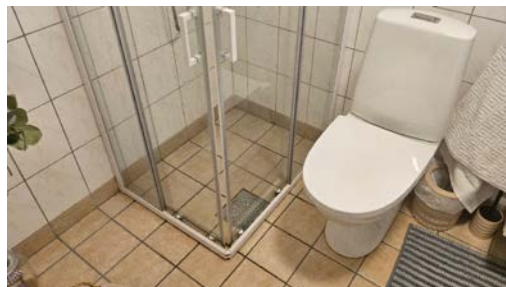
Det er skader på innredningen.

- Våtrommet har behov for omfattende oppgraderinger. For å sikre en løsning som oppfyller gjeldende krav, bør tettesjikt, sluk og røropplegg oppgraderes og dokumenteres.

**Kostnadsestimat: 200 000 - 500 000**

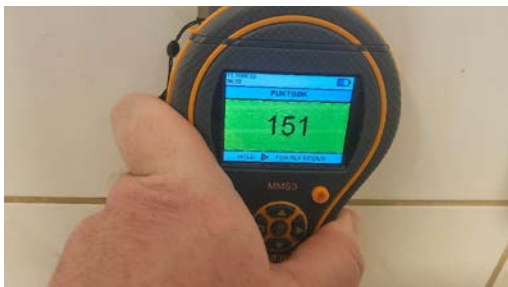
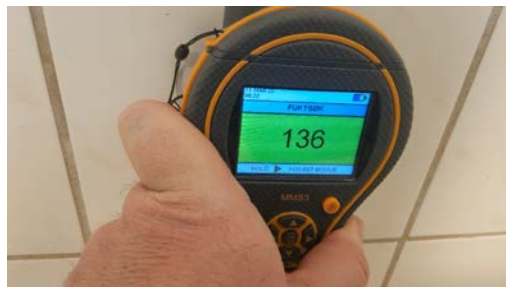
## 4. ETASJE > BAD

Hulltaking er ikke foretatt da det ikke er fysisk mulig pga. tilleggde konstruksjoner.  
Ved indikasjonsmåling av dusjsonen registreres det ingen forhøyet fuktverdi.

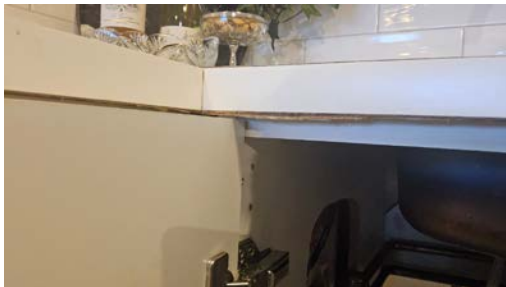
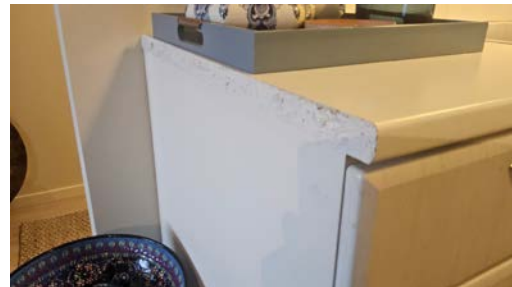
## 4. ETASJE > STUE/KJØKKEN

- Det er påvist skader på overflater/kjøkkeninnredning utover normal slitasjegrad.

- Det må påregnes lokal utbedring/utskiftning.
