# Ditt nye drømmehjem?

Velkommen til Drammensveien 7Y!

## Taksthuset 1

Befaringsdato: 06.03.2026

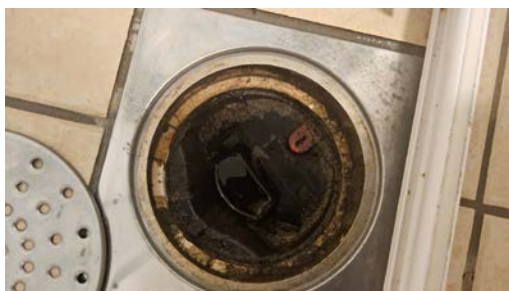
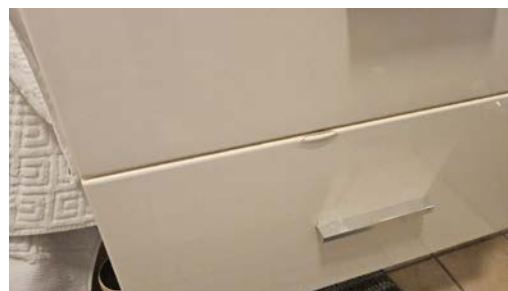
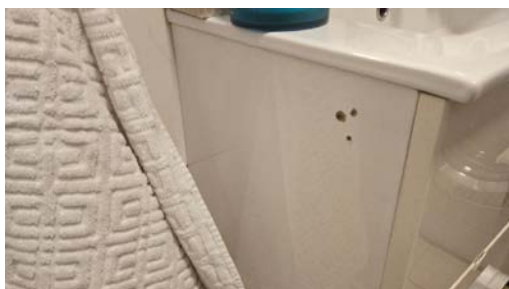
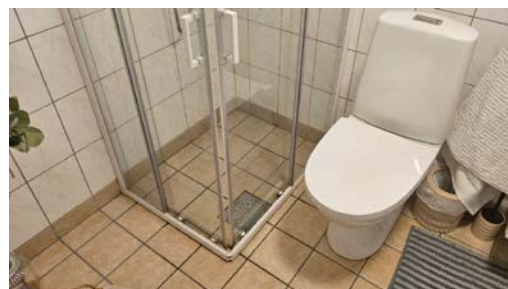
## 4. ETASJE > BAD

Det er skader på innredningen.

- Våtrommet har behov for omfattende oppgraderinger. For å sikre en løsning som oppfyller gjeldende krav, bør tettesjikt, sluk og røropplegg oppgraderes og dokumenteres.

**Kostnadsestimat: 200 000 - 500 000**
