Morkvegen 40, 2080 EIDSVOLL

**Stor 3-roms eierleilighet fra 2020.  
Heis og garasjeplass. Balkong med  
utsikt og gode solforhold. Sentralt  
og rolig!**

# Tilstandsrapport

Befaringsdato: 15.12.2025

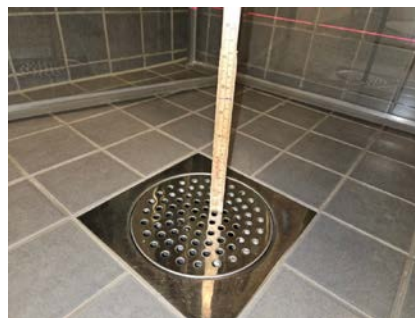
Gulvet er flislagt. Rommet har elektriske varmekabler. Fall mot sluk er målt til dørterskel og frem til sluket i dusjsonen. Høydeforskjell fra toppen av sluket til toppen av membranen ved dørterskelen er målt til 25 mm.

Flisegulvet fremstår i god stand og vurderes å ha normal slitasje etter alder.

Bilder av målinger tatt på gulv

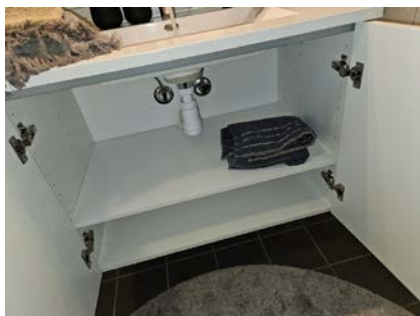
Bilde av under servant

Det ble ikke boret hull direkte bak vanninstallasjonen inn til bad, grunnet at vannrør er ført igjennom kjøkkenvegg og ved hull boring der kan det skade vannrør. Ytterligere undersøkelser anbefales.

Det ble søkt etter fukt på tilgjengelige tilstøtende overflater under befaringen, der det ikke ble avdekket unormale verdier.
