Lille Bjørnevann, 4747 VALLE

**Koselig innlandshytte med flott utsikt over Lille Bjørnevann - Solrik tomt - Stort løypenett med oppkjørte skiløyper**

Tilstandsrapport

# Tilstandsrapport

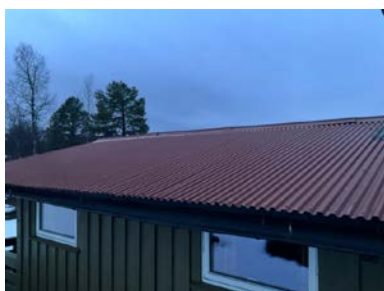
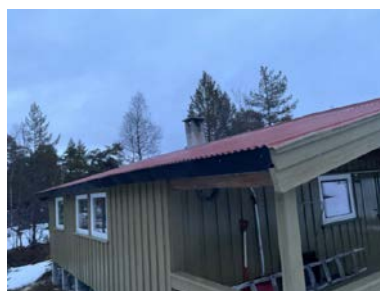
På deler av hytta er det montert takrenner, andre deler av hytta har ikke takrenner.

- Det må foretas tiltak for å lukke avviket.

Hytta er ikke dimensjonert for snølast

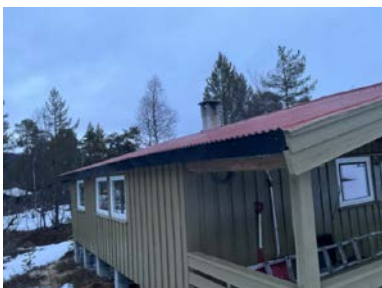
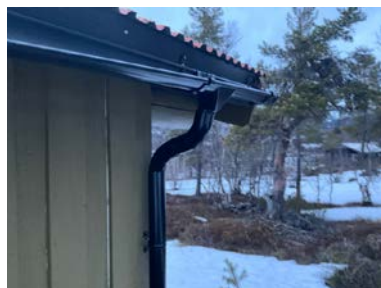
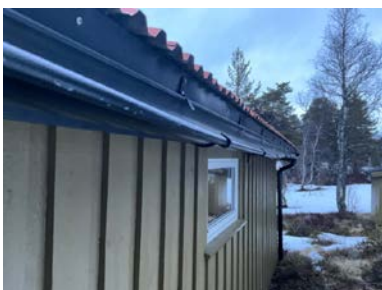
## TG 2 Veggkonstruksjon

Veggene har trekonstruksjon av ukjent utførelse. Fasade/kledning har stående bordkledning.

- Lokal utbedring må utføres.
- Mangelfull eller ikke tilstrekkelig lufting av kledningen kan føre til fukt i bakenforliggende konstruksjoner.

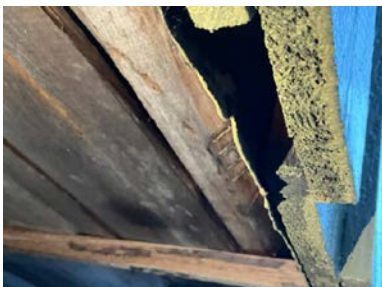
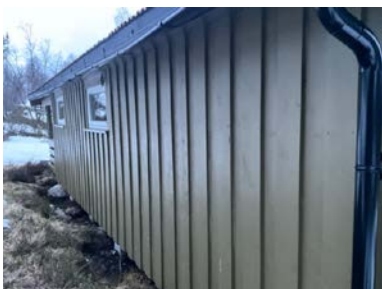
## TG 3 Takkonstruksjon/Loft

- Det er ingen lufting i konstruksjonen.
- Det er påvist fukt-/råteskader i takkonstruksjonen.
- Konstruksjonene har skjevheter.

Kostnad må sees i sammenheng med de andre avvikene på taket og nedstolping mot pilarene.

**Kostnadsestimat: 100 000 - 300 000**

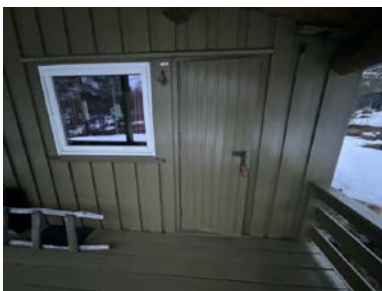
## TG 3 Balkonger, terrasser og rom under balkonger

Veranda ved inngangspartiet. Dekke av terrassebord. Rekkverk av tre.

- De påviste skader må utbedres.

Kostnad må sees i sammenheng med oppretting av pilarer på hele bygget.

**Kostnadsestimat: 50 000 - 100 000**

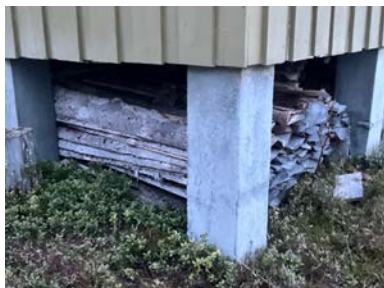
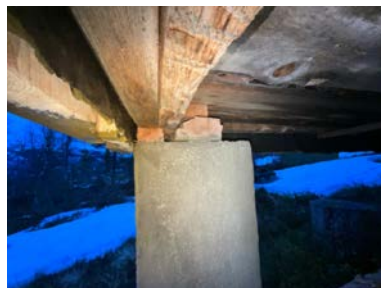
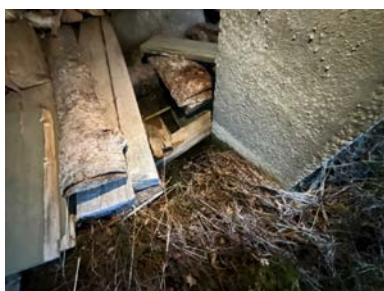
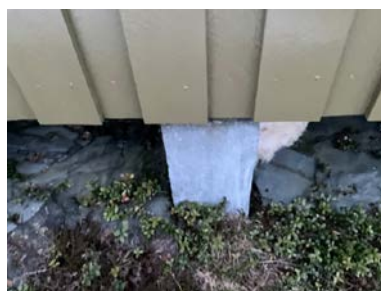
## TG 2 Terrengforhold

Hytta er oppført i skrått terreng. Store deler av eiendommen var dekket av snø på befaringsdagen.

- Det bør foretas terrengjusteringer.
